Château de Schoeneck

Rapport d'activités 2004

Association Cun Ulmer Grün

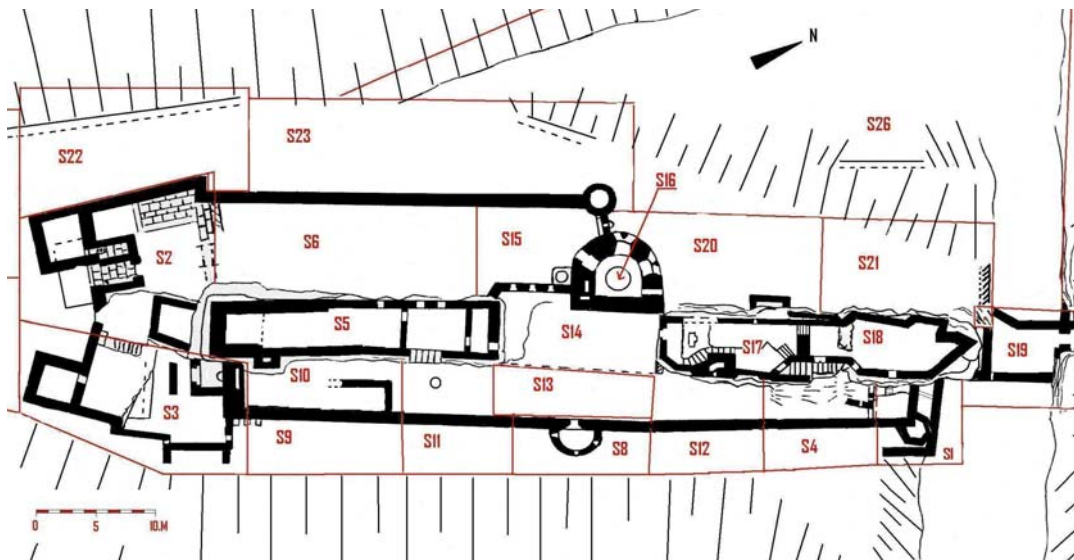
Pour mieux repérer les secteurs indiqués par la suite, voici le plan du Schoeneck.

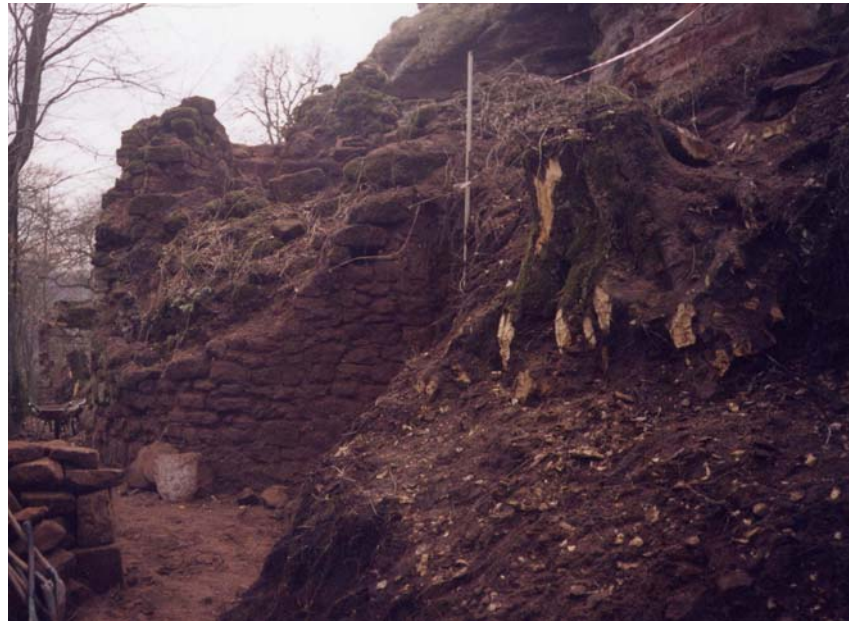
Dégagement de la partie Nord de la tour semi cylindrique et 10 mètres de rempart Est (S8). La partie Sud de la tour, soit un tiers, avait encore quasiment sa hauteur d'origine mais la partie Nord s'effondrait un peu chaque année. La base de la tour côté Nord s'est donc fait ensevelir. Redécouverte de la base de la tour encore en place. Le rempart est quant à lui en très mauvais état, un hêtre centenaire ayant

poussé dessus. Celui ci a été coupé il y a une dizaine d'années, restait la souche. Nous avons tout de même trouvé les deux premières assises du mur, ce qui permet de connaître l'appareillage de celui ci.

Extraction délicate de la souche, les racines étant prises dans le remplissage encore solide du mur. *C'est en bonne partie cet arbre qui a arraché le parement extérieur du mur.*

Nettoyage de l'intérieur de la tour semi cylindrique jusqu'au niveau de sol d'époque. *Cette tour s'est beaucoup dégradée au cours des 30 dernières années, comblant petit à petit l'intérieur. A cela s'ajoutent des déchets de touristes (sacs poubelles complets) retrouvés à plus d'un mètre de profondeur (d'où datation assez précise pour les effondrements).*

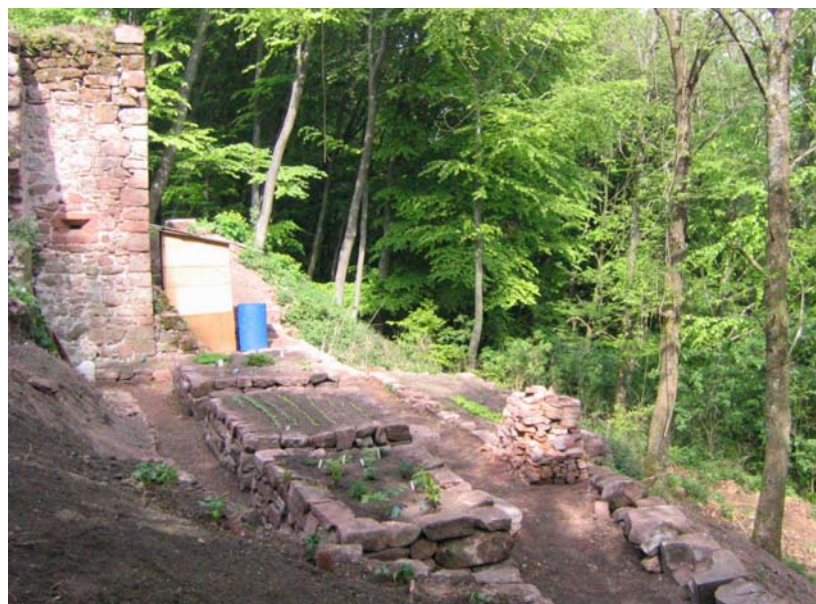
Création d'un jardin à la médiévale situé à l'extérieur de la barbacane Sud Est (S3). *Trois carrés de 2m par 2 surélevés pour planter quelques légumes et aménager cette zone de forêt vierge.*

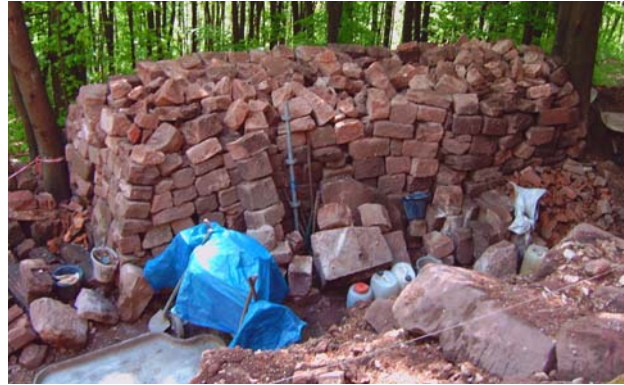
Création d'une nouvelle plate forme de stockage, située dans le secteur 1 à l'extérieur du rempart. *Elle permet de stocker les blocs de parement issus du rempart Est, ceux de la tour semi octogonale de flanquement d'angle Nord Est et les divers encadrements de portes, d'arcades, de bouches à feu et corniches trouvés lors des fouilles de l'été 2003.*

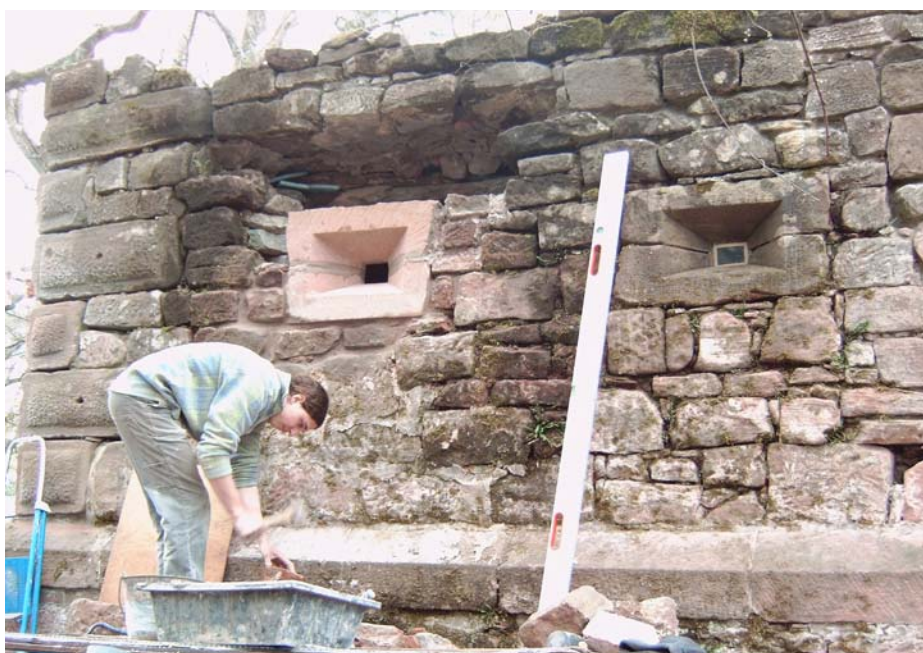
Mise en place d'une nouvelle canonnière retaillée par nos soins dans le mur Est du bastion (S3).

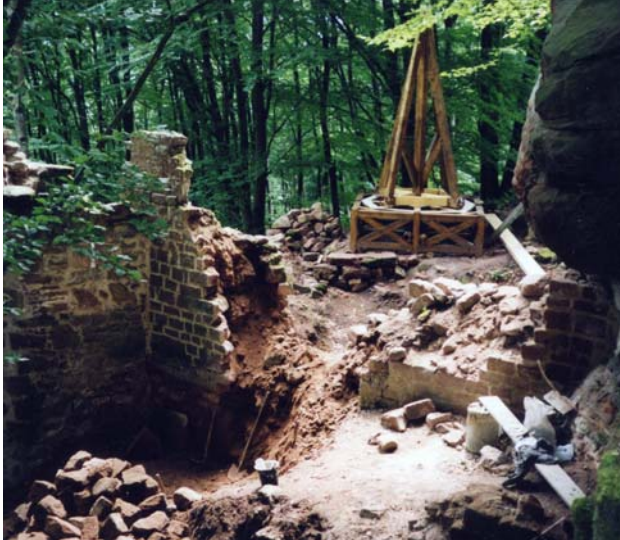
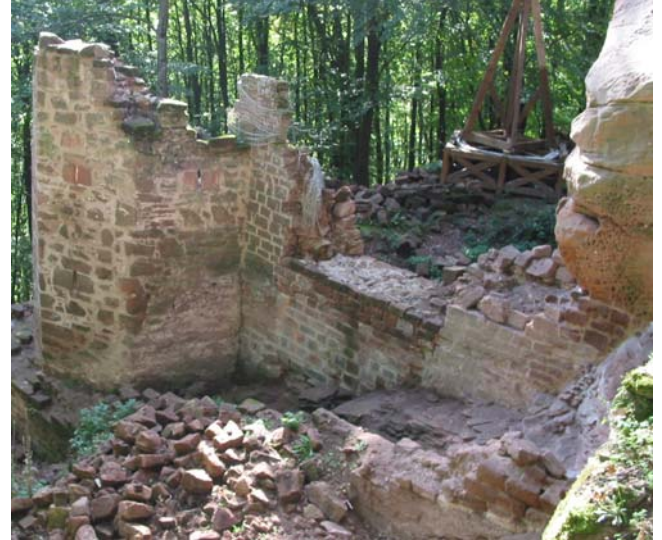
Maçonnerie du mur bouclier (S1). Remontage d'une vingtaine d'assises (environ 3 mètres) pour re fermer une brèche importante du mur qui fait tout de même 1,60 mètre d'épaisseur. *Nous avons pu utiliser pour la première fois notre bétonnière. Auparavant, le mortier était fait à la main.*

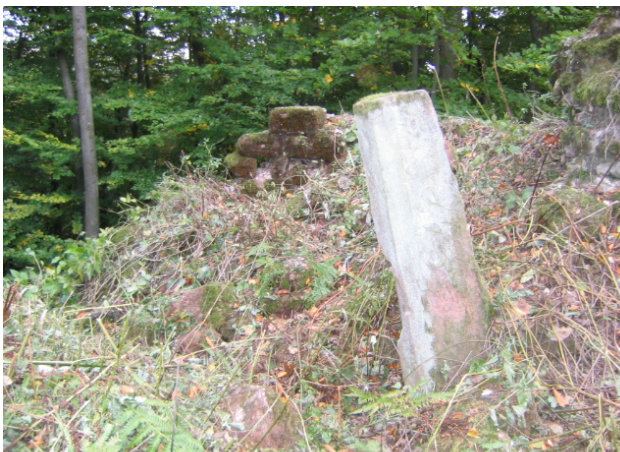
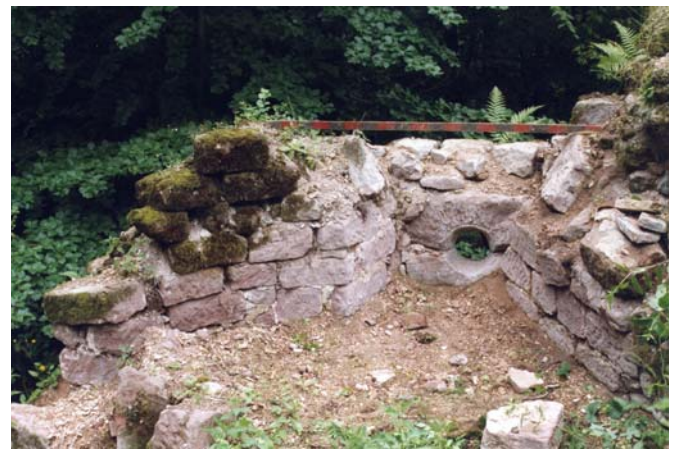
Maçonnerie de la tour semi cylindrique (S8). *Purge en profondeur de tout ce qui ne tenait plus. Dégagement du seuil de porte. Remise en place du montant droit monolithe.*

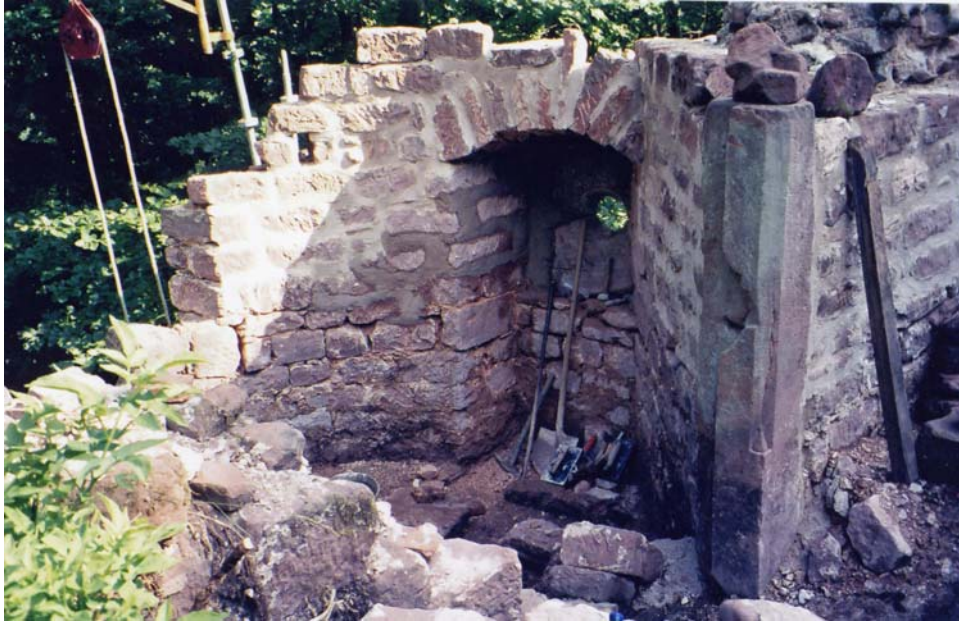
Jointoiment et remontage d'une partie du parement intérieur de la tour (côté Sud). Reconstruction de la voûte de niche de la bouche à feu Sud (S8).

Remise en place du montant gauche cassé en trois « collage à la résine chimique pierre et goujonnage avec tiges inox carrés (10 x 10) ». Taille d'un nouveau linteau avec feuillure, l'ancien étant trop fracturé. Dépose repose de parements extérieur et intérieur (S8).

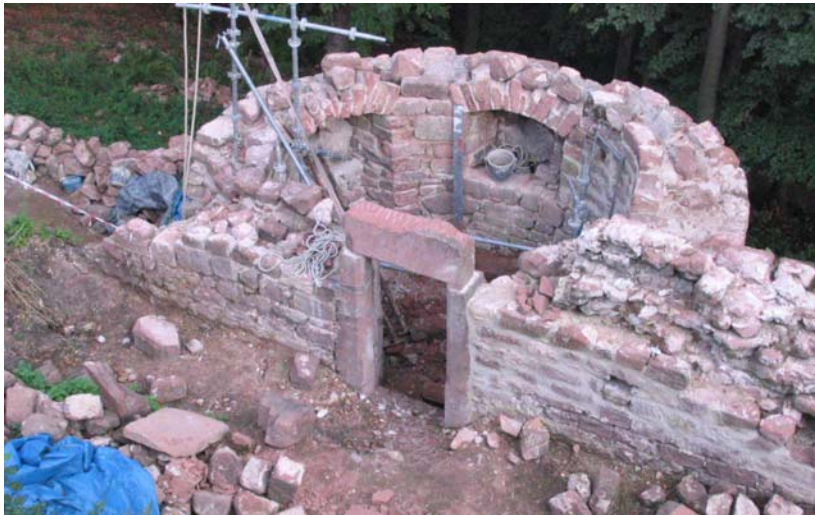
Découverte d'un linteau en accolade de bouche à feu inachevé qui s'est probablement délité lors de la taille et qui fut jeté dans la pente. Nous l'avons retrouvé quasiment au fond de la vallée.

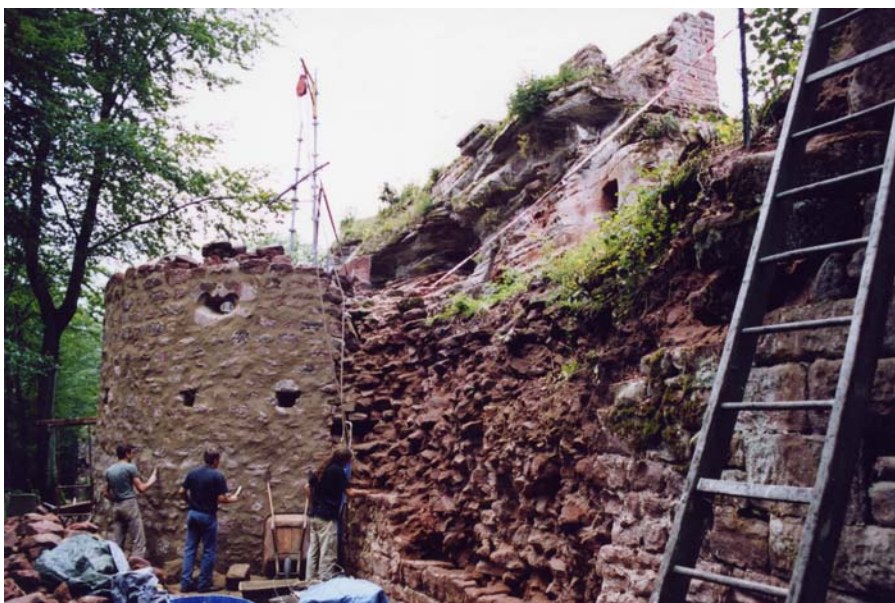
Réalisation du semi enduit extérieur sur l'ensemble de la tour semi cylindrique (S8).

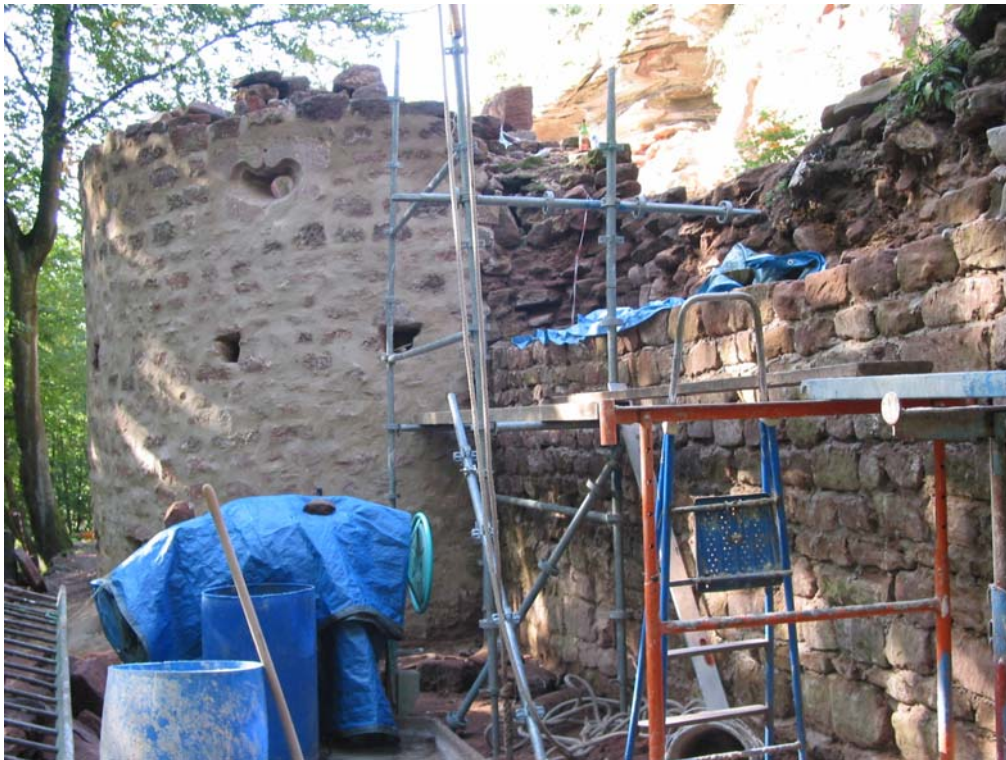
Maçonnerie de la portion de mur de rempart Est arraché (S8). *Une quinzaine d'assises sur 5 mètres de long en deux week-ends. La bétonnière était en panne pendant un mois.*

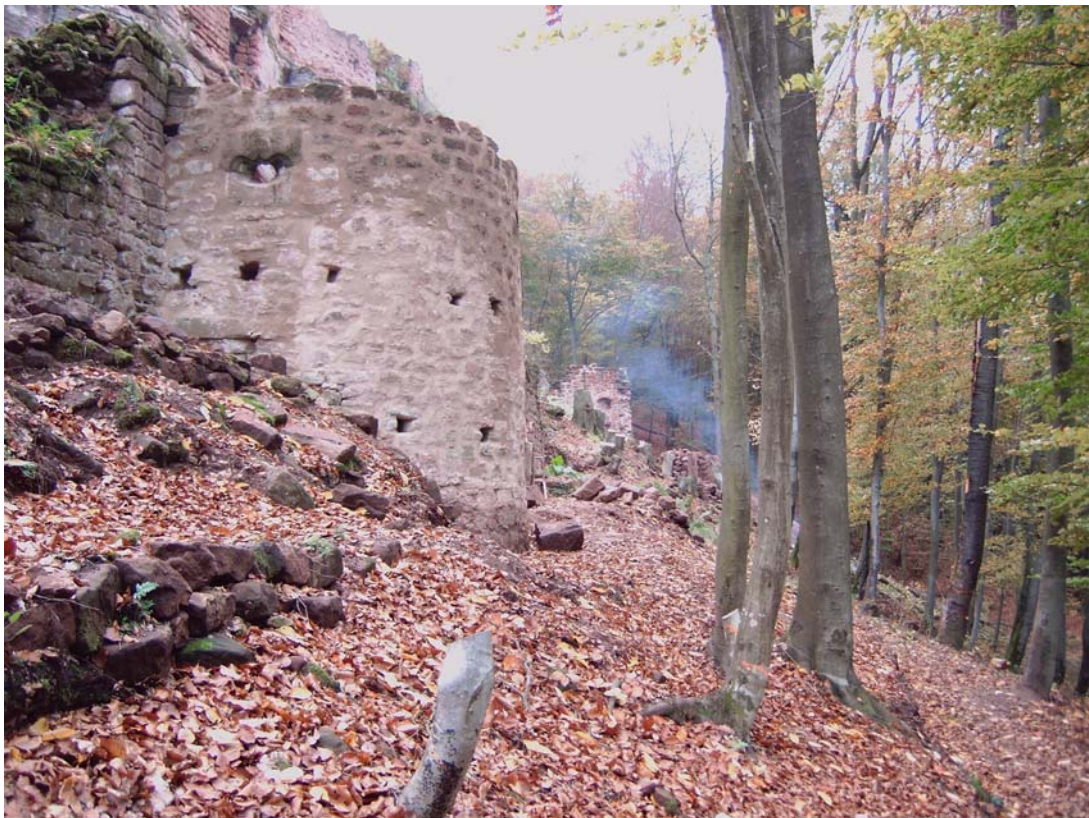
Dessouchage le long du rempart Est côté Nord (S12).
