## Association Cun Ulmer Grün

### Rapport d'activités 2015

#### Château du Schoeneck

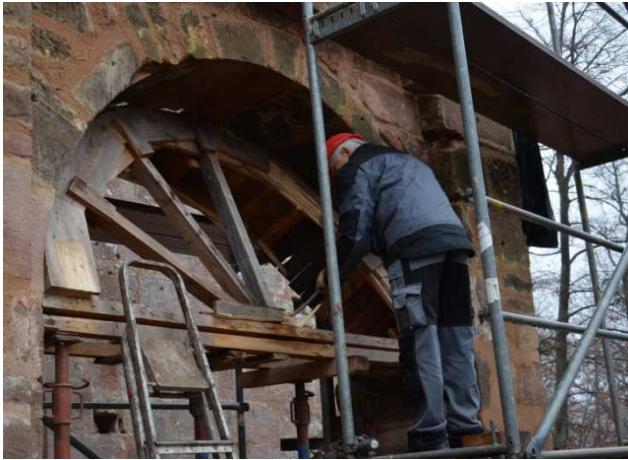
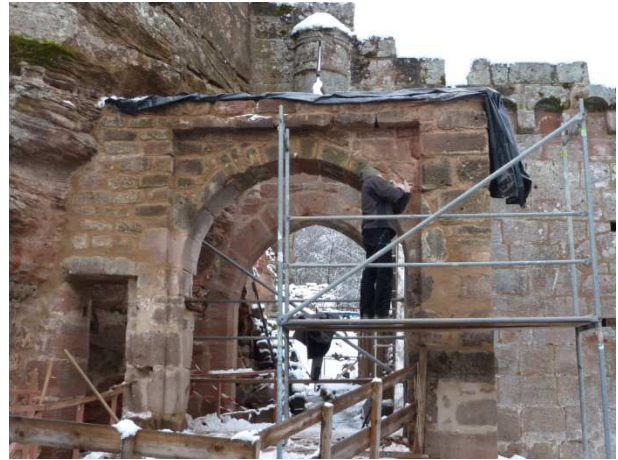
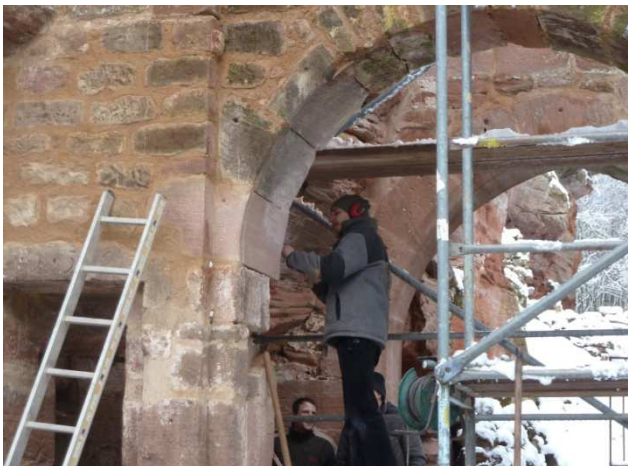
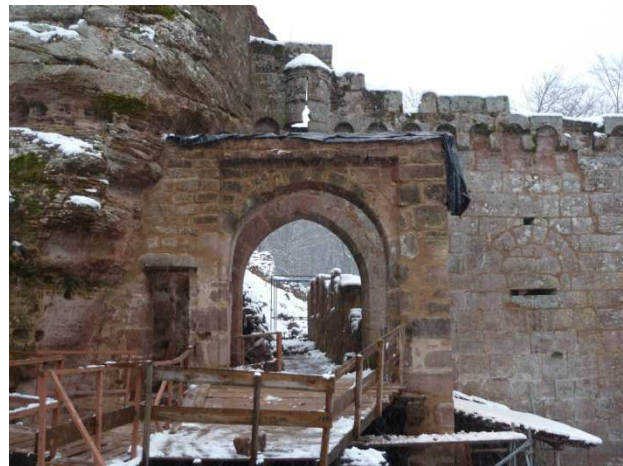
### ➤ Secteur 3 : Avant-porte d'accès à la basse-cour est.

En ce début d'année, la première tâche a été de démonter le coffrage de la porte cochère en plein-cintre pourvue d'une feuillure pour encastrer le pont-levis. L'échafaudage est démonté dans la foulée.

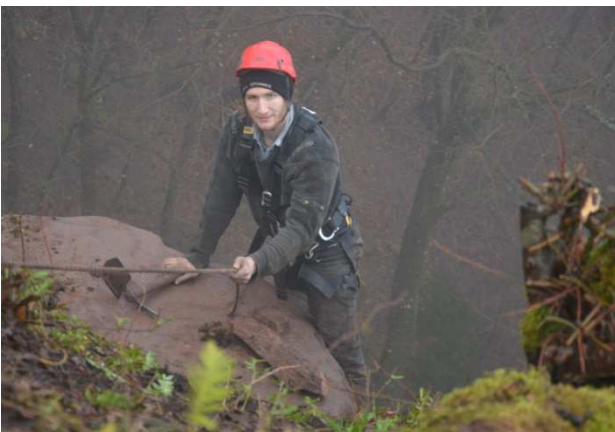
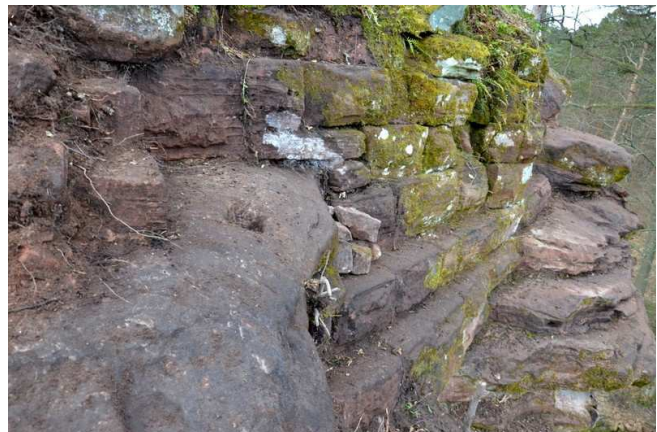
Le débroussaillage du logis nord, réservé aux membres spécialistes de l'escalade, se révèle une entreprise de longue haleine : la masse de terre végétale est considérable et les souches couvrent toute la partie supérieure. L'avancement, même lent, permet d'apercevoir le soubassement des murs et les différentes étapes de construction.

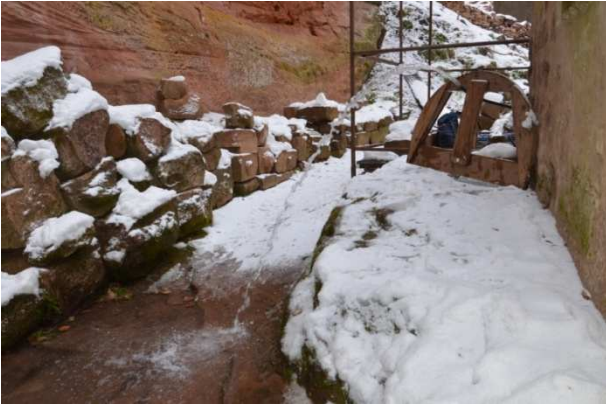
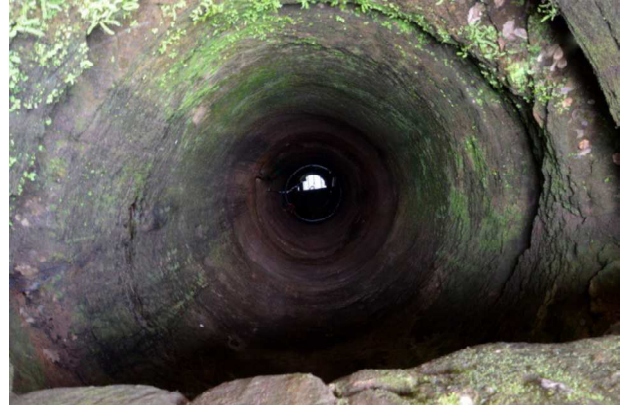
Le puits a été entièrement vidé onze fois au cours du mois de février ; il s'agissait de comparer la vitesse de remplissage par rapport aux mesures effectuées en août 2014, afin de déterminer l'influence des précipitations saisonnières sur le débit. Les résultats sont très proches et surtout constants : le puits donne près de 600 litres d'eau par jour quelle que soit la saison. René Kill va inclure ces données dans le rapport sur le puits.

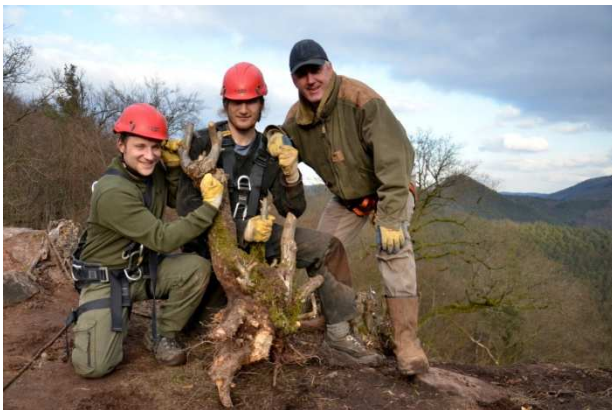
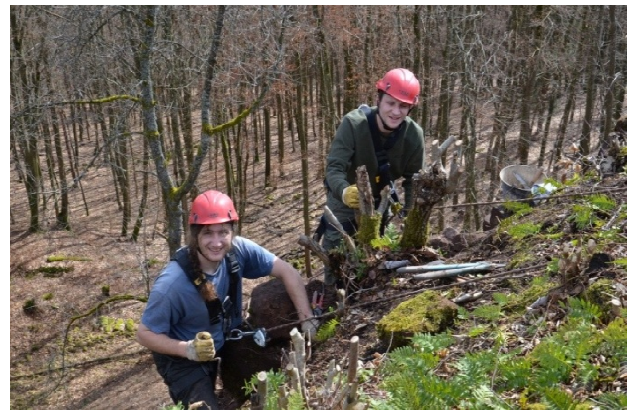
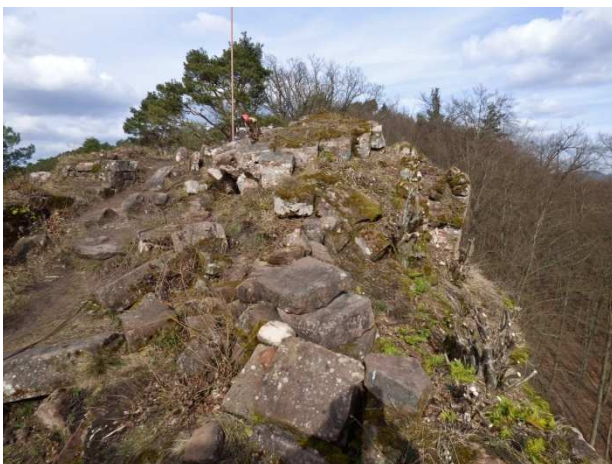
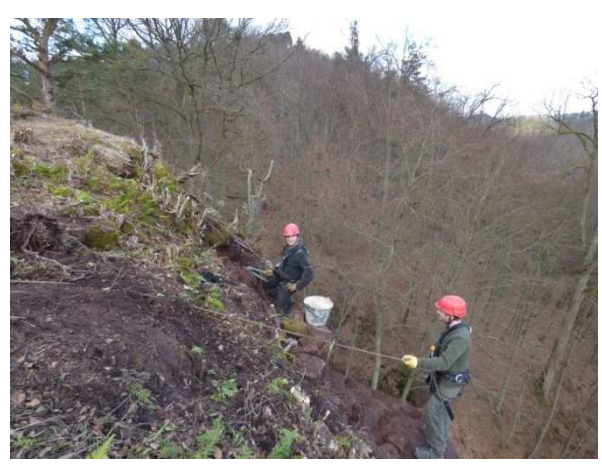
### ➤ Secteur 18 : Logis sommital nord.

Le nettoyage a pu continuer au niveau du donjon : il fait ressortir le mauvais état d'un pan de mur côté est dont le surplomb peut s'avérer dangereux.

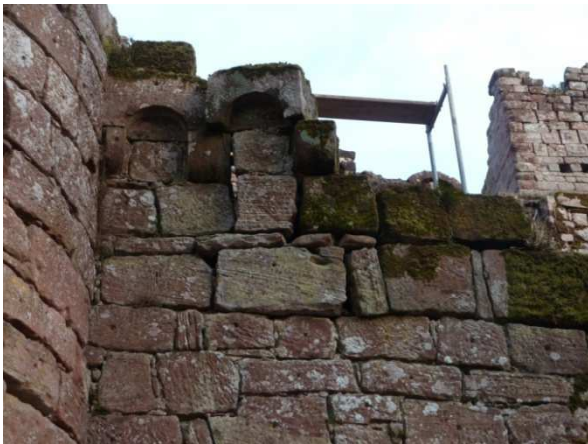
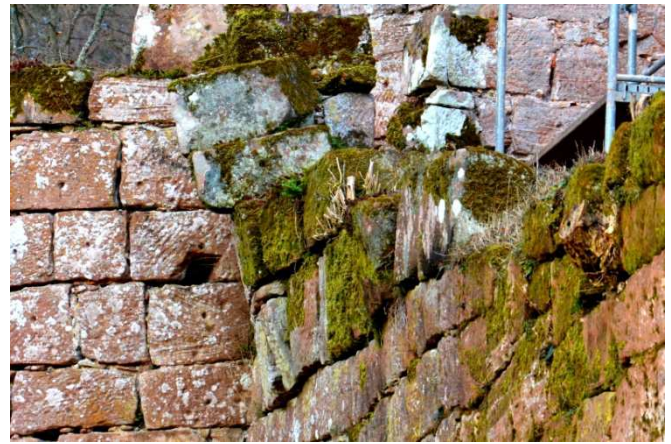
➤ **Secteur 15 : Rempart ouest.**

Fin novembre 2014, nous avons repéré et déplacé les blocs pouvant gêner l'installation de l'échafaudage. Fin février 2015, il a été installé du côté basse-cour. Le but de cette opération est de remettre d'aplomb l'ensemble afin d'éviter le basculement d'un élément de faux-mâchicoulis et des pierres de parement.

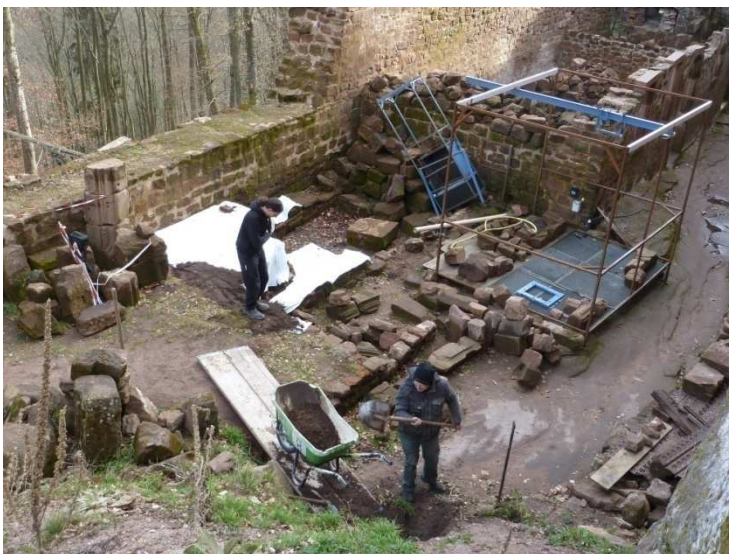
Pose d'un géotextile entre le puits et le rempart pour délimiter notre zone de sondage de 2014. Puis remblayage du secteur sous la terre. Un relevé exact du tracé de la forme du puits a été effectué pour faire un gabarit nécessaire à la taille des six nouveaux éléments constituant la margelle.

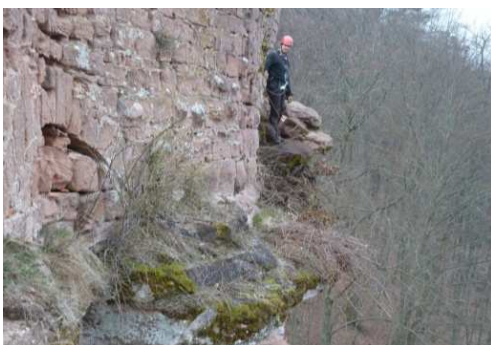
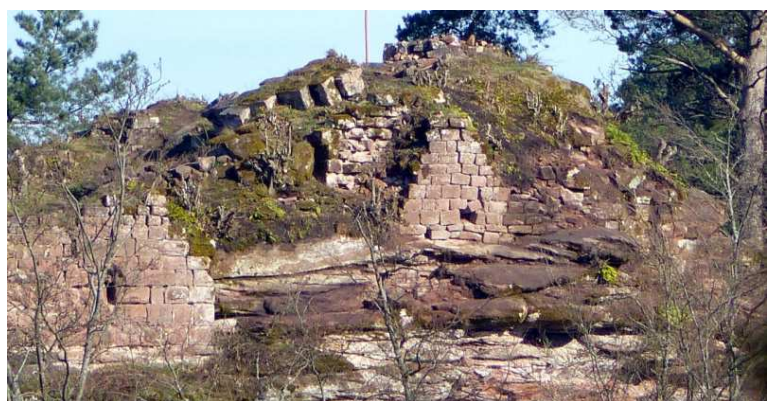
➤ **Secteur 18 : Logis sommital nord.**

Suite du nettoyage côté est.

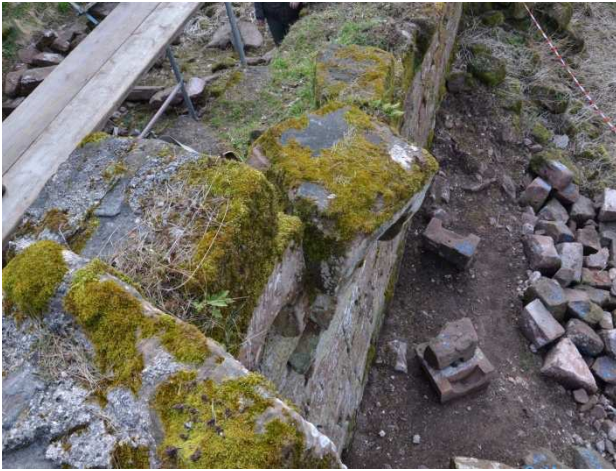
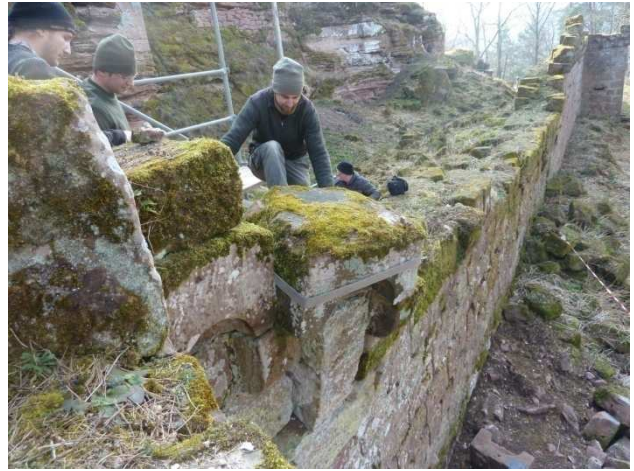
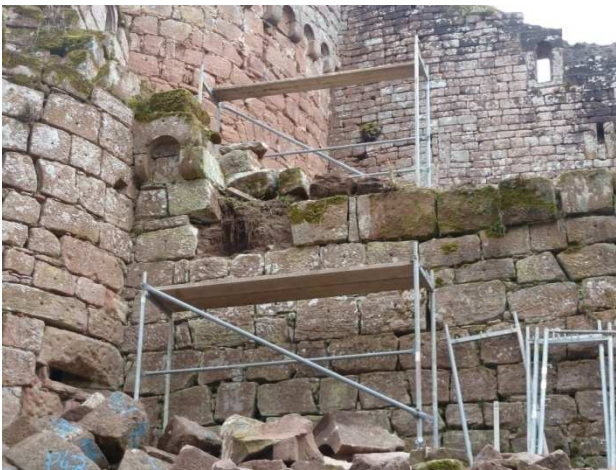
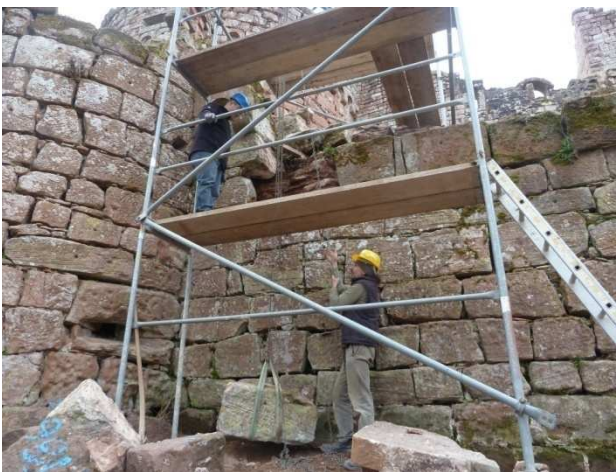
➤ **Secteurs 15 et 23 : Rempart ouest.**

Les pierres supérieures ont été sanglées et tirées vers l'intérieur, mais d'autres ont dû être poussées au bas du mur parce que déjà trop en surplomb instable. Une fois l'extérieur du mur sécurisé, l'échafaudage complémentaire a pu être monté et solidarisé avec celui de l'intérieur pour la levée et remise en place des blocs les plus lourds. Entre les deux structures, un support a été positionné pour fixer un palan.

Une purge de la végétation a été opérée, faisant disparaître plusieurs souches et permettant de découvrir un fragment de carreau de poêle vernissé vert (médiéval) pris dans la maçonnerie de ce rempart d'époque Renaissance.

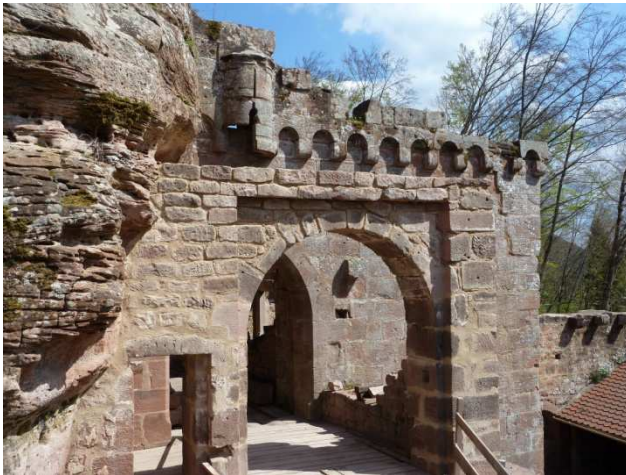
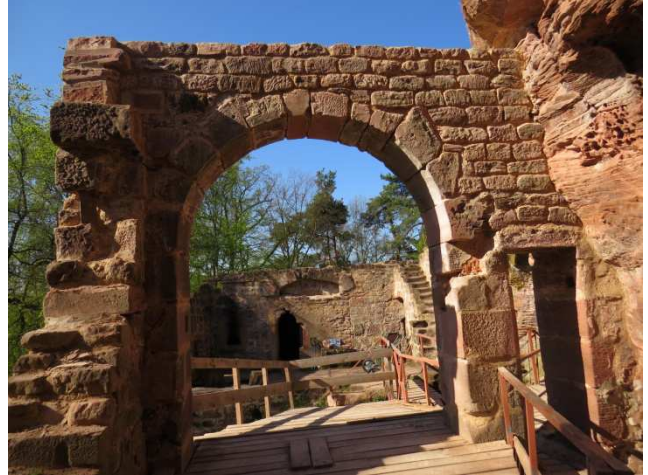
En ce début de printemps, nous avons enlevé la bâche noire de protection qui se trouvait sur le dessus de l'avant-porte.

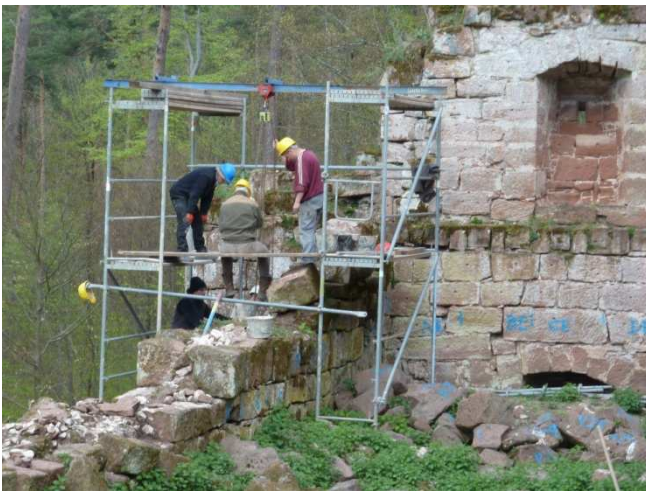
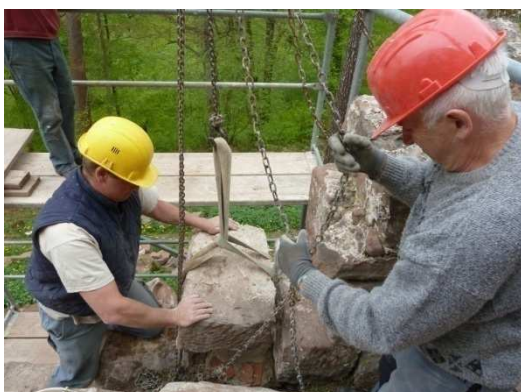
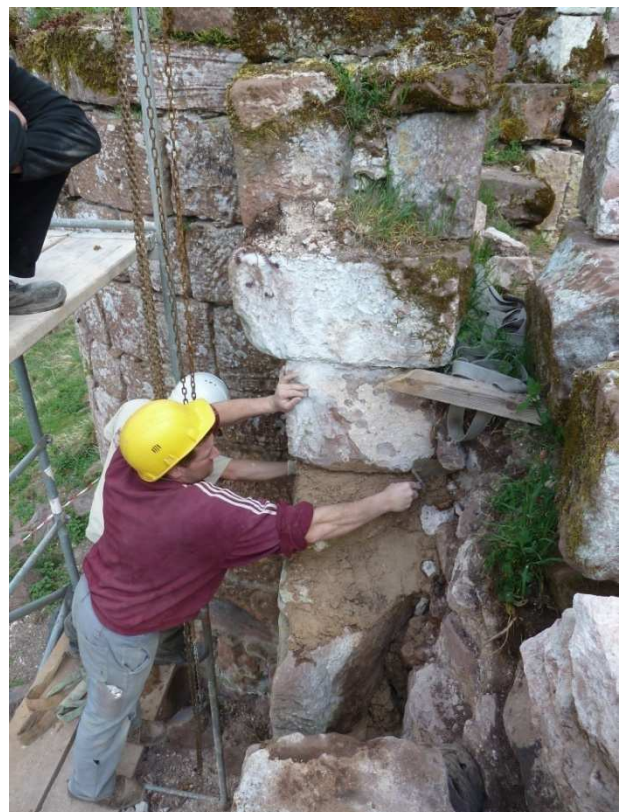
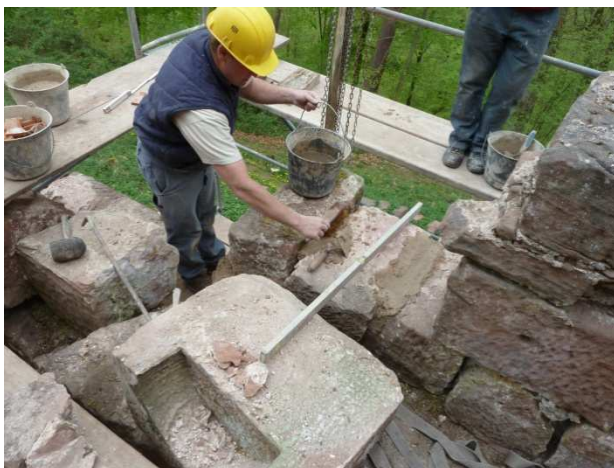
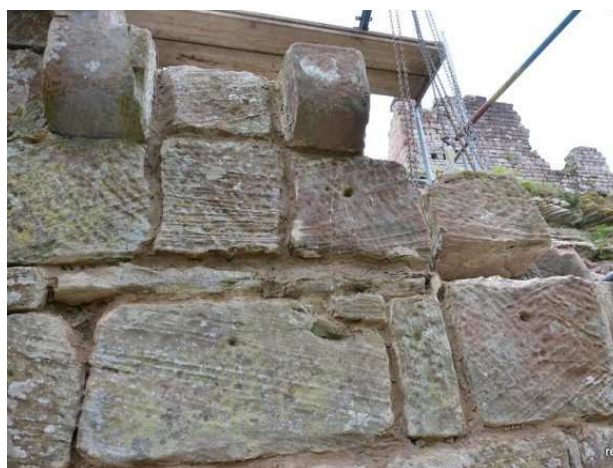
Le remontage du rempart ouest a commencé avec la remise en place des premiers blocs tombés. A la fin du mois, deux corbeaux avaient retrouvé leur place d'origine.

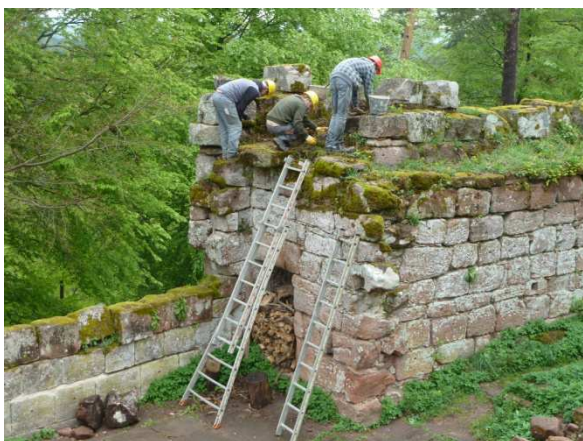
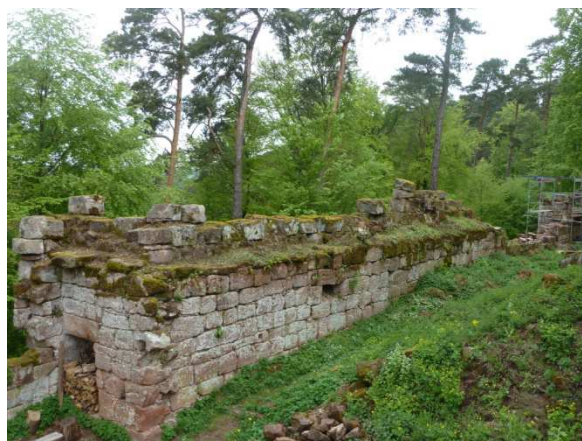
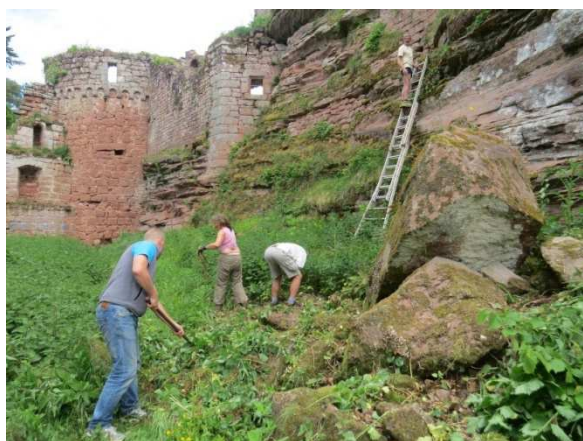
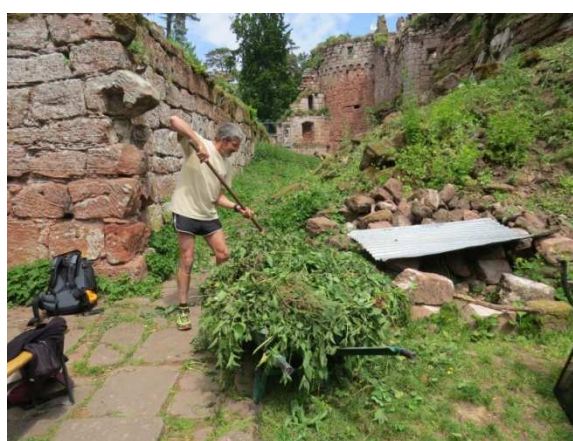
### ➤ Secteurs 2 et 6 : Entrée du site et basse-cour ouest.

Débroussaillage sur le dessus du rempart et dans la basse-cour ouest.

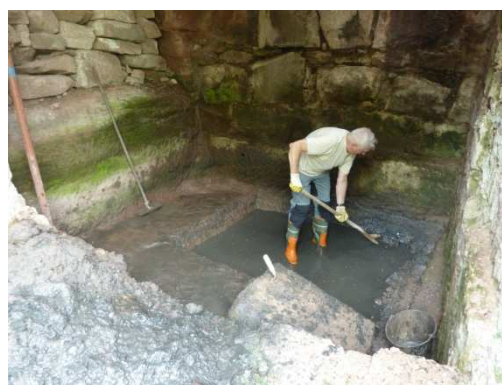
### ➤ Secteur 3 : Barbacane sud-est.

La fosse sous la porte en ogive a commencé à être nettoyée afin de récupérer l'eau du puits lors des vidanges.

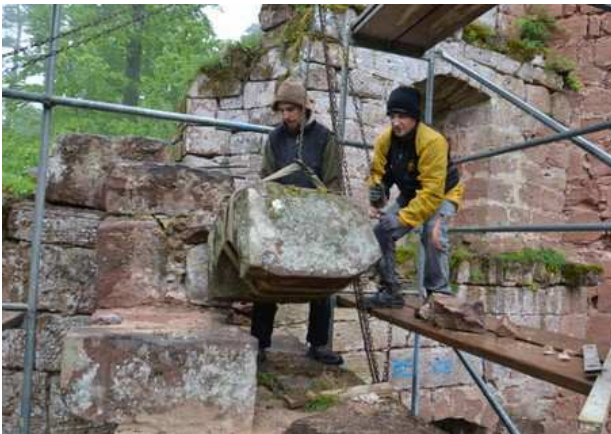
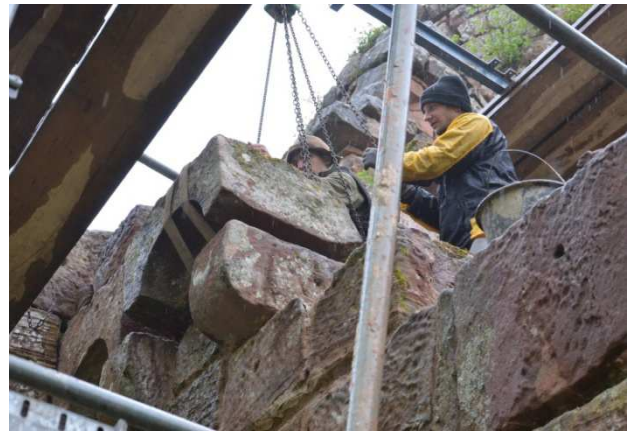
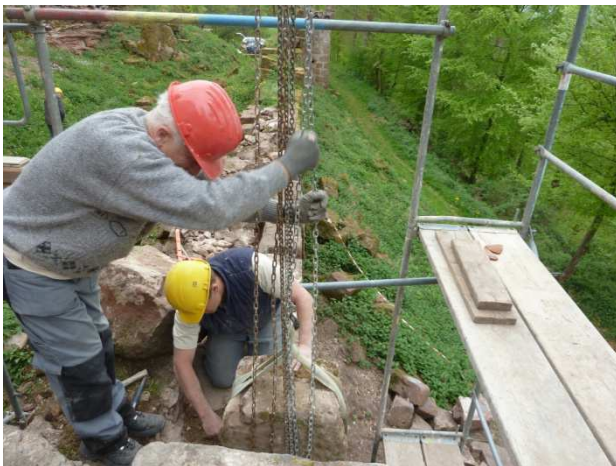
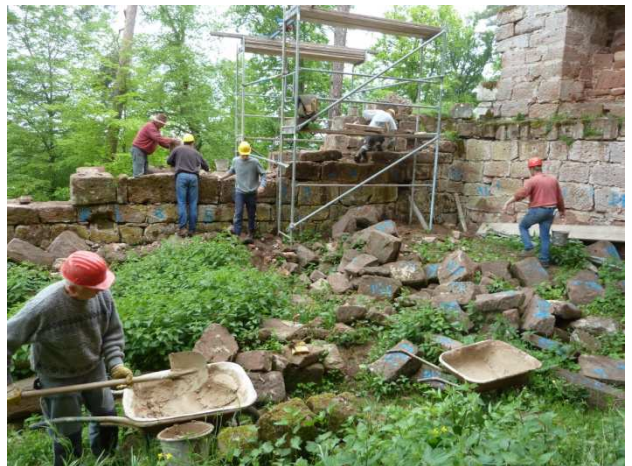
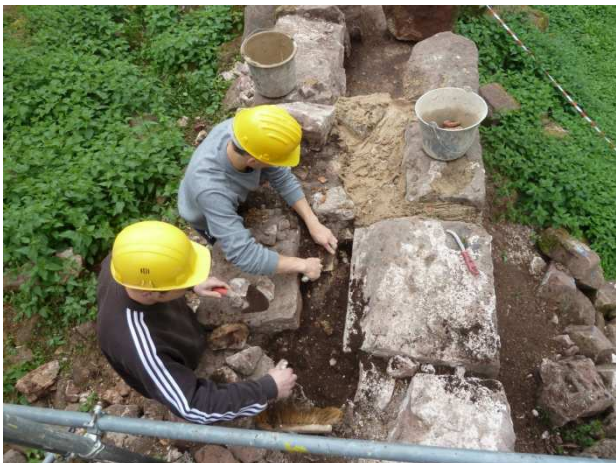
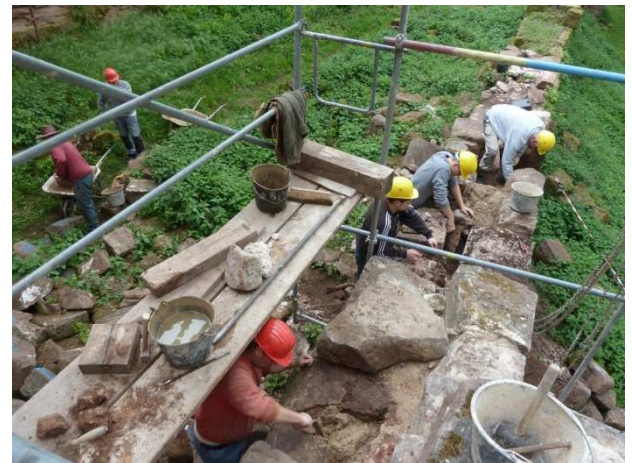
L'amélioration relative des conditions météorologiques a permis l'avancement de la remontée de la frise lombarde sur le mur ouest avec la pose du deuxième élément de frise. Les autres blocs déplacés par l'explosion ou poussés par les souches ont aussi retrouvé un alignement plus conforme. Nous avons aussi profité de l'échafaudage pour traiter les joints en contrebas et assurer la pérennité des travaux à cet endroit précis.

Le chemin de ronde a aussi bénéficié de ces travaux. Les trois premiers mètres en partant de la tour de flanquement ouest sont consolidés, ce qui remet en valeur son dallage.

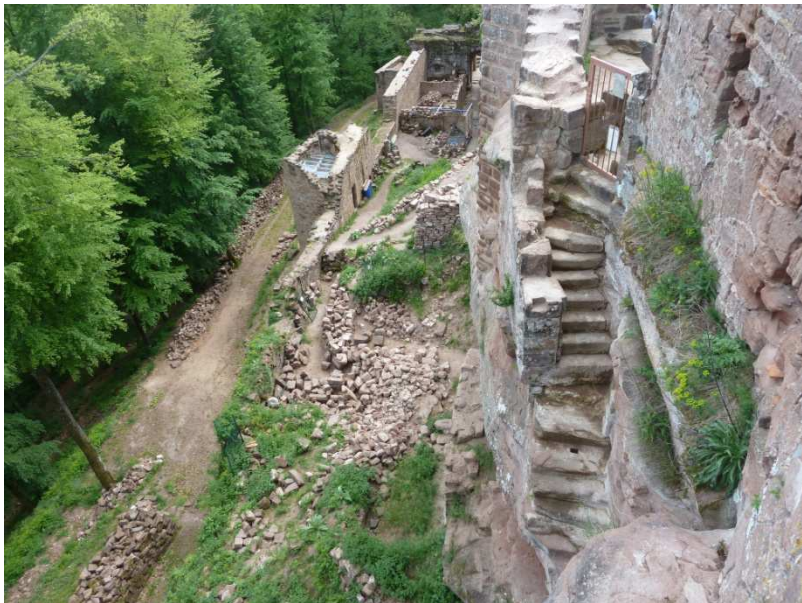
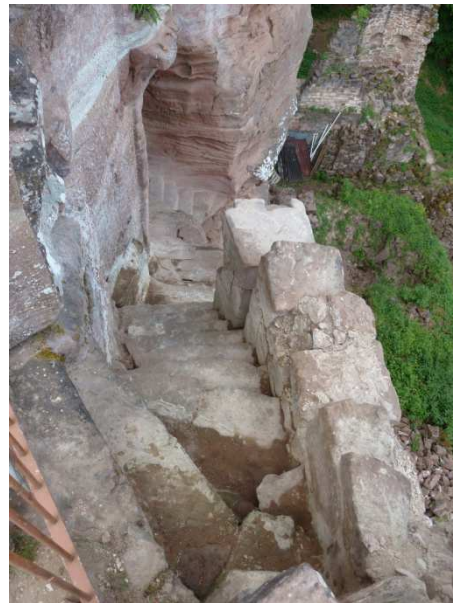
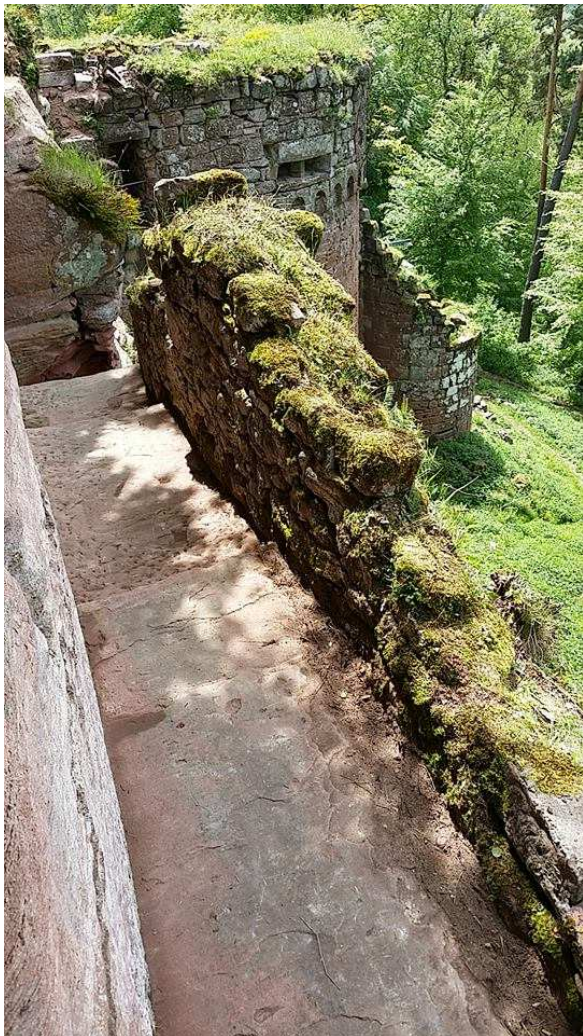
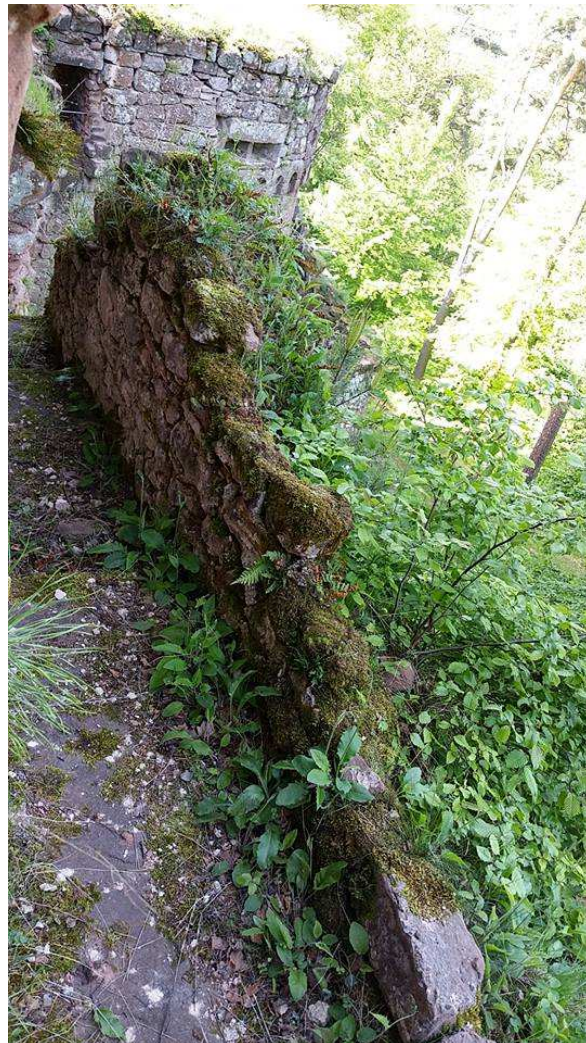
➤ **Secteur 17 : Rocher nord.**

Les escaliers taillés dans le rocher côté est et ouest ont été nettoyés.

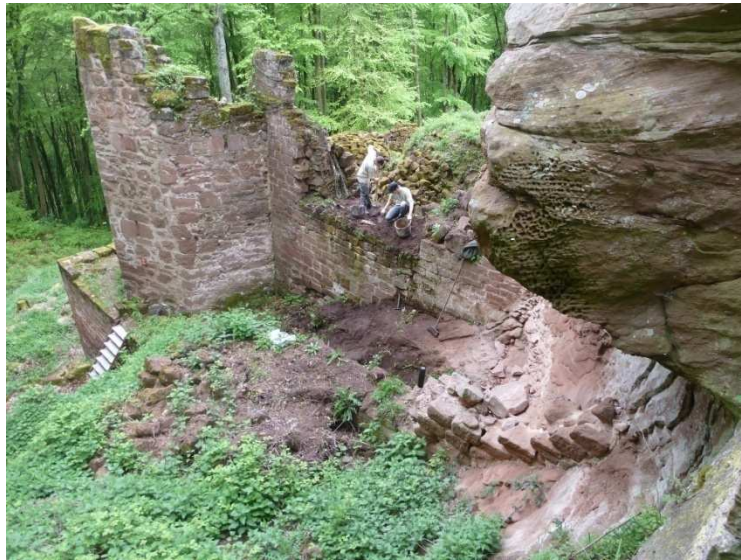
➤ **Secteurs 1 et 18 : Fausse braie et Rocher nord.**

Evacuation de la terre de la fausse braie et du rempart provenant du nettoyage du dessus du rocher Nord qui a continué en mai.

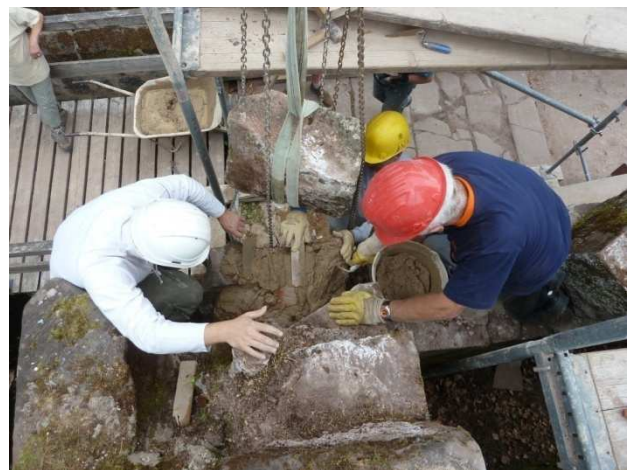
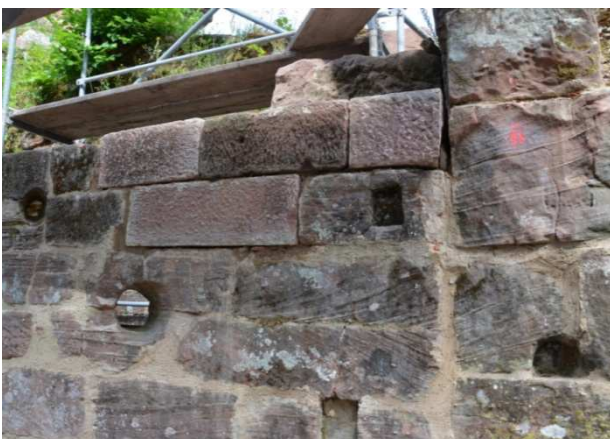
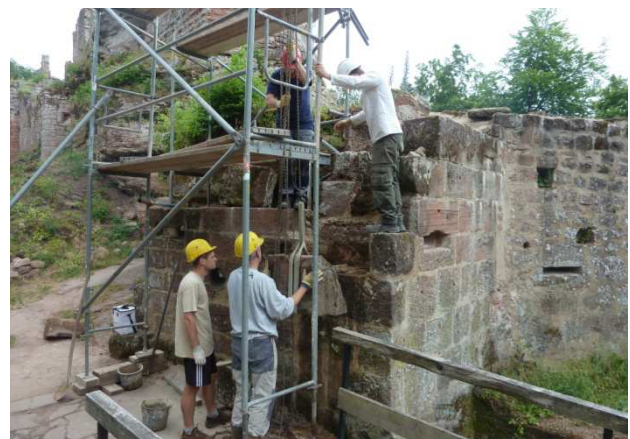
➤ **Secteur 2 : Mur est du sas d'entrée sud.**

L'échafaudage démonté au secteur 15 a aussitôt servi à entourer ce mur, démonté en partie et dont certains éléments traînaient depuis un certain temps à son pied. Ces pierres qui sont des éléments neufs dont les faces ont été taillées pour donner l'aspect de taille identique à l'ancien (peigné) ont été remontées lorsque l'équipe était suffisante pour les déplacer.

Le manque de remplissage en haut du mur du sas d'entrée a été bouché pour éviter les infiltrations d'eau. Maintenant, ce chantier est entièrement fini.

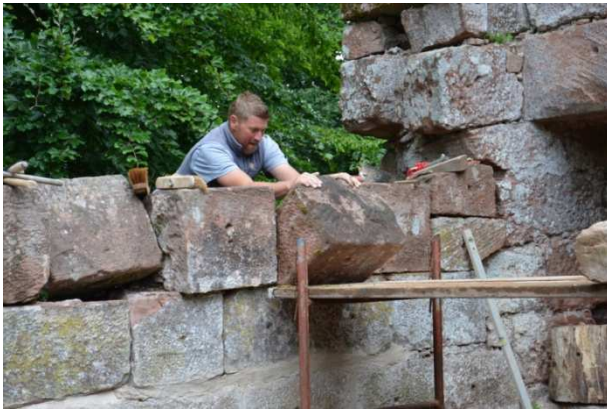
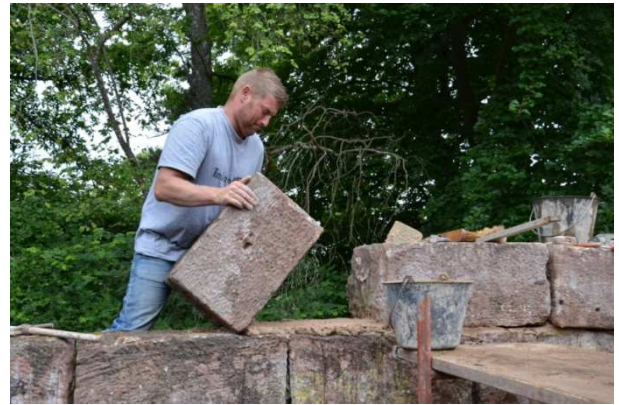
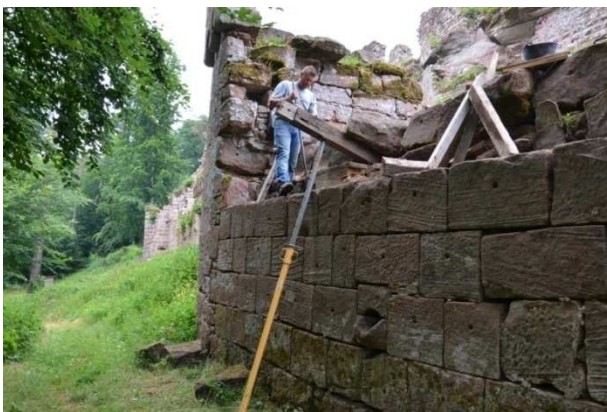
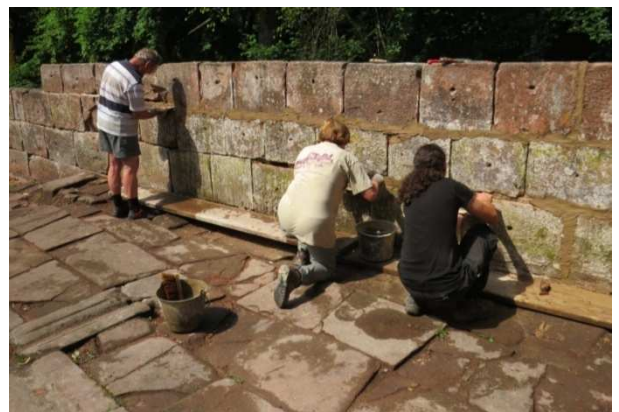
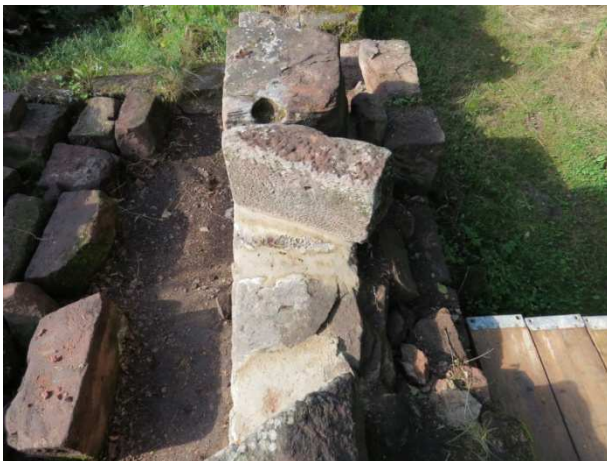
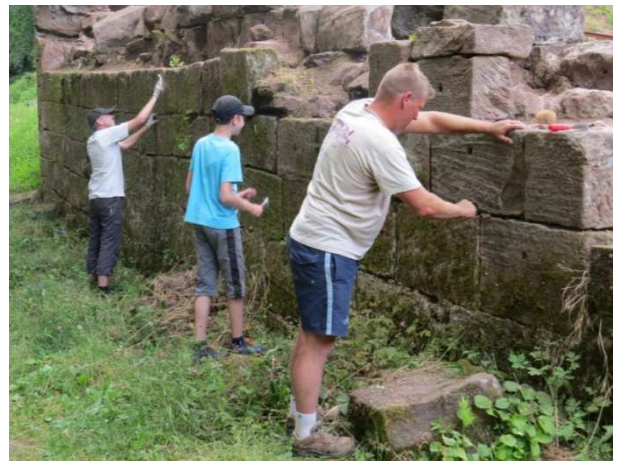
➤ **Secteur 2 : Rempart des écuries.**

Dépose et repose de l'assise supérieure du parement intérieur de ce tronçon de rempart, dont certains parements bien équarris basculaient vers l'extérieur du site.

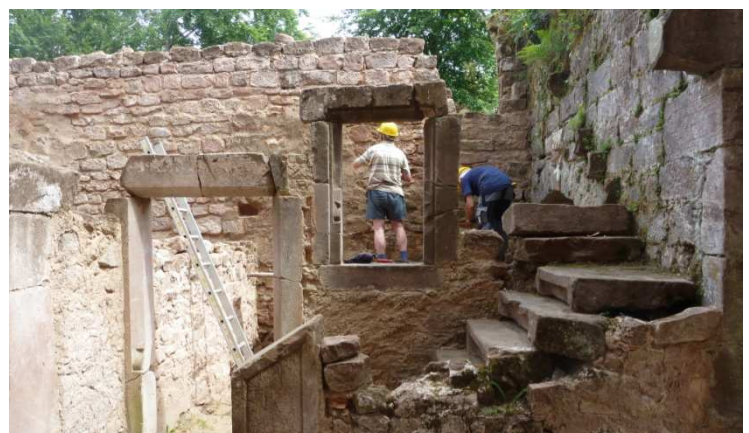
Les joints du rempart médiéval est côté intérieur, là où s'adosse le bâtiment Renaissance, ont été réalisés.

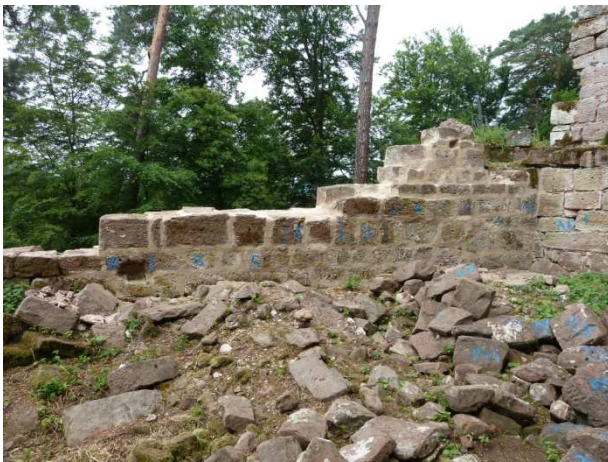
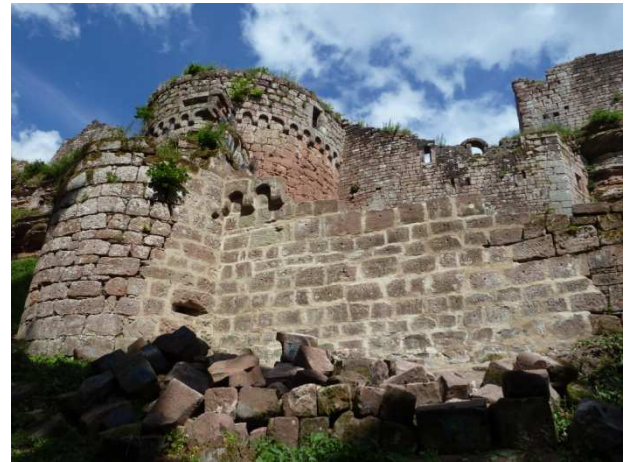
➤ **Secteur 15 : Rempart ouest.**

Les travaux se sont terminés par le jointoyage de l'ensemble de ce qui était autorisé.

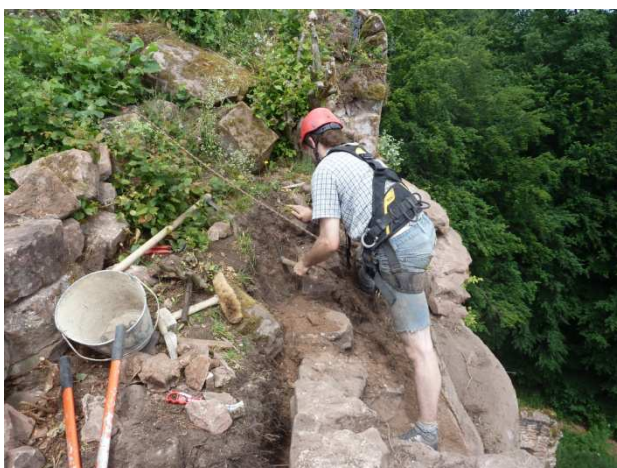
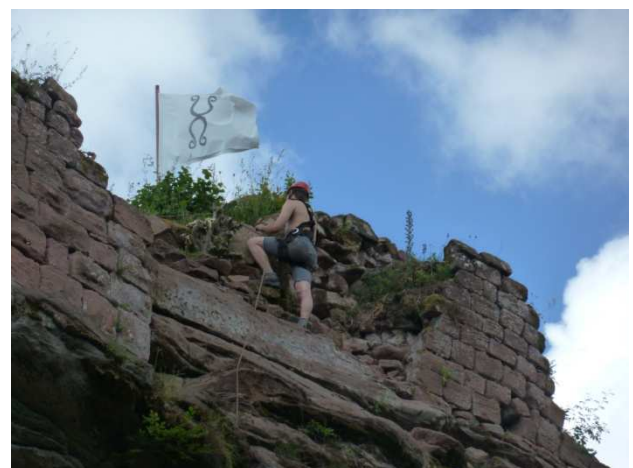
Suite du dégagement du mur est du donjon sur le rocher nord. Une nouvelle base de fenêtre a pu être découverte.

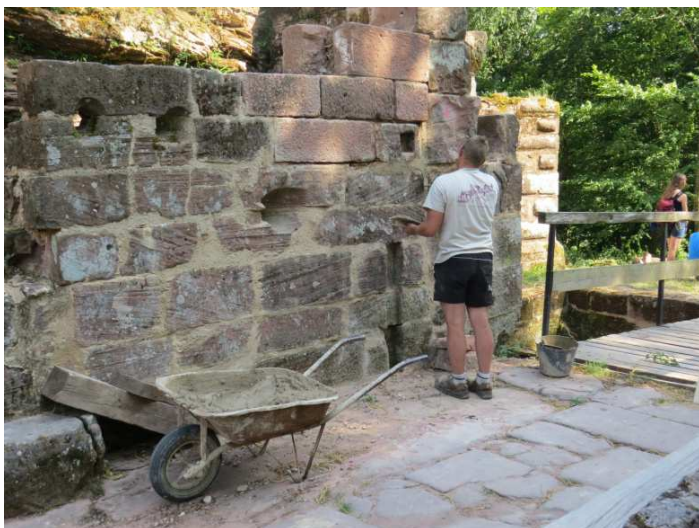
Jointoyage des deux côtés du mur.

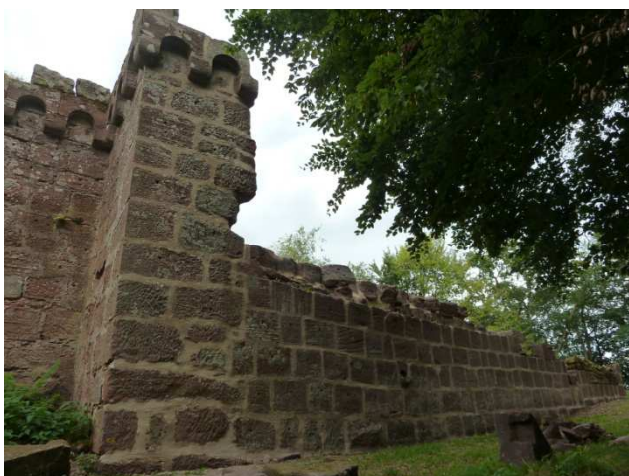
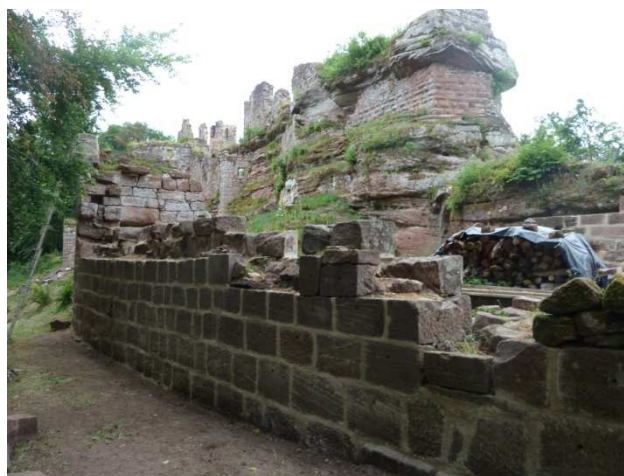
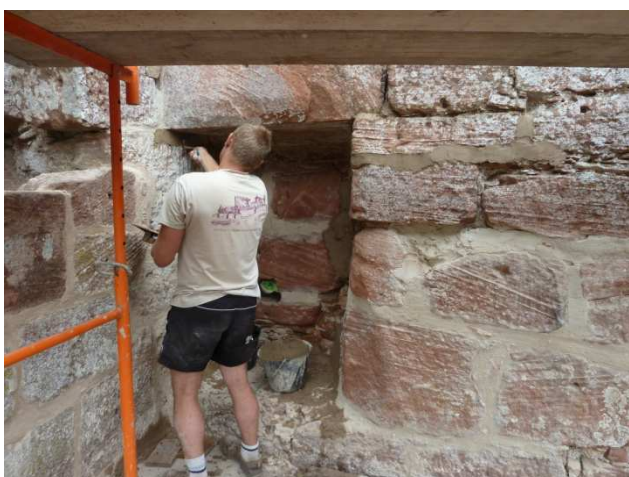
Suite et fin du jointoyage du rempart, ainsi que la niche dans le retour du rempart.

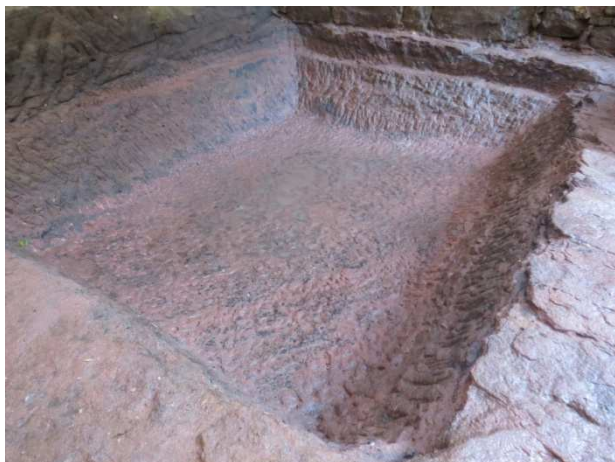
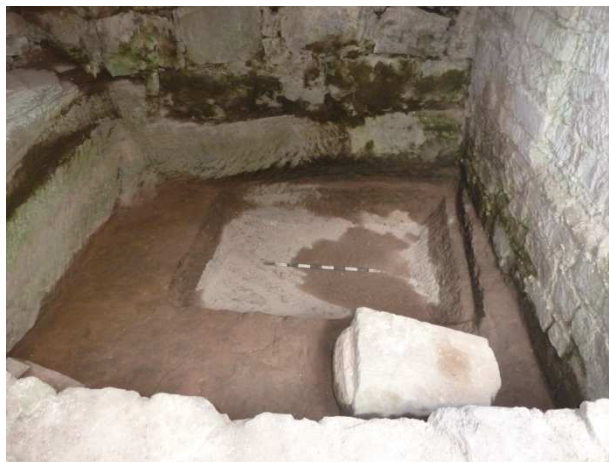
La fosse entre les deux portes, comblée par les sédiments du puits, a été vidée et nettoyée. Beaucoup de sédiments avaient été collectés ici suite aux vidanges du puits.

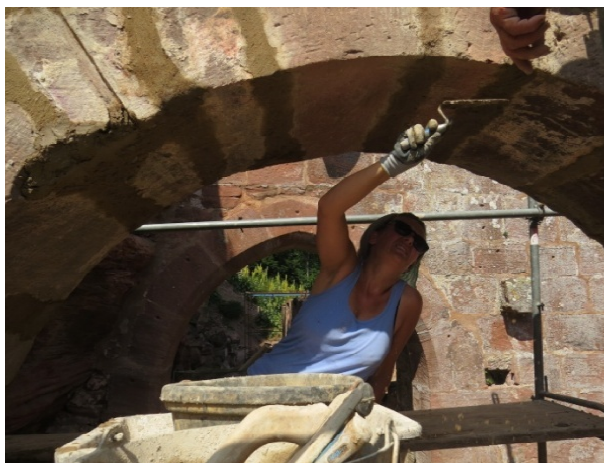
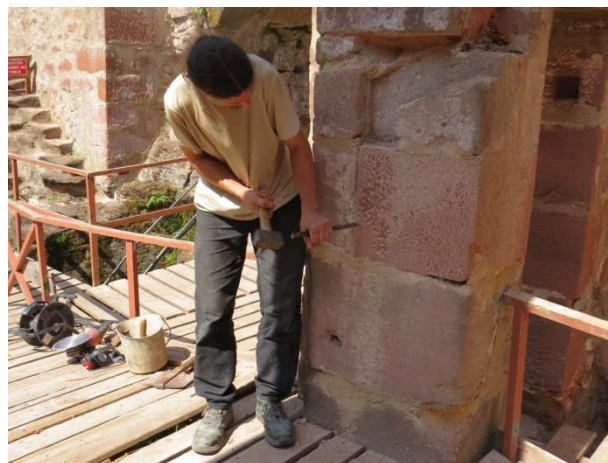
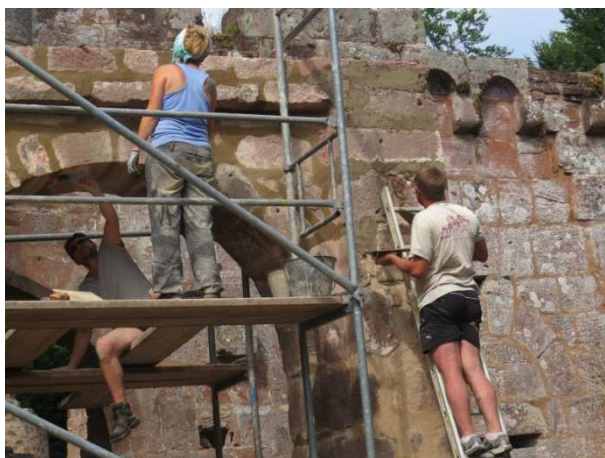
L'échafaudage a repris du service sur l'avant-porte du pont-levis pour permettre le jointoiment que la mauvaise saison avait empêché. Des nouveaux blocs ont été taillés pour les rendre plus anciens.

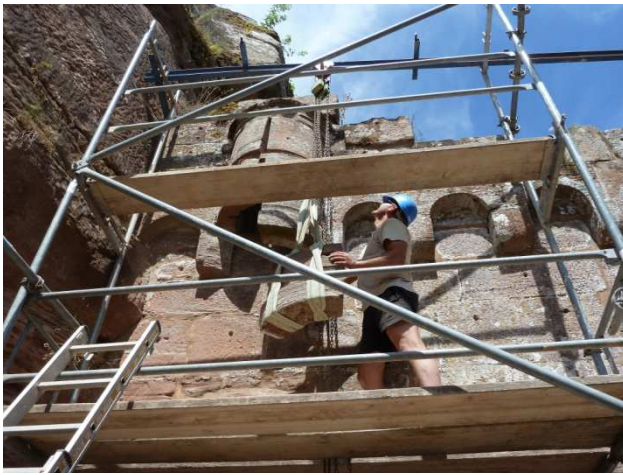
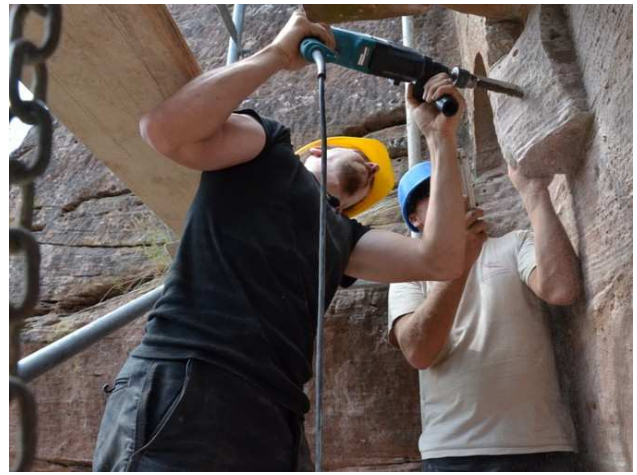
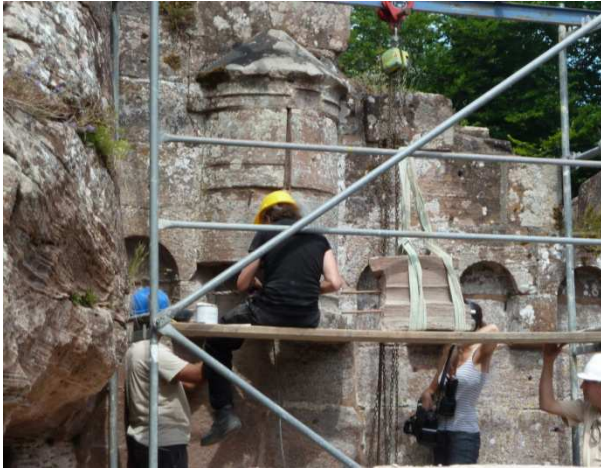
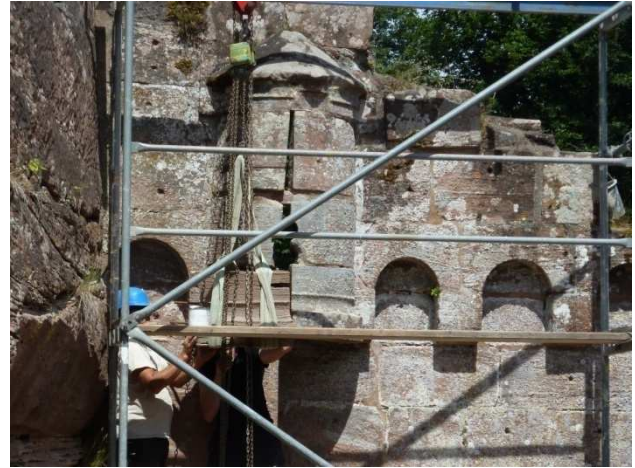
Immédiatement après l'achèvement des joints sur l'avant-porte, l'échafaudage a été démonté pour se placer devant la porte d'entrée ogivale dans l'optique de replacer un fragment manquant de la bretèche retrouvé dans les déblais en 2010. Ce travail a été interrompu et reste à achever.
