## Association Cun Ulmer Grün

### Rapport d'activités 2015

#### Château du Schoeneck

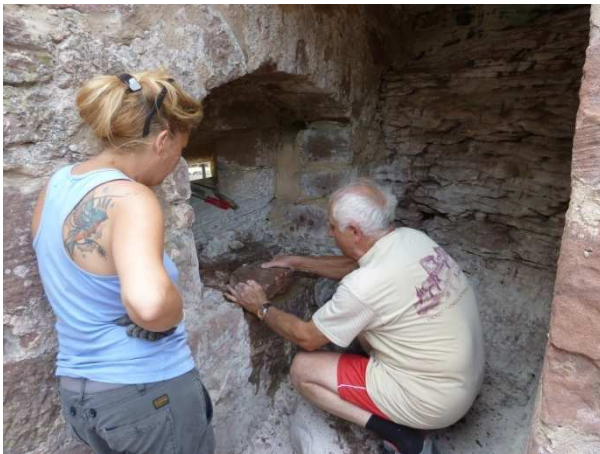
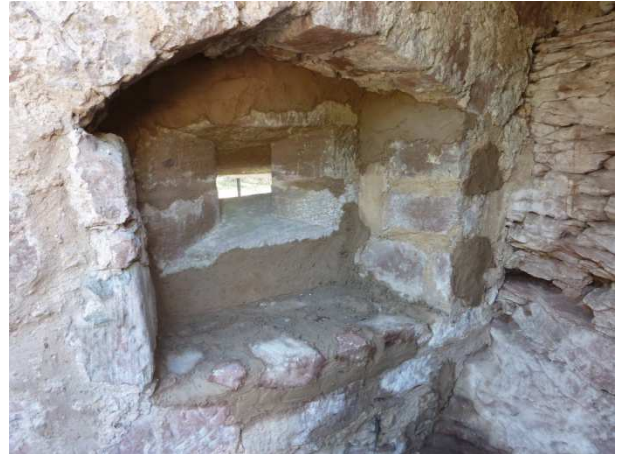
La bouche à tir située à droite de l'entrée du bastion sud-est a été jointée.

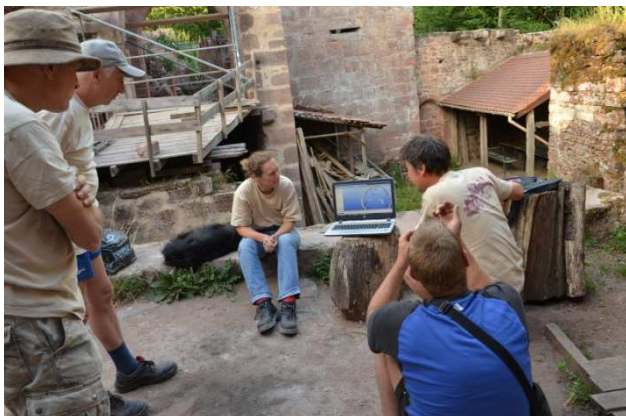
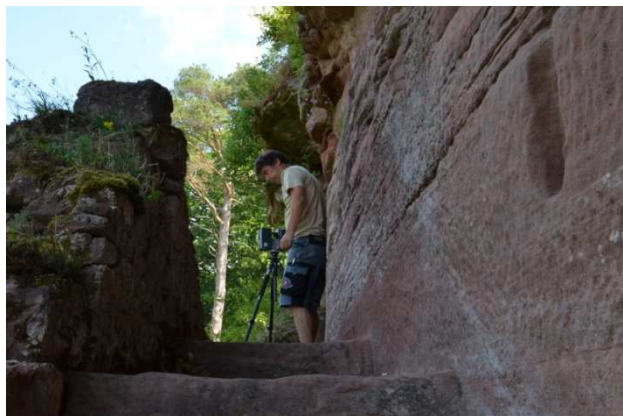
La venue de notre ingénieur Stefan Bröcker a permis de scanner le côté ouest du château au niveau de la pièce troglodytique. La pièce ainsi que le corridor d'accès ont bénéficié de cette technologie.

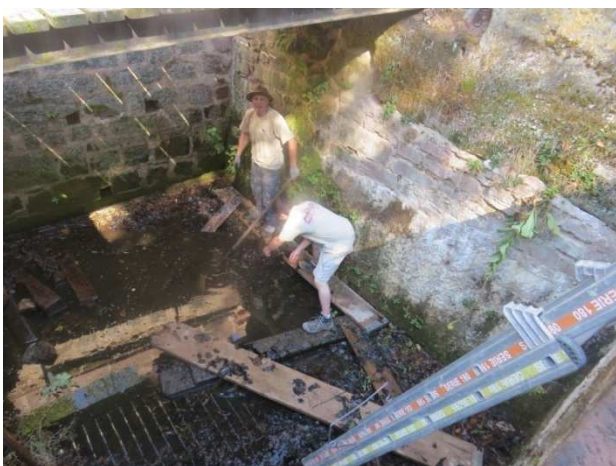
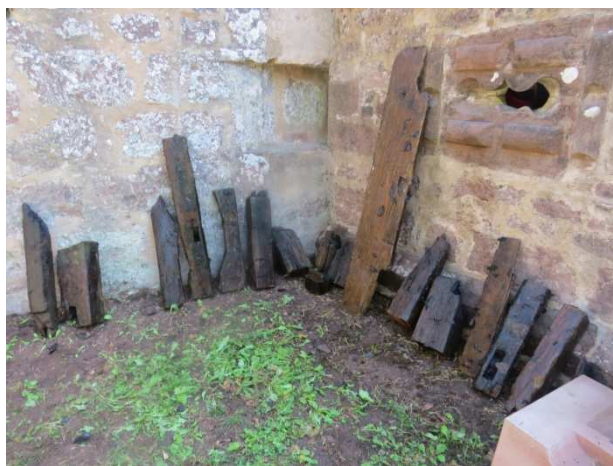
Nettoyage partiel du fossé d'entrée et évacuation des colombages provenant du puits vers le secteur 3 sous la passerelle. Ils ont été soumis à l'analyse dendrochronologique en 2013 et conservés jusqu'à présent dans le fossé d'entrée. Ils sont maintenant stockés à l'abri et au sec. Ils pourront servir à toute étude ultérieure.

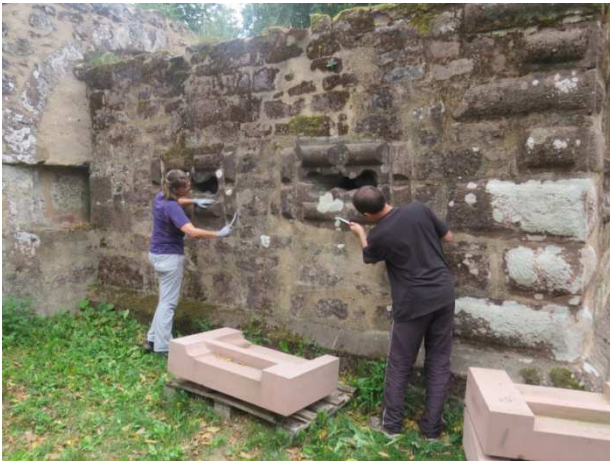
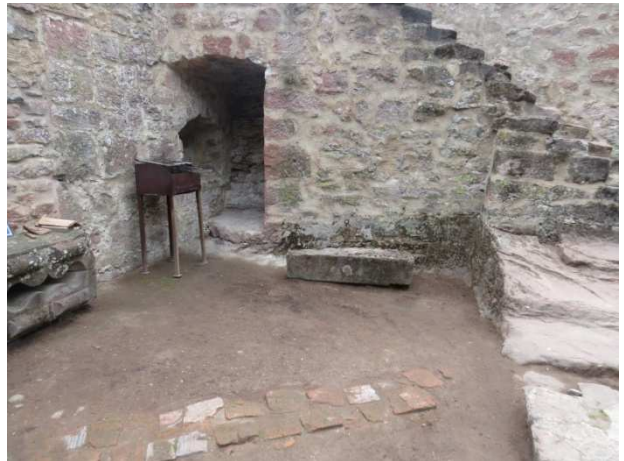
Les façades du bastion sud-est ont bénéficié d'un brossage pour enlever la mousse. Et la plateforme devant l'entrée du bastion a été nettoyée.

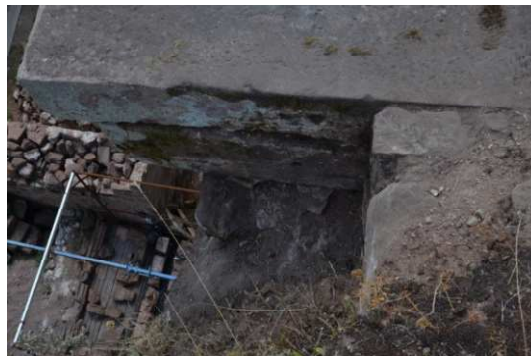
Parallèlement à la reconstitution sous abri, le soubassement de l'oriel encore en place est nettoyé et les abords dessouchés. Il s'agit de permettre une étude fine des points d'ancrage et emplacements de cales de bois.

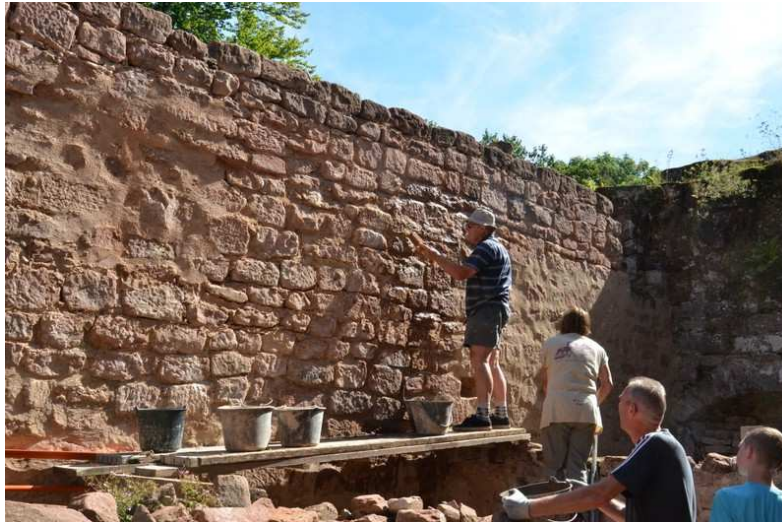
Jointoyage du rempart est.

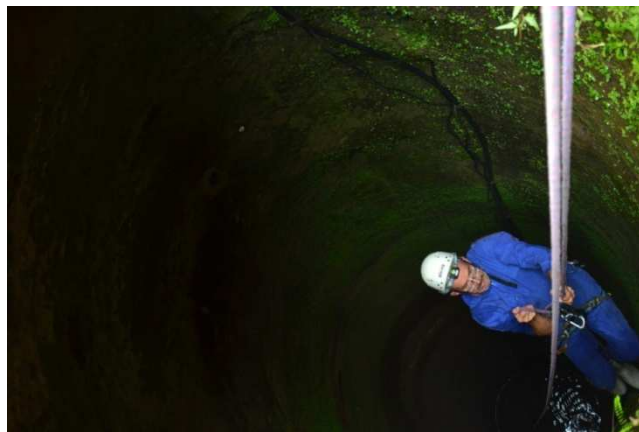
Une réparation du système de pompage a été réalisée par Eddy en rappel dans le puits (curage du fond, vérification du tuyau et de la pompe). L'opération a été couronnée de succès et l'eau a de nouveau pu couler librement et permettre les mesures à intervalles constants sans craindre la panne mécanique.

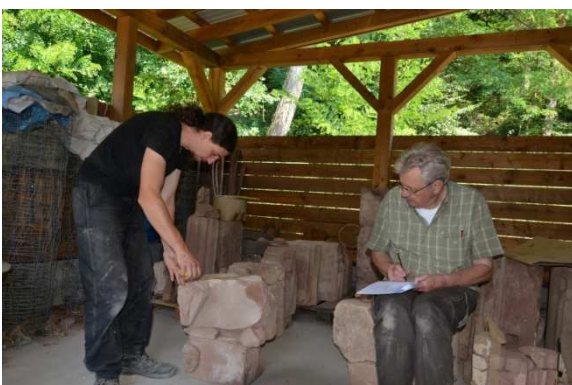
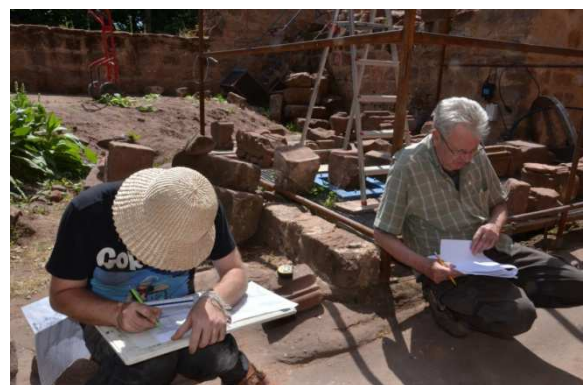
L'étude des pierres de l'oriel avance bien grâce à des séances régulières. Les parties reconstituées sont photographiées pour être insérées dans le plan général de reconstruction.

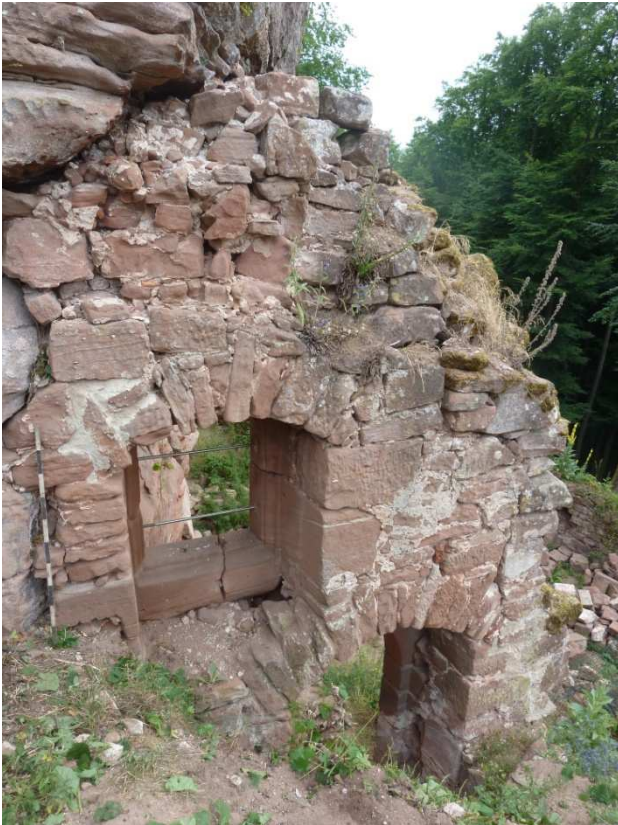
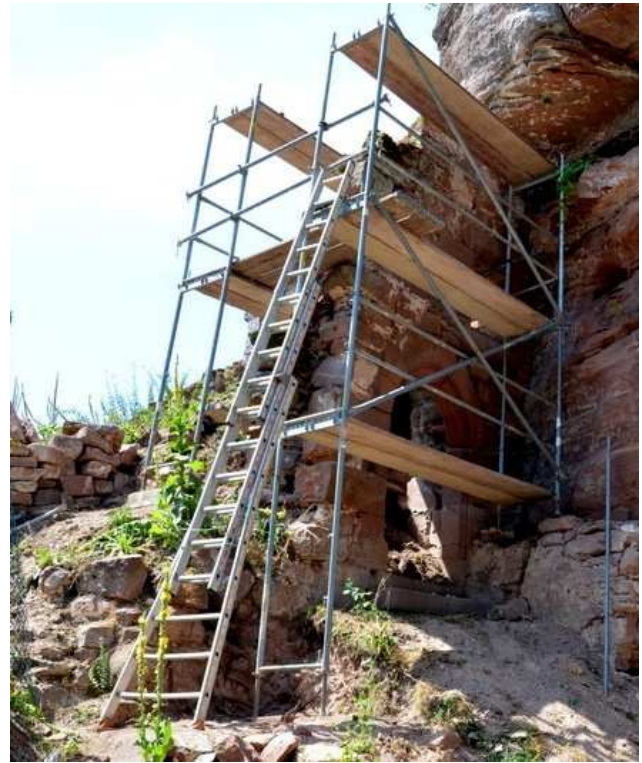
Début août, nous avons commencé le chantier de la façade nord de la grande salle voûtée située entre les deux rochers. Elle est constituée d'une fenêtre et d'une porte et était en piteux état.

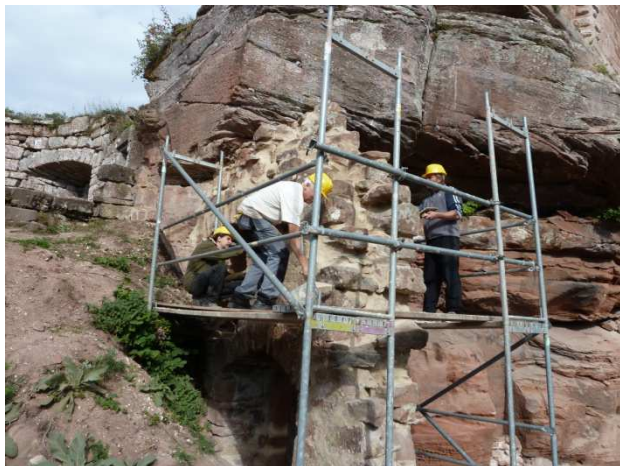
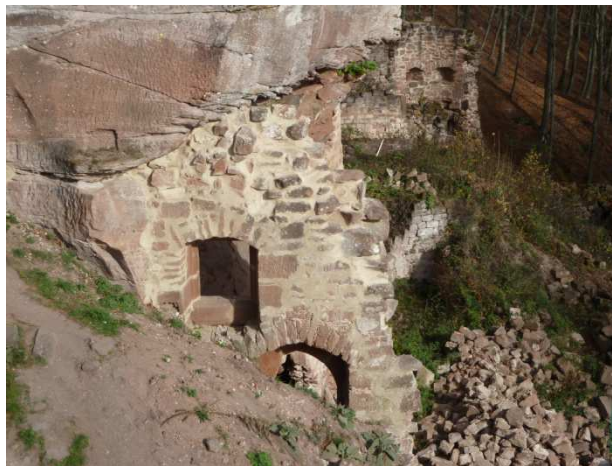
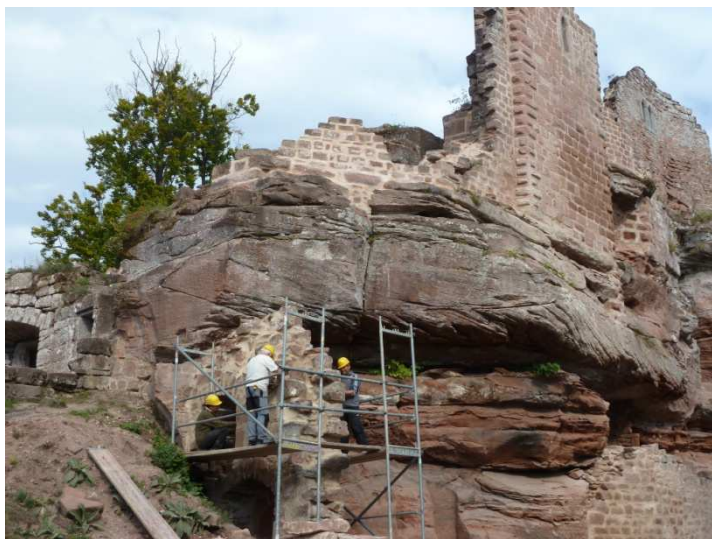
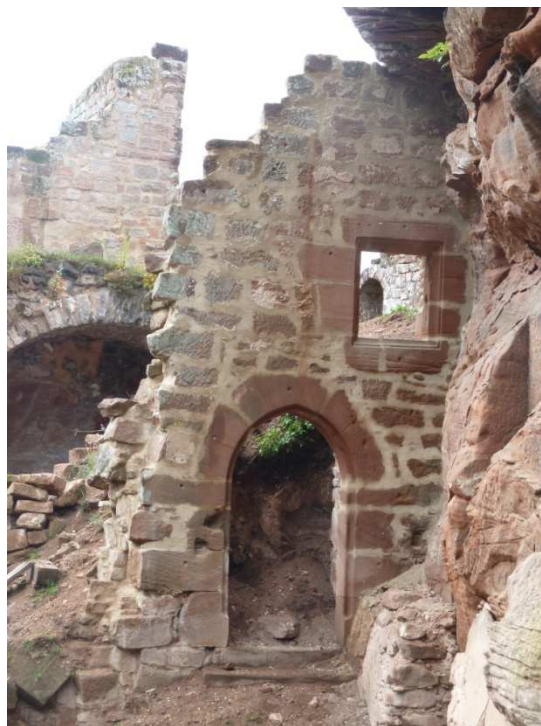
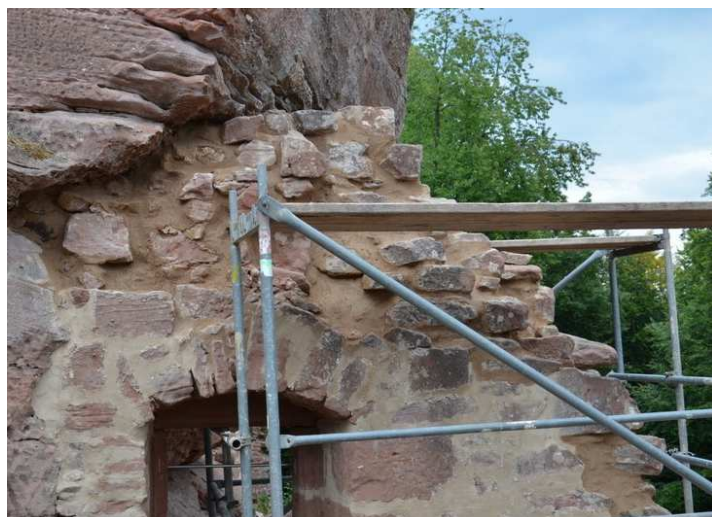
La façade d'entrée du logis a nécessité des travaux plus importants : il a fallu consolider l'arrière-voussure (voûte derrière l'encadrement de porte) et reboucher le trou qui menaçait de tout faire tomber.

La consolidation extérieure s'est faite en même temps que la réalisation des joints de finition.

Le parement intérieur de la façade d'entrée de la grande salle voûtée est terminé sur la partie hors-sol. L'extérieur de l'entrée, après élimination des coulures, est entièrement restauré.

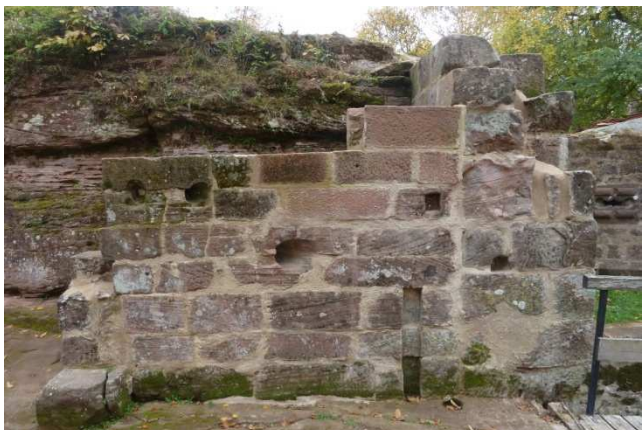
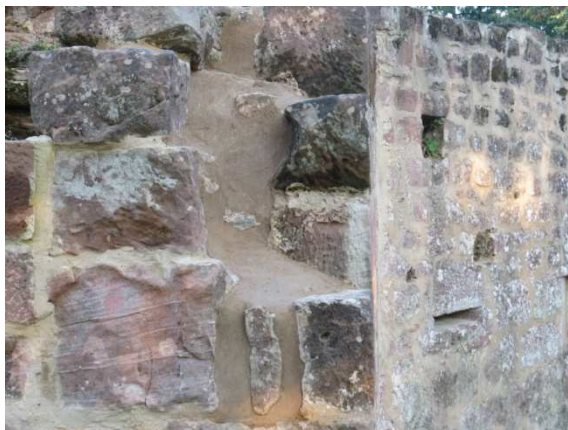
Le manque de remplissage en haut du mur du sas d'entrée a été bouché pour éviter les infiltrations d'eau. Maintenant, ce chantier est entièrement fini.

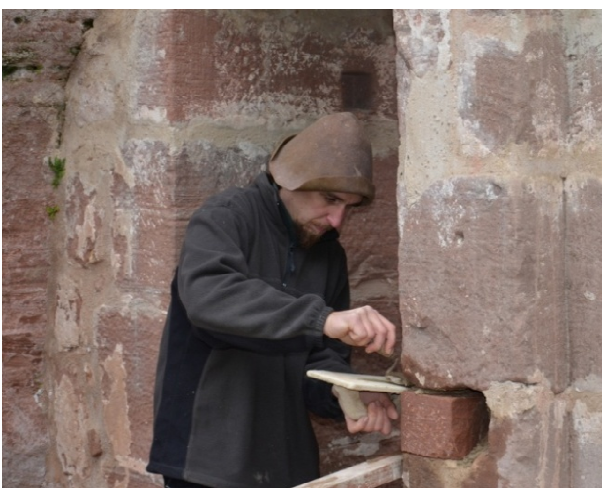
L'avant-porte du pont-levis a reçu quelques empiècements pour parfaire la compréhension du système de verrouillage de cet ensemble.

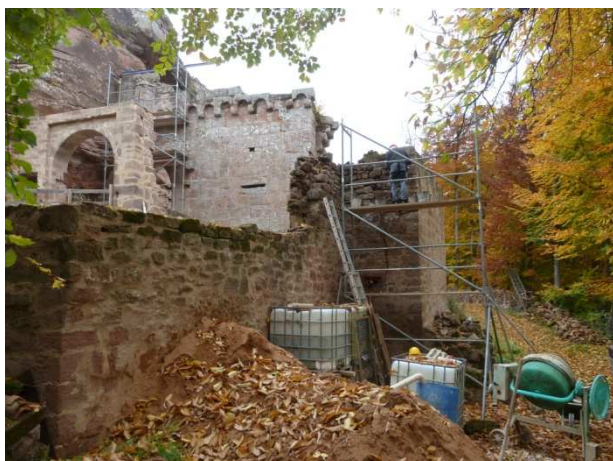
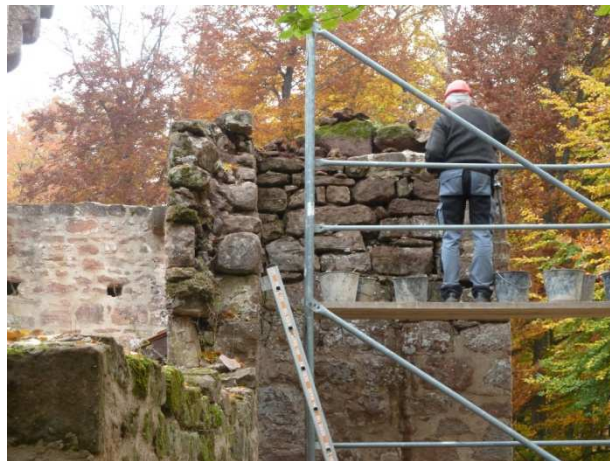
Le temps toujours favorable a permis de monter l'échafaudage à l'extérieur du mur de la barbacane pour un travail de dé-moussage préalable au rebouchage de joints défectueux. Sitôt le travail effectué, l'échafaudage a été enlevé.

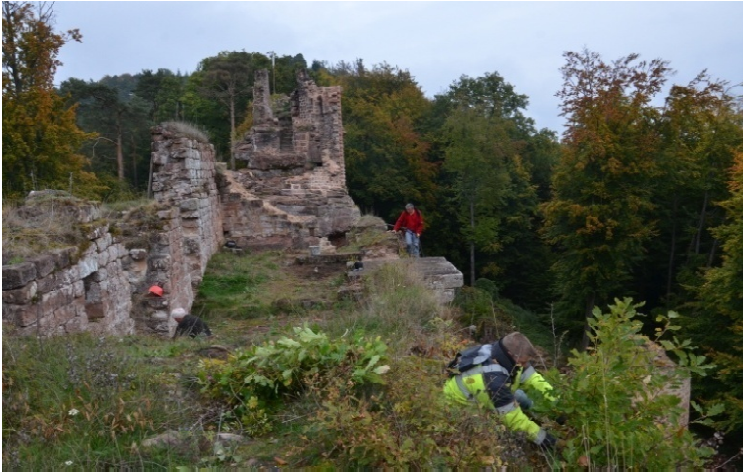
La face est du logis sud a été dé-végétalisée avec personnes en rappel pour une meilleure lecture de la base de l'oriel.

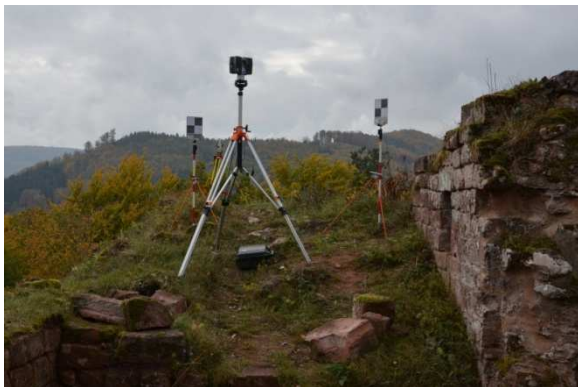
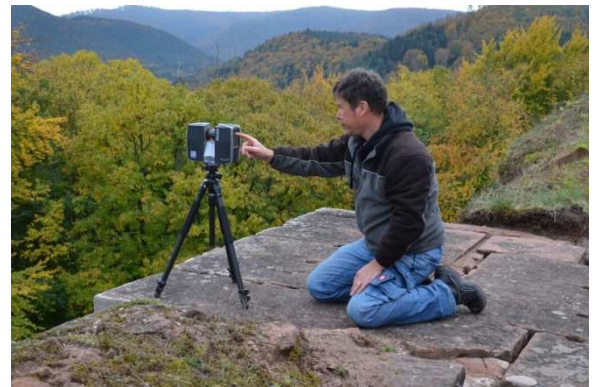
Stefan Bröcker a souhaité passer le scanner sur le logis sud après un nettoyage rigoureux pour obtenir un maximum de données et des clichés sans défauts. Le logis a donc eu droit à un nettoyage méticuleux au niveau de l'oriel avant le passage au scanner : grattage de la mousse dans les joints, enlèvement de l'herbe au sol et mise en relief des encastres de poutres. Une fois satisfaction obtenue, il a positionné le précieux appareil à l'endroit qu'il jugeait le plus à même d'éclairer la conception de l'oriel.

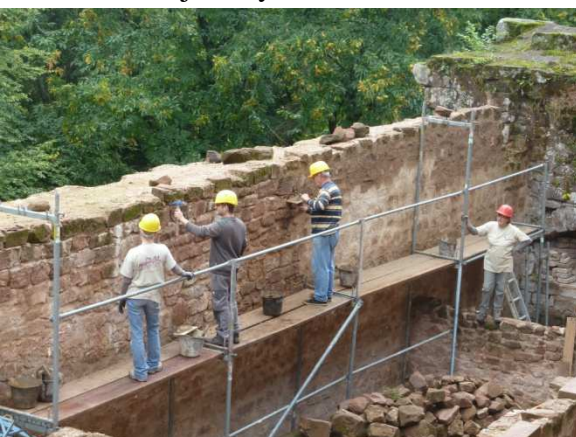
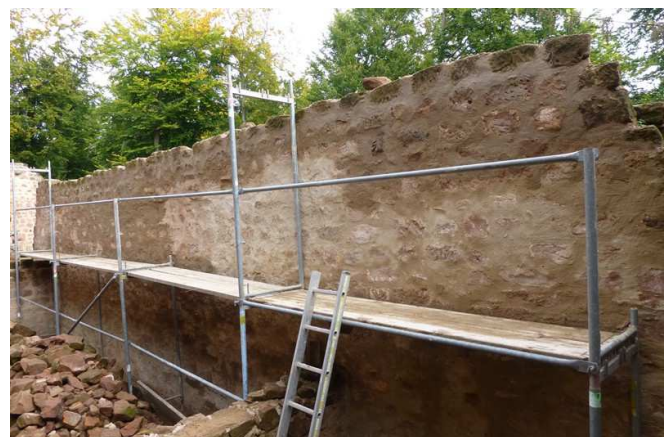
Le parement intérieur du mur de la courtine est dans le bâtiment Renaissance ainsi que le mur de refend ont été jointoyés sur toute leur hauteur.

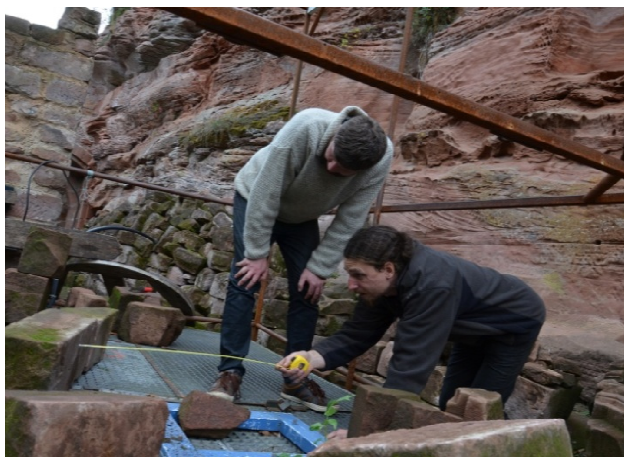
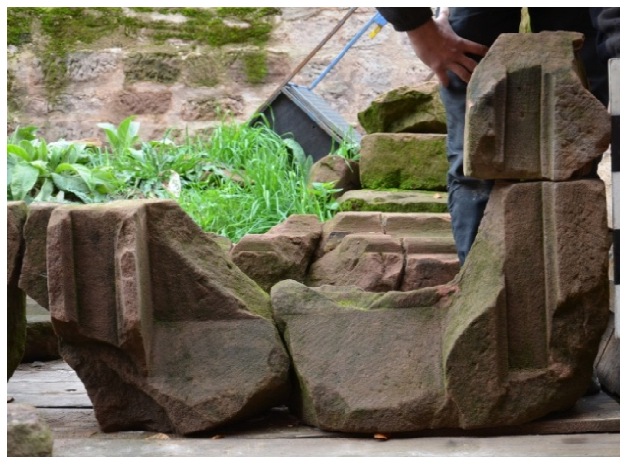
L'étude des pierres de l'oriel se poursuit et apporte son lot de surprises : d'après les dernières observations sur les côtés intérieurs des pierres composant l'oriel où des trous carrés et profonds permettant la fixation de cales de bois, l'intérieur était entièrement lambrissé. Les mesures du débit de l'eau ont continué.

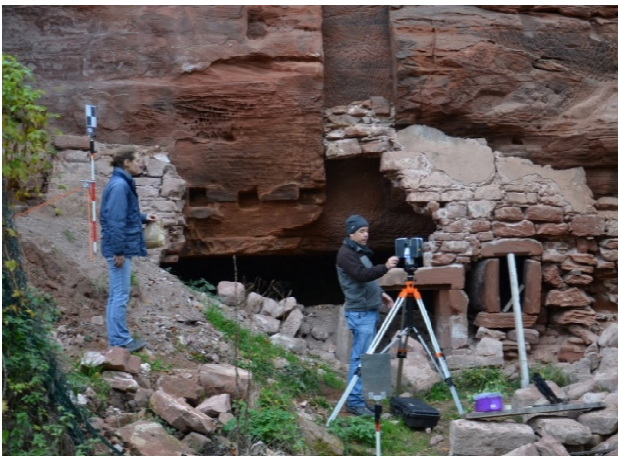
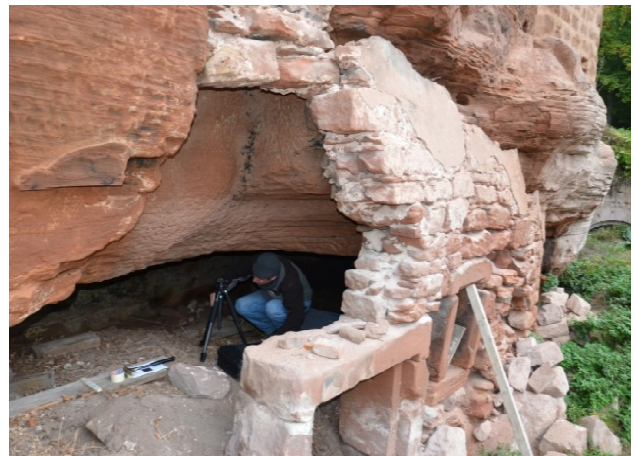
Le scannage suivant a concerné la basse-cour du château nord. Elle n'avait pas pu être effectuée auparavant pour des raisons évidentes de sécurité, puis en raison des travaux sur la partie médiévale du mur.

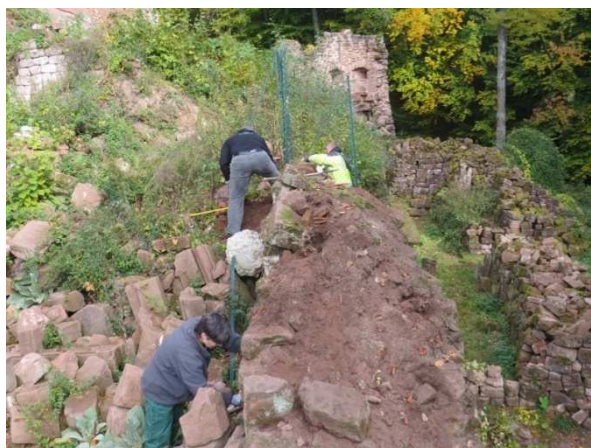
Nettoyage du dessus du rempart est.

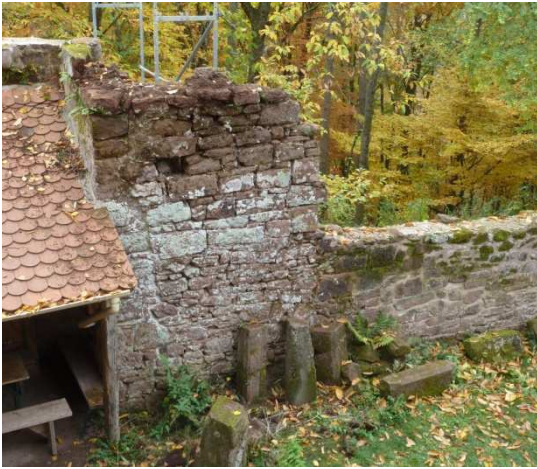
Profitant d'une douceur qui se prolonge un peu, le tronçon de mur de la barbacane qui n'avait jamais été jointoyé l'a été.

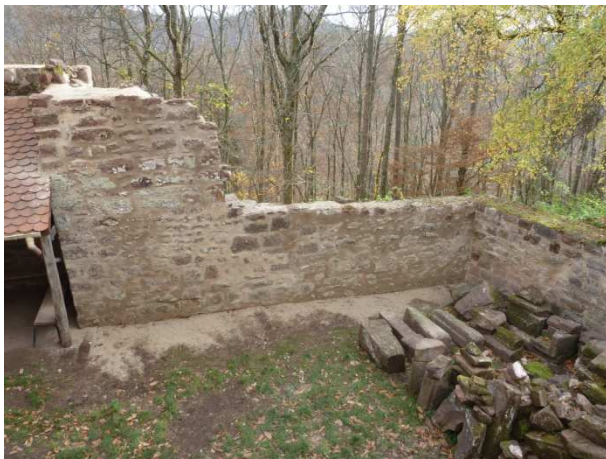
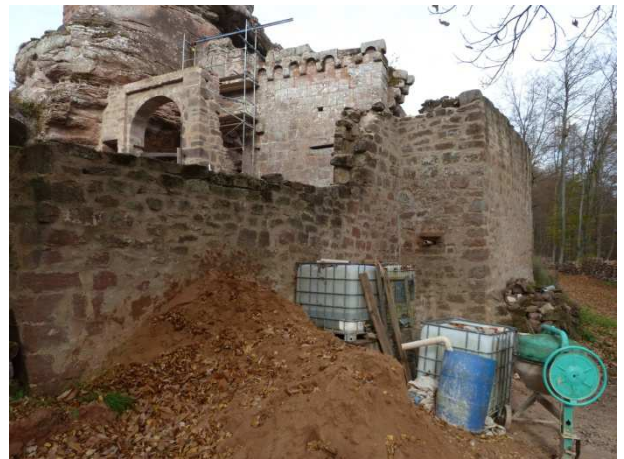
Trois blocs du parement est du logis sud ont été déplacés car ils risquaient de tomber en contrebas.

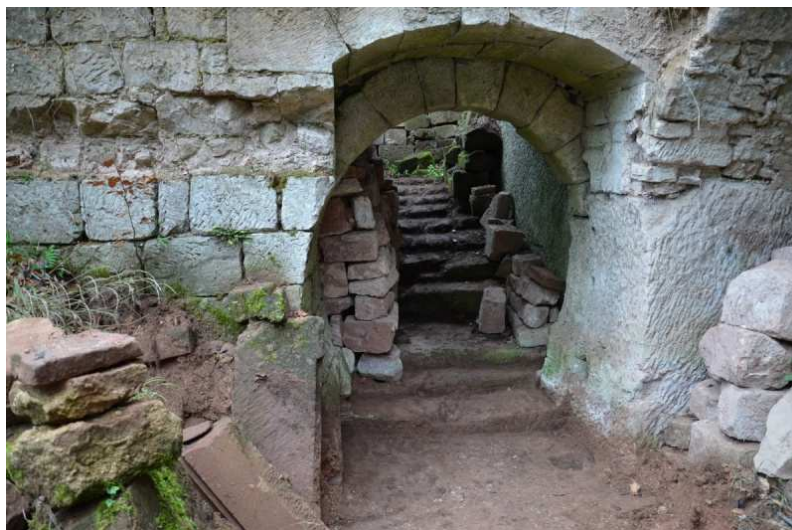
En vue des travaux prévus en 2016, nous avons commencé à évacuer la terre.

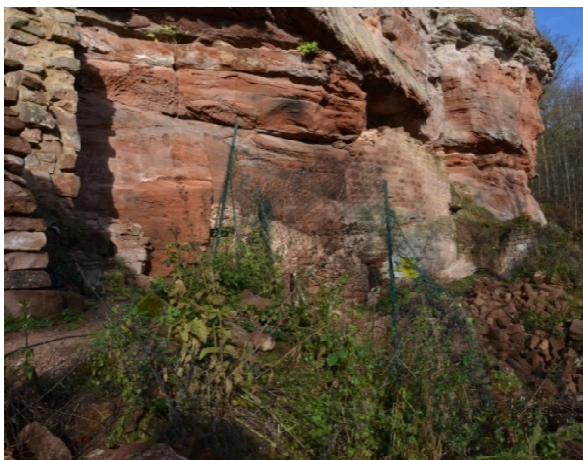
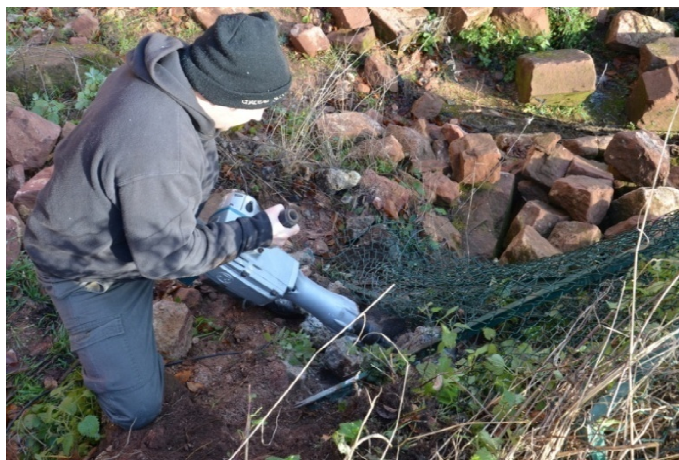
Le grillage protégeant la zone où risquait de tomber le pan de mur du rocher supérieur a été enlevé, y compris les plots de béton dans le sol.

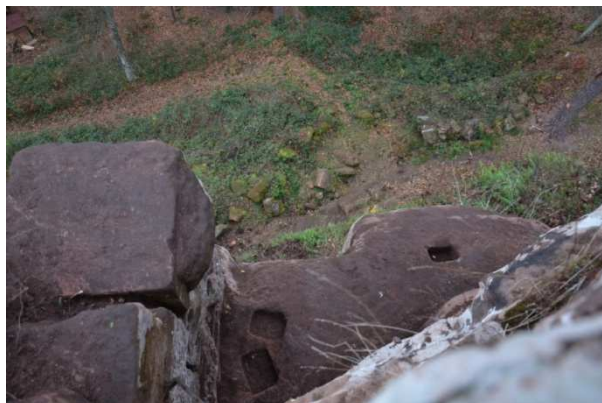
Le nettoyage du donjon se poursuit jusqu'à la fin de l'année et met au jour d'autres aspects insoupçonnés : le versant ouest présente des aménagements comme une fenêtre médiévale bouchée à moitié.
