## Association Cun Ulmer Grün

### Rapport d'activités

### De l'année 2020

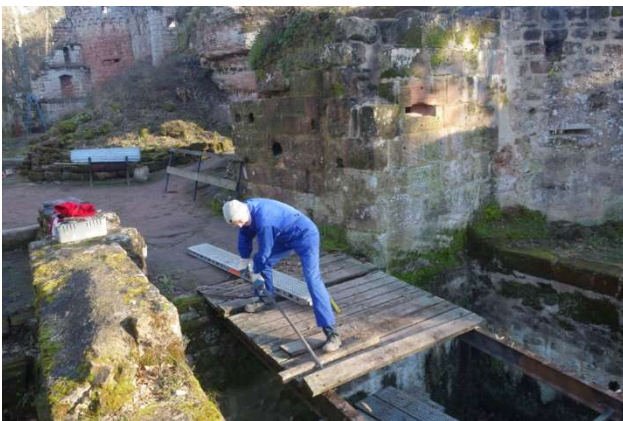
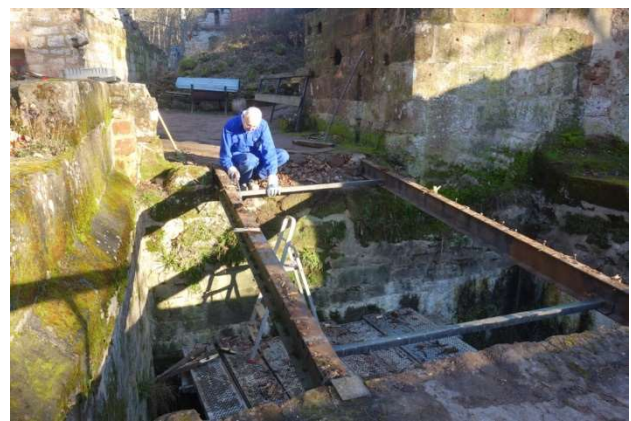
Démontage de l'ancienne passerelle qui avait été installée par notre association en 2010.

Cette nouvelle année a commencé sous d'agréables auspices ; grâce à une météo favorable, nous avons pu poser la nouvelle passerelle métallique qui permettra de sécuriser davantage l'accès au château.

Elle a été réalisée par le forgeron et ferronnier d'art Emmanuel Fernex aidé par son frère Sébastien. Ils ont été secondés par des membres de notre association lors de la pose le 16 janvier, ainsi que pour les finitions le 24 janvier.

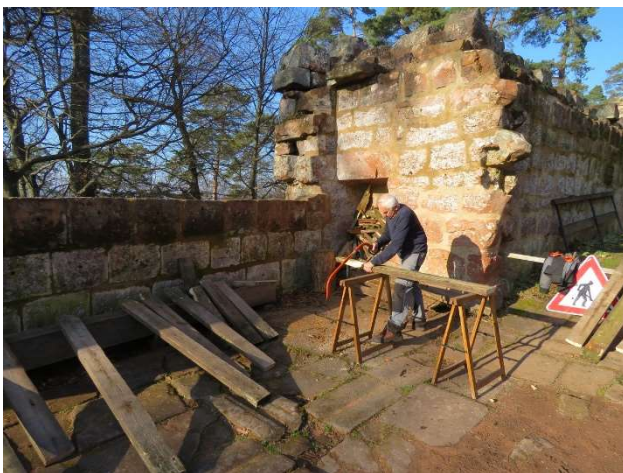
Tri et découpe des anciennes planches.

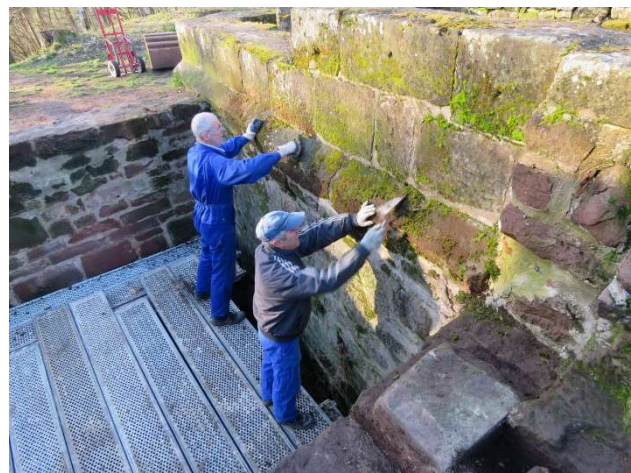
Brossage des murs de la fosse.

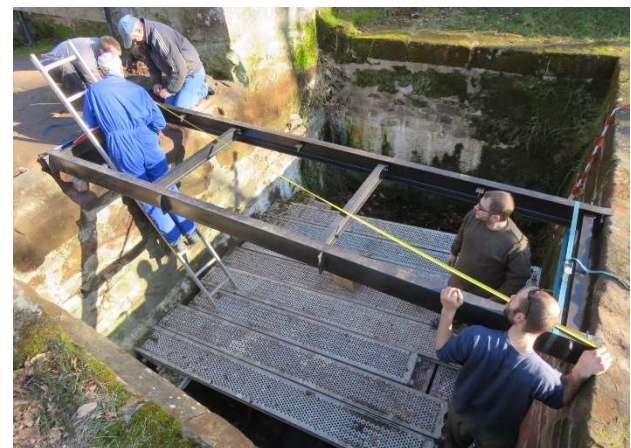
Positionnement de la nouvelle passerelle.

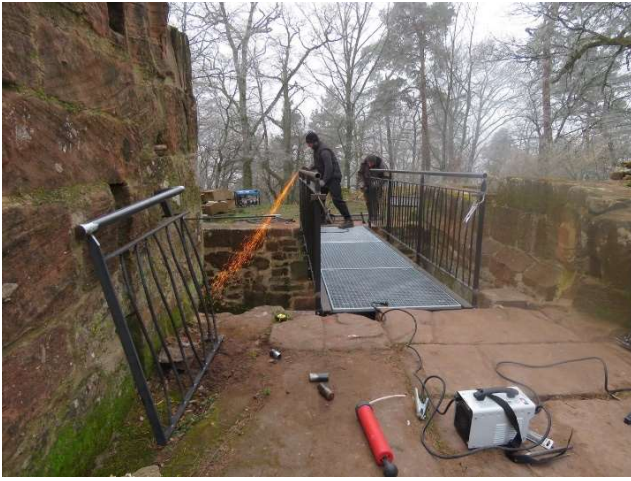
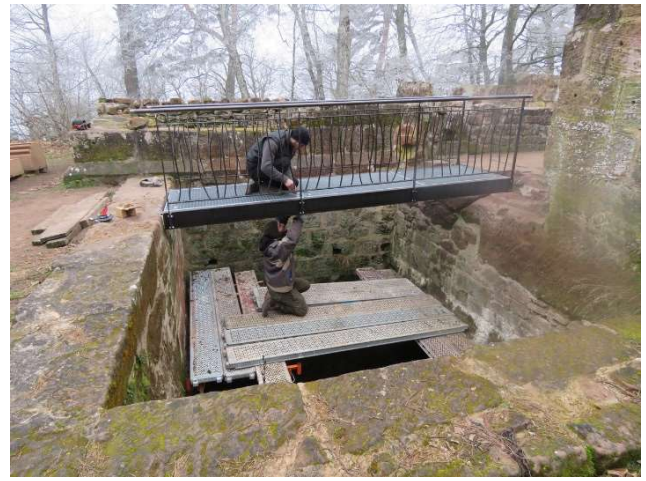
Le résultat final : l'élégante passerelle à l'entrée du château.

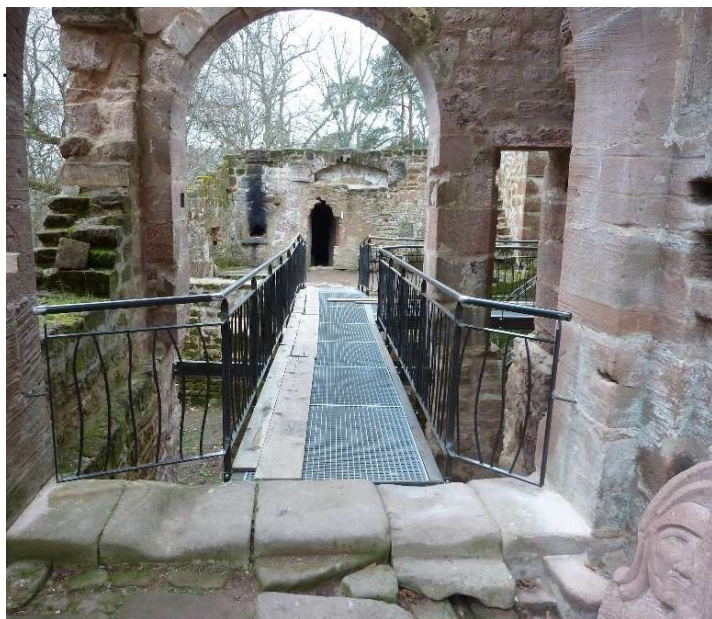
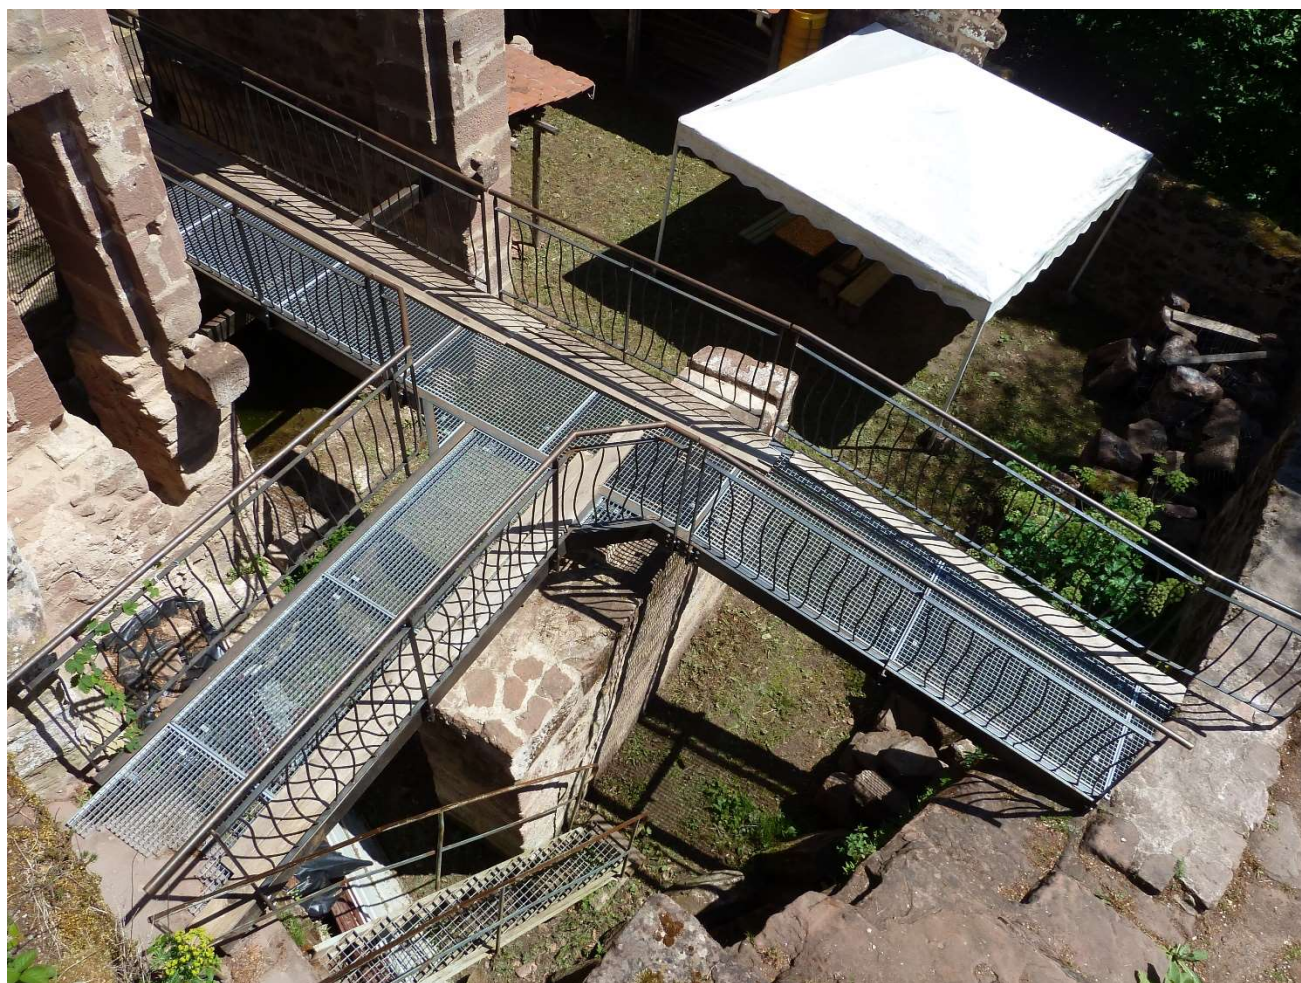
Les artisans en ont en profité pour terminer les garde-corps de la passerelle installée en mars 2019 dans la barbacane sud-est.

Des planches en bois ont été installées provisoirement sur les nouvelles passerelles pour nos amis à quatre pattes.  
Nous cherchons un système plus élégant pour remplacer ces planches.

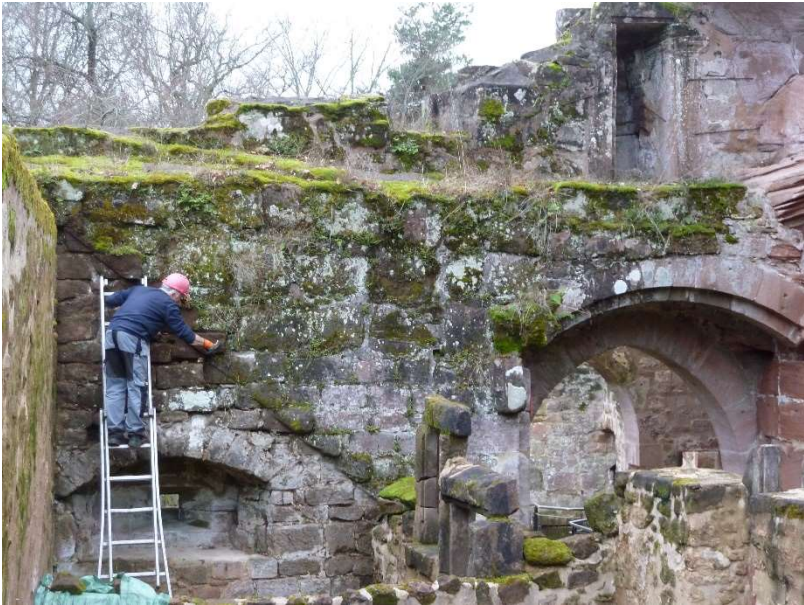
Nous avons commencé à brosser l'arrière du mur d'entrée sud afin de le jointoyer.

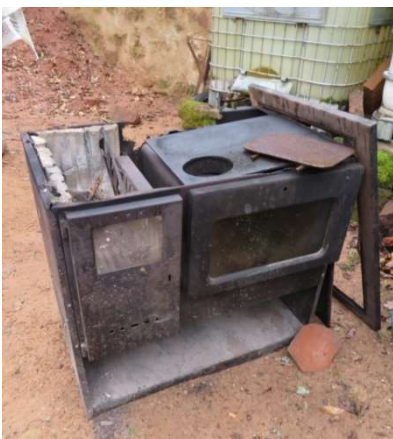
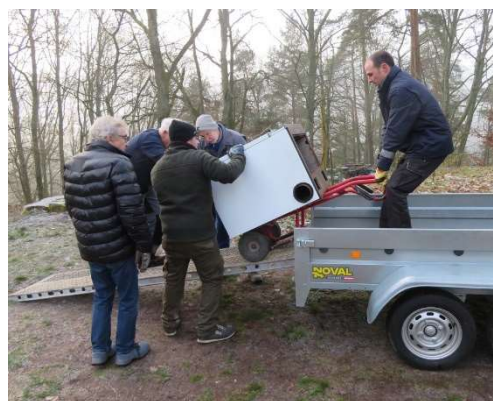
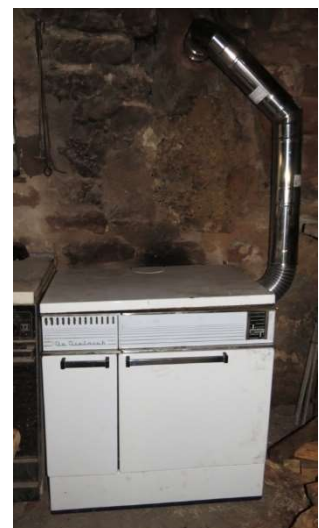
L'ancienne cuisinière a été démontée et apportée à la déchetterie.  
Un nouveau tubage a été installé sur la nouvelle.

Notre nouvelle cuisinière à bois du bastion a été installée dans le bastion car l'ancienne a rendu l'âme. Cela participe grandement à notre confort au château, surtout lorsque la météo est mauvaise.

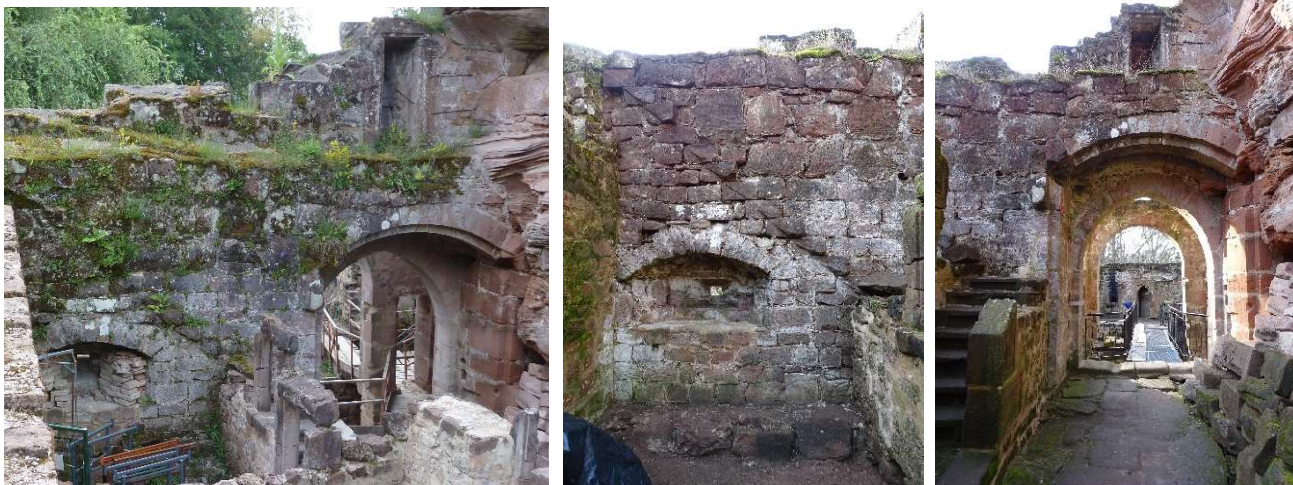
Le brossage de l'arrière du mur d'entrée sud commencé en janvier a été achevé début février.

Avant les travaux en novembre 2019 et après nettoyage du mur.

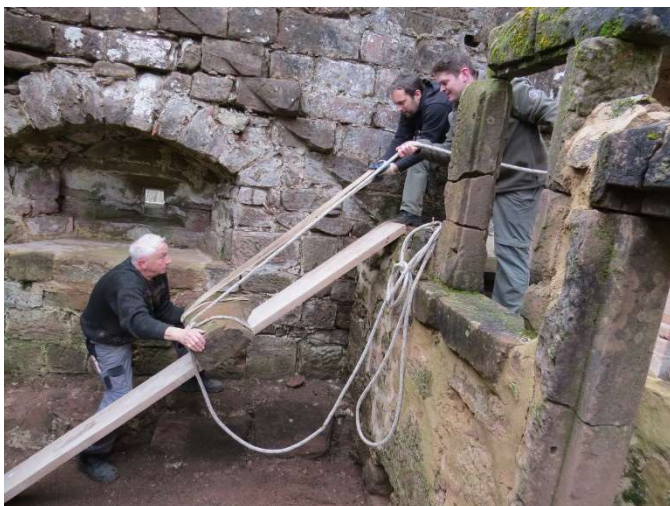
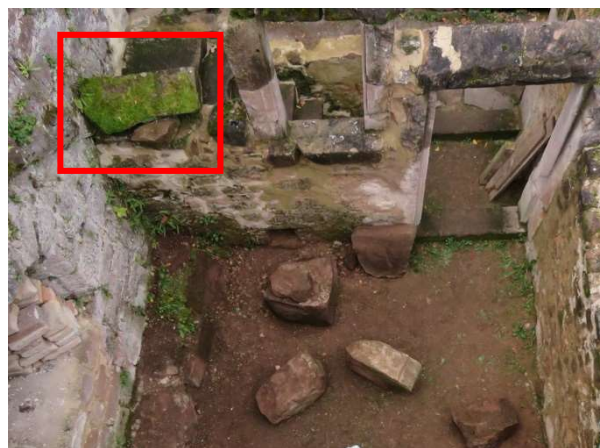
Au même endroit, nous avons déplacé une marche d'escalier qui était instable sur le mur pour la stocker au niveau du sol.

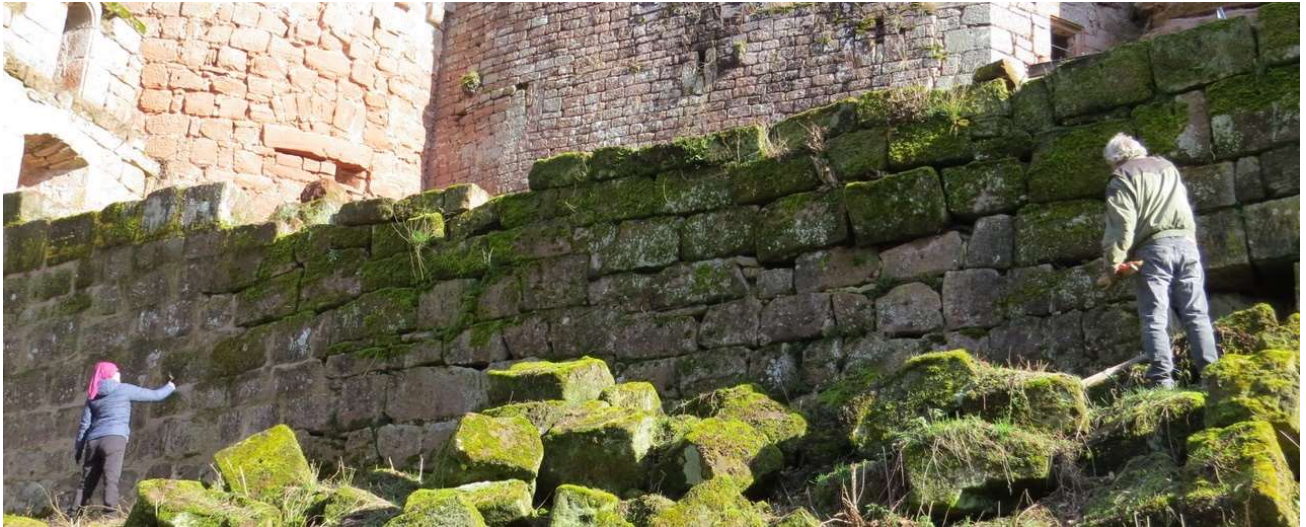
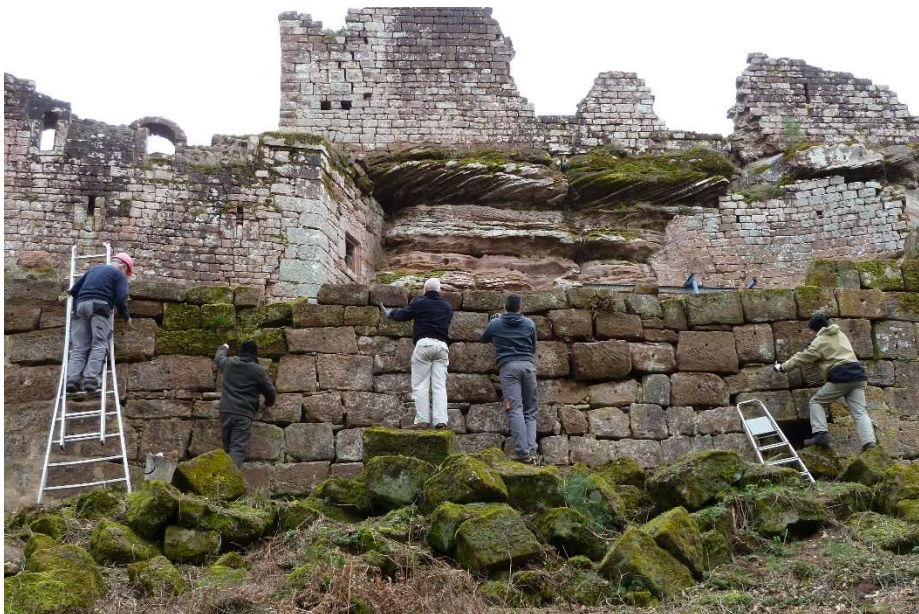
Le parement extérieur de la courtine ouest datant du XVI<sup>ème</sup> siècle est brossé afin de les photographier et de le numéroté en prévision de sa dépose et repose dans un futur proche.

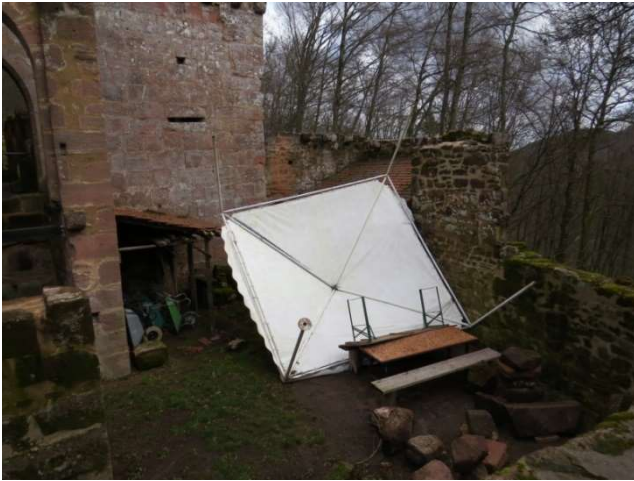
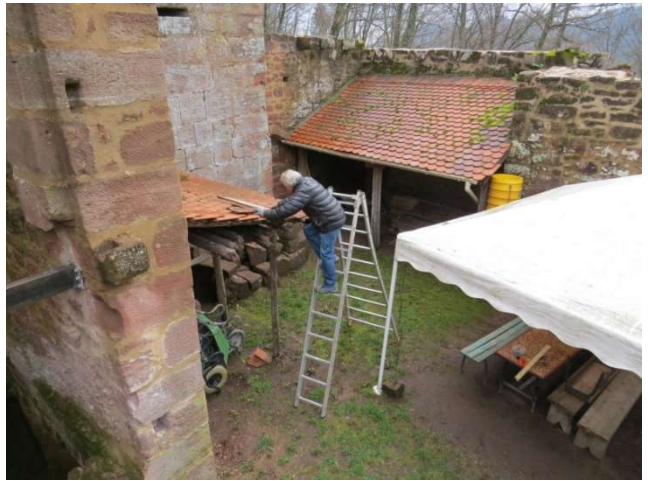
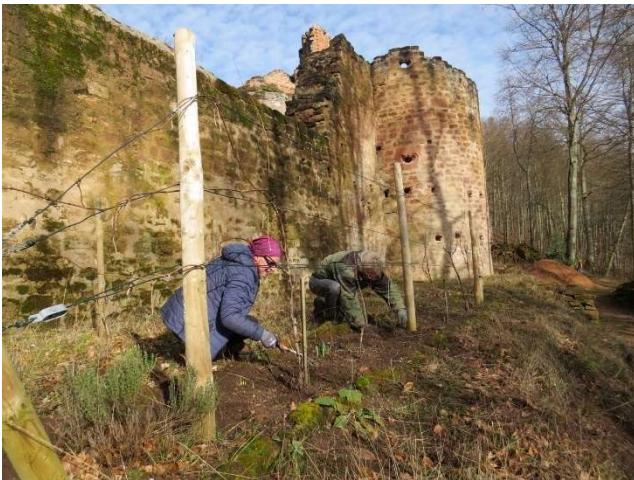
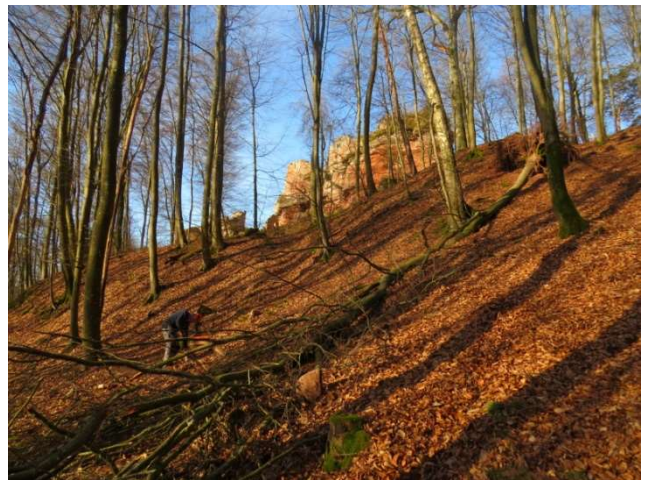
Suite à la tempête Ciara, réparation de la petite toiture de la forge en mars, lestage de la tonnelle et découpe de l'arbre tombé sur le sentier venant du col de Langthal.

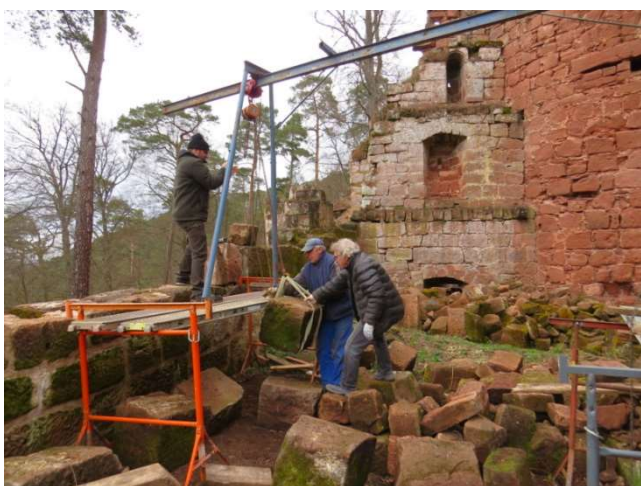
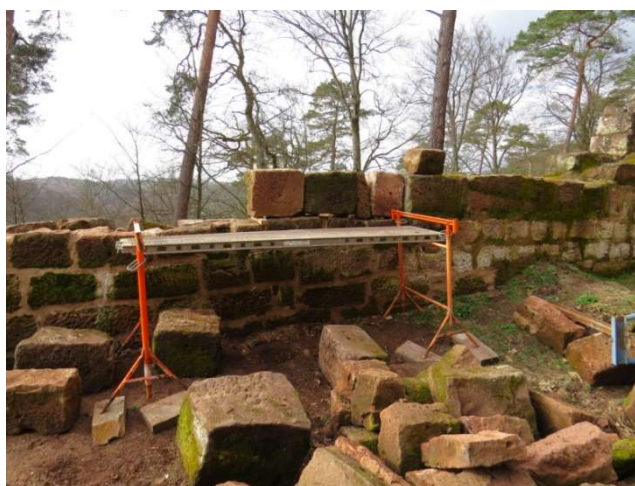
Juste avant le confinement, nous avons commencé à poser provisoirement des blocs de la courtine ouest, côté intérieur, pour repérer leurs futurs emplacements. Finalement, nous n'aurons rien fait d'autre sur ce rempart le restant de l'année.

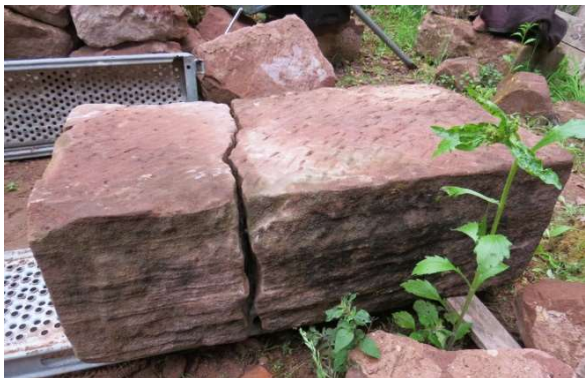
Ci-dessous, au niveau de la tour octogonale nord-est, un bloc du chaînage d'angle qui s'était fissuré en deux a été goujonné et collé. Il sera maçonné en juillet.

Etat du bloc avant et après assemblage.

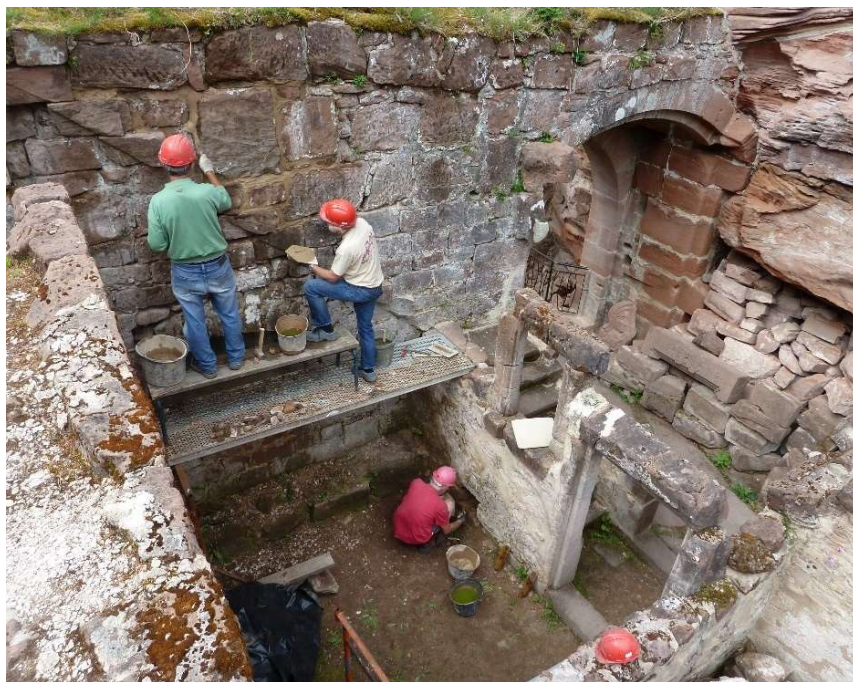
Le second chantier se situe à l'arrière du mur avec la porte en ogive, en partie dans la petite pièce du bâtiment Renaissance. Le mur avait été purgé de sa végétation en début d'année.

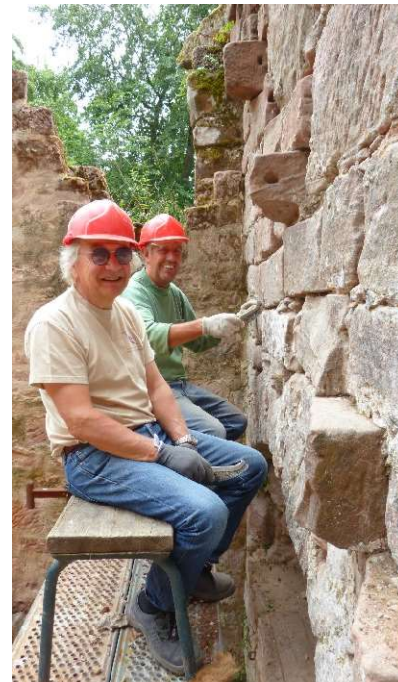
La bouche à feu et le mur jusqu'au début de la porte ont été jointées. On aperçoit l'amorce des marches d'un escalier au-dessus de la bouche à feu.

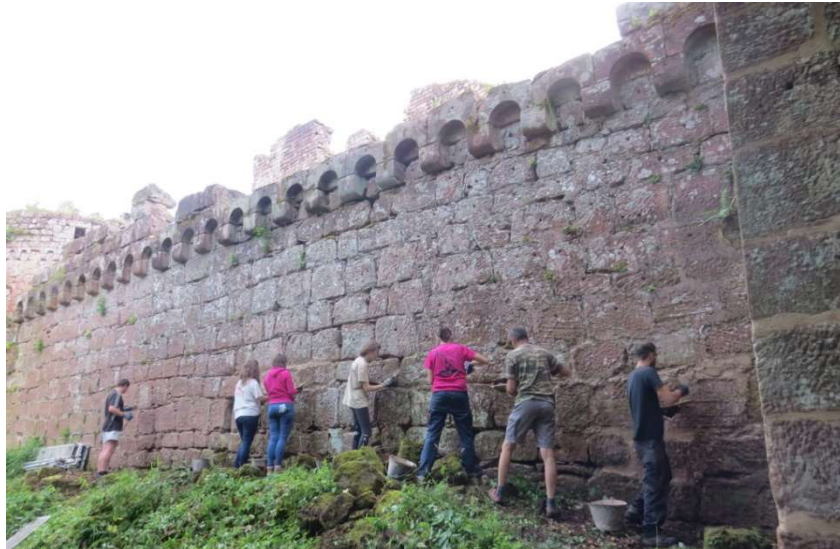
Le troisième chantier est le début de jointoyage de la courtine ouest, côté extérieur du château. Ce mur est composé de gros-blocs orné de faux-mâchicoulis.

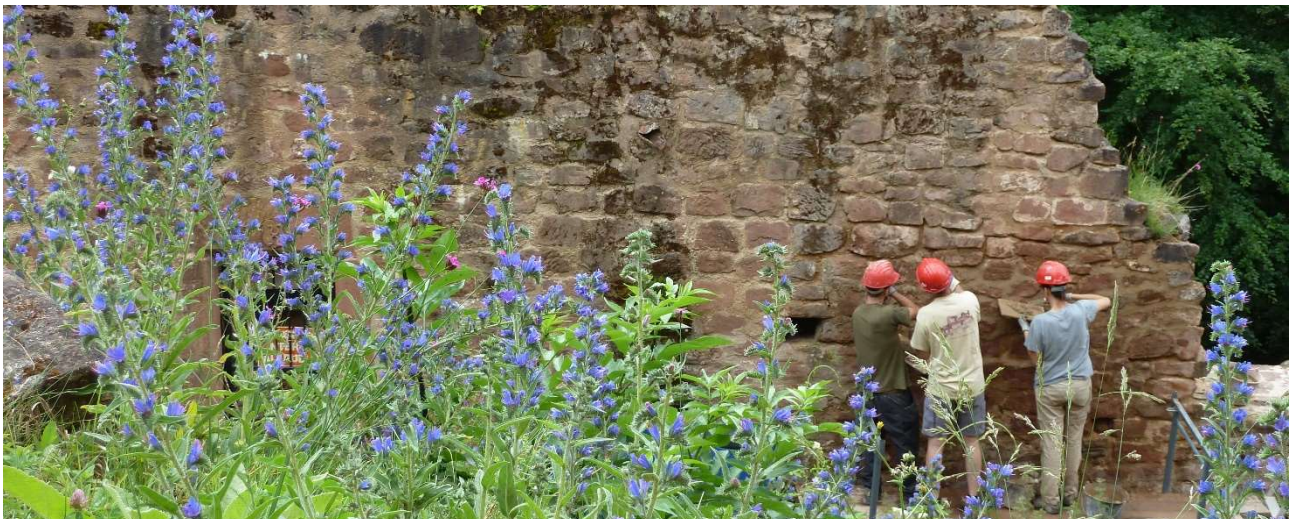
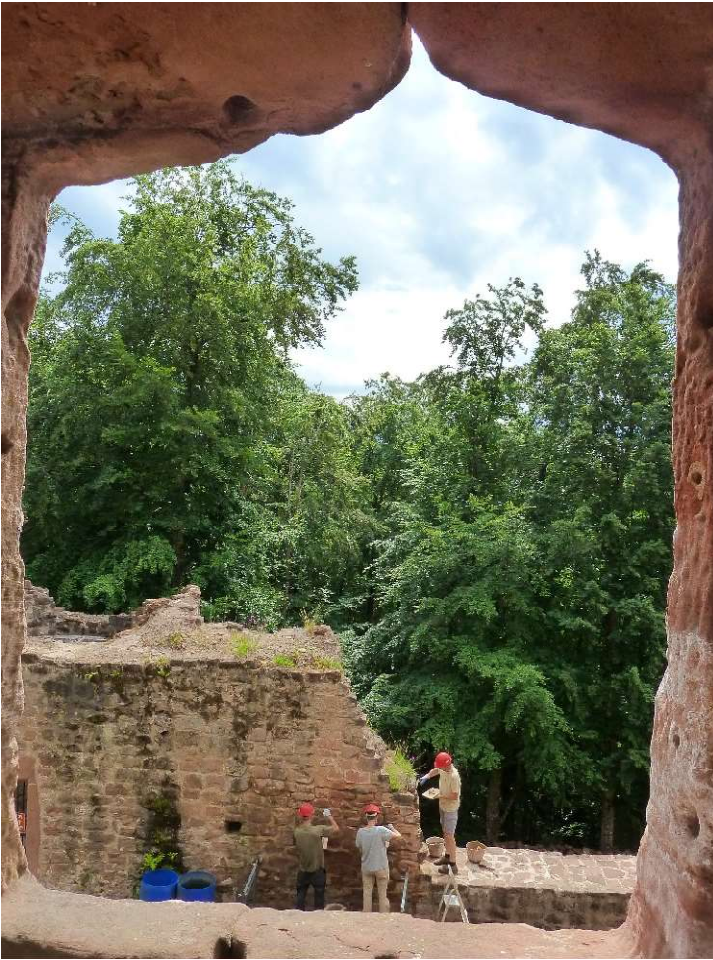
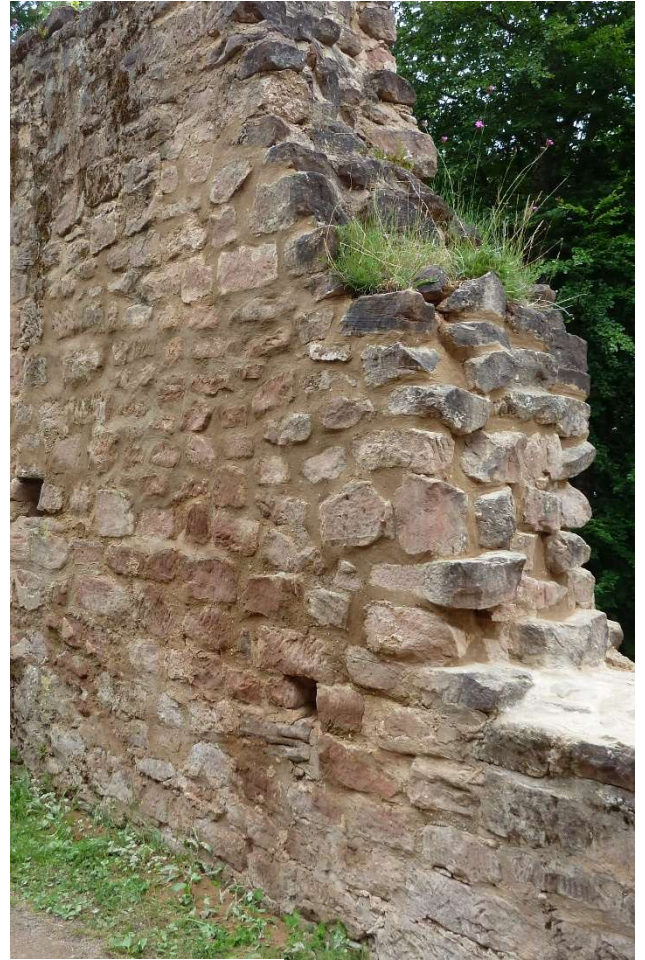
Le dernier chantier de ce mois est le jointoiment d'un petit pan de mur à côté de la tour.

Après jointoiment.

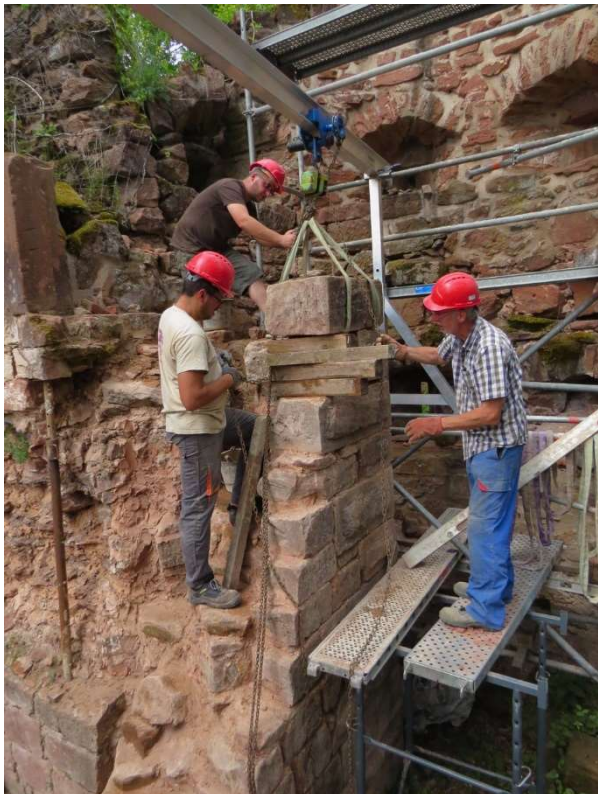
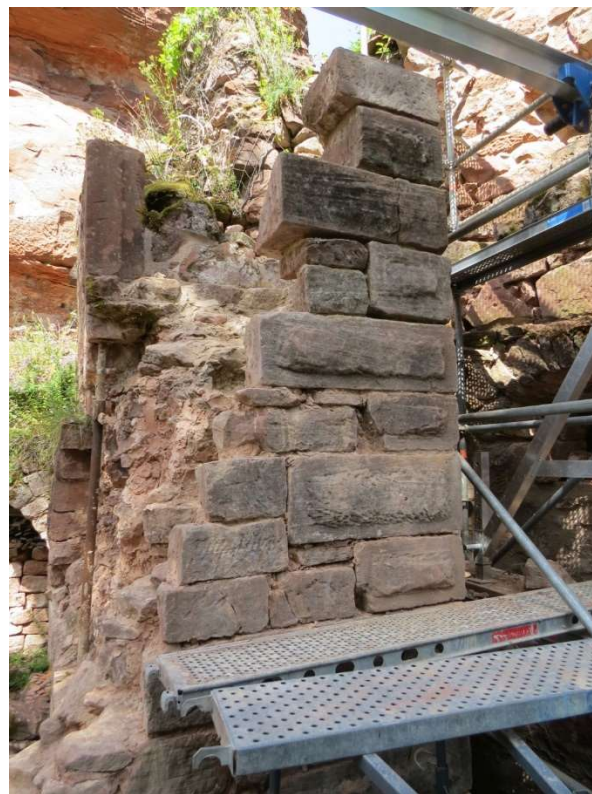
La dernière pierre du chaînage d'angle datant du XIII<sup>ème</sup> siècle de la courtine située dans la tour octogonale nord-est a été remise en place. Nous avons commencé à déposer le mur en juin 2018 car une importante lézarde se présentait sur toute sa hauteur, suite à la destruction du château en 1680. Maintenant, il nous reste à en refaire les joints.

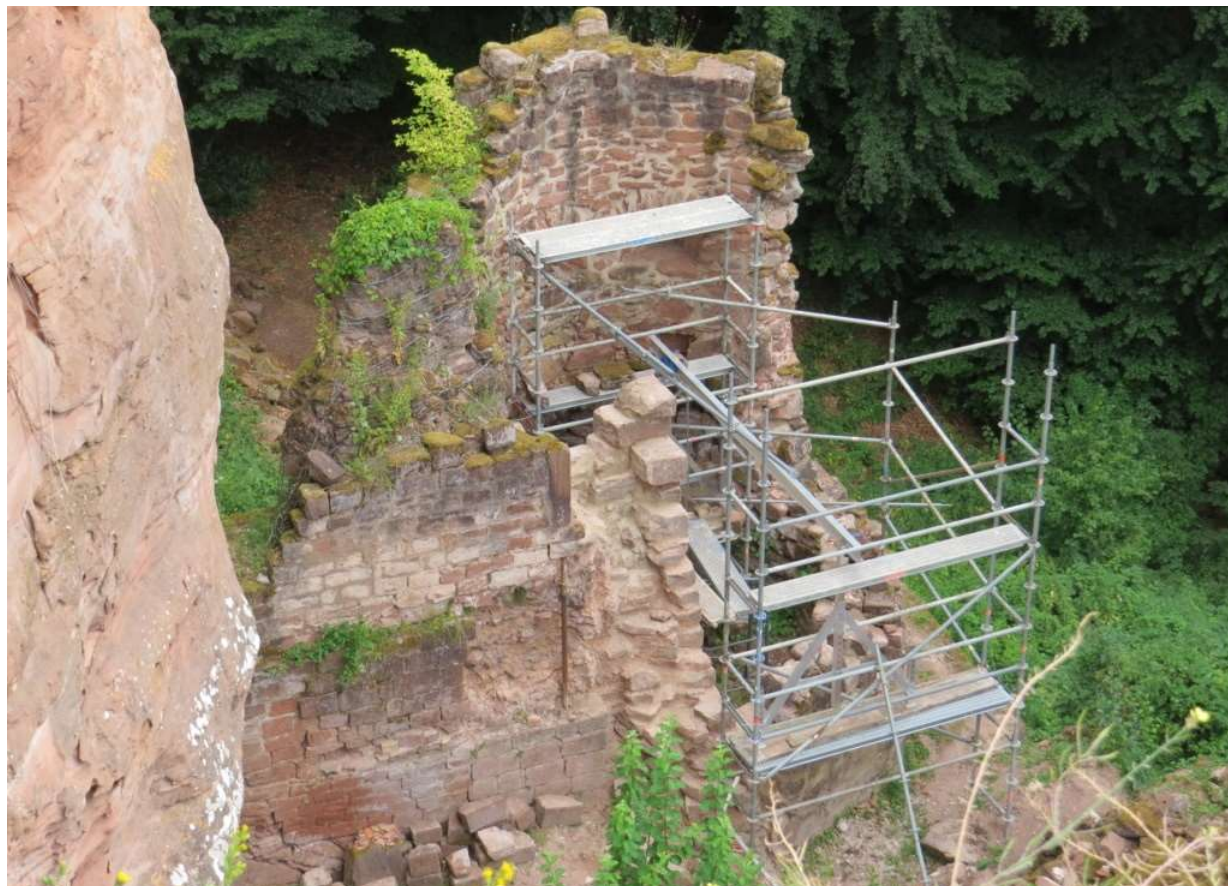
La manipulation des lourdes pierres à bossage a été facilitée grâce à l'achat l'année dernière de notre portique capable de soulever jusqu'à une tonne. A noter que sur la photo de droite, la dernière pierre ne fait pas partie de chaînage d'angle.

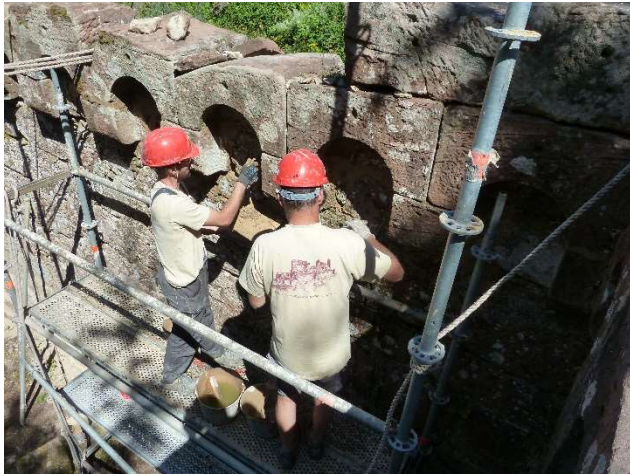
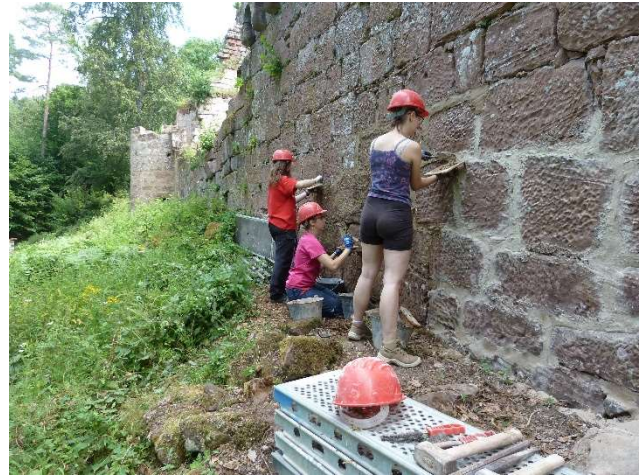
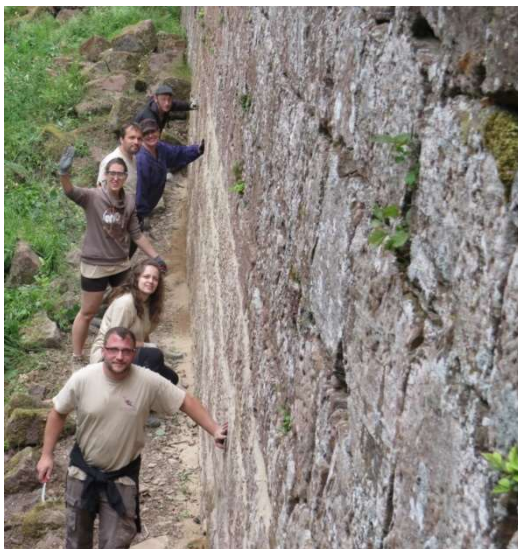
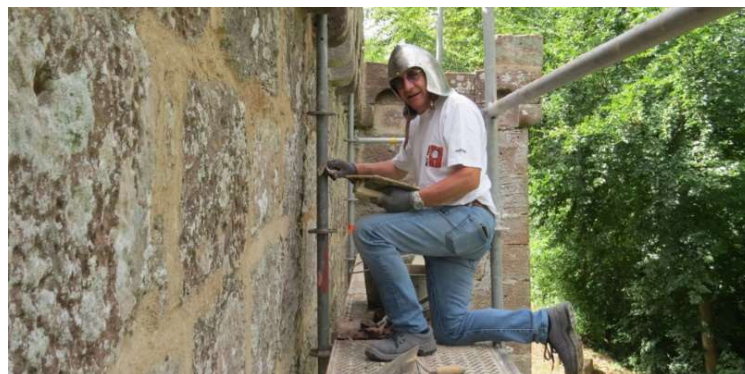
## ➤ Secteur 6 : Courtine ouest

Les joints du parement extérieur se remplissent doucement.

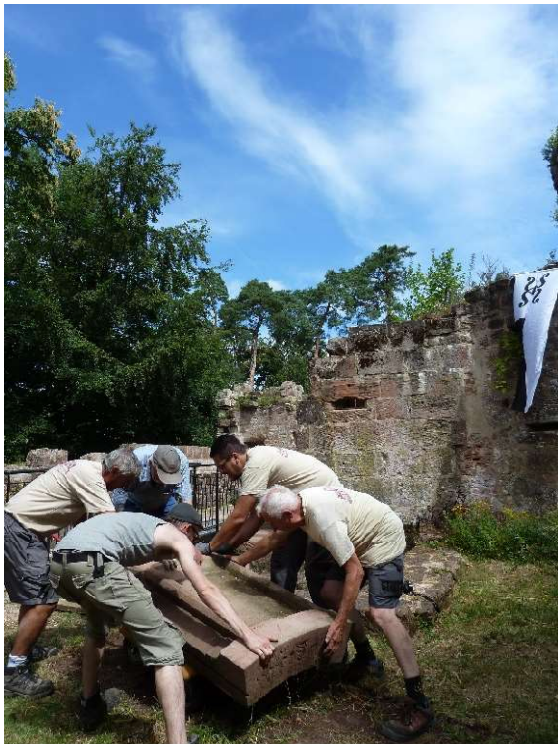
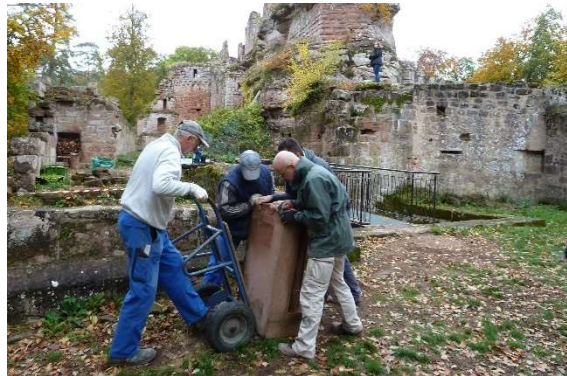
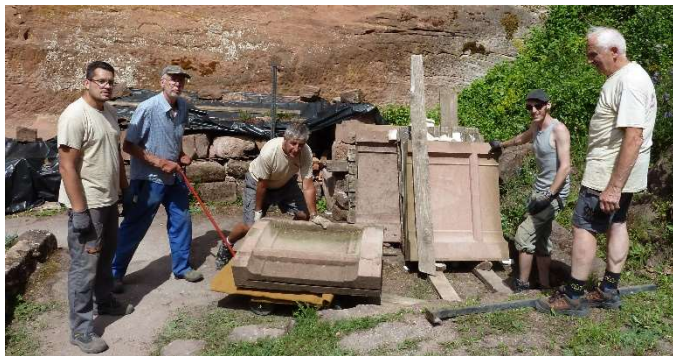
## ➤ Secteur 7 : Devant l'entrée du château

Grâce au chariot construit spécialement par Peter, nous avons rentré dans l'enceinte du château les six éléments de la margelle du puits et les deux pièces de piédroit d'une porte de la salle voûtée. Toutes ces belles pierres sont l'œuvre des apprentis tailleurs de pierres du CFA Jules Verne de Saverne. Elles seront remontées dès l'accord de la DRAC. Elles ont été taillées en juin 2014 grâce aux originaux trouvés dans le puits en 2013 mais trop abîmés pour être réutilisés.

Nous avons aussi déplacé le petit bloc du montant de la porte de la grande salle voûtée. L'autre morceau du montant de porte beaucoup plus imposant n'a pas pu être déplacé le même jour ; une roue du chariot n'ayant pas résisté à son poids. Mais il a pu être déplacé jusqu'au puits en octobre. Ces deux blocs ont été reproduits par le CFA de Saverne en 2019.

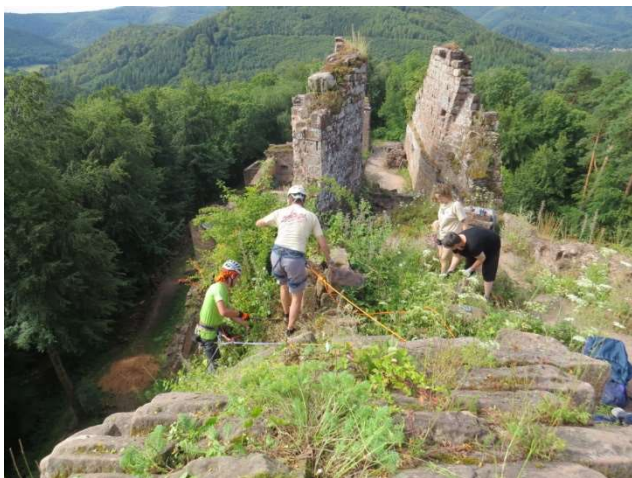
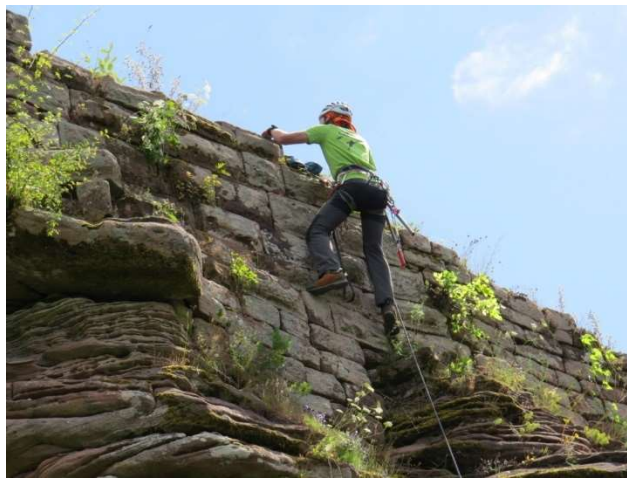
### ➤ Secteur 18 : Rocher nord

Nous avons commencé à nettoyer en rappel les accès difficiles du rocher. Si rien n'est fait, les arbres repoussent très vite et peuvent endommager les maçonneries.

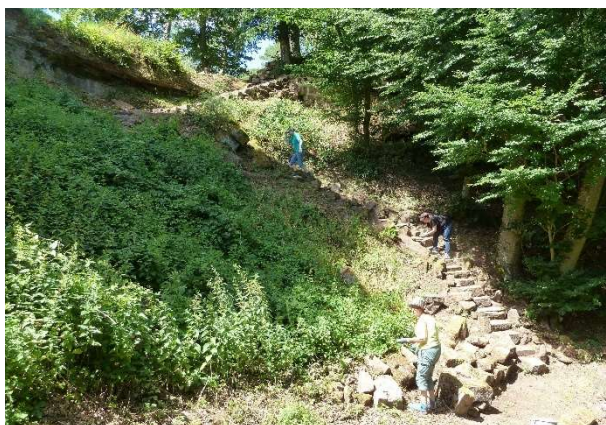
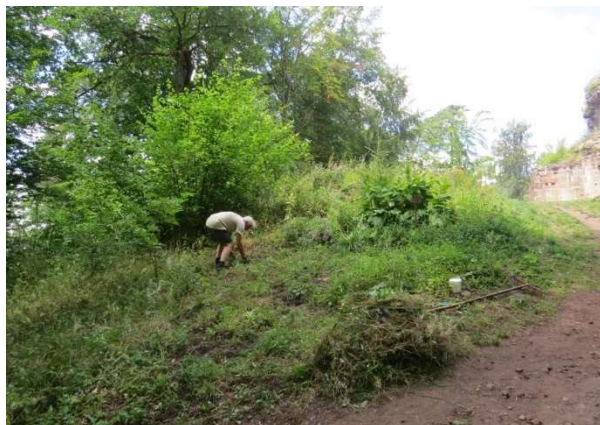
L'escalier « Raymond - Elisabeth » au nord a été nettoyé et un désherbage ciblé du talus à l'entrée a été effectué. Les plantes sont coupées mais pas arrachées.

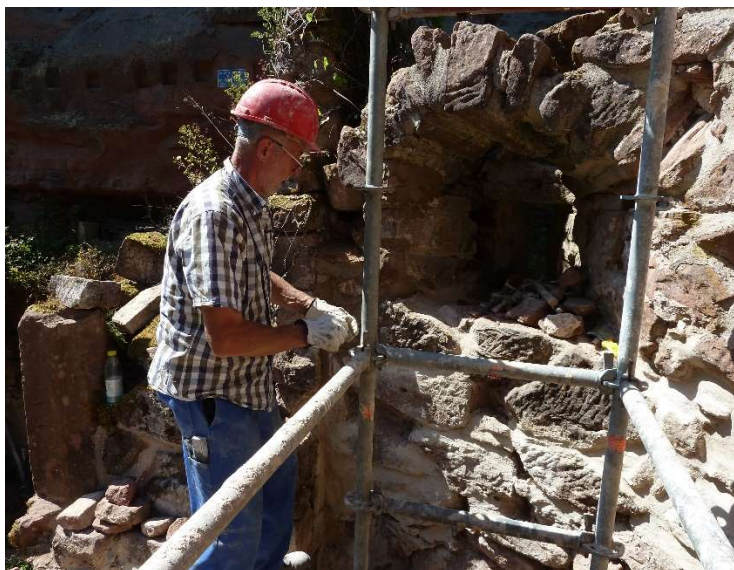
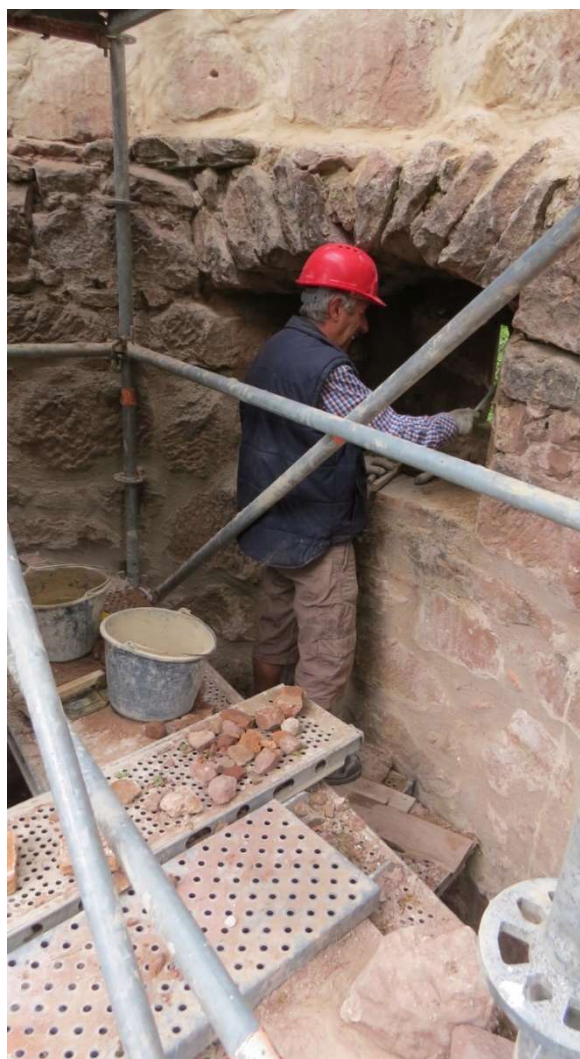
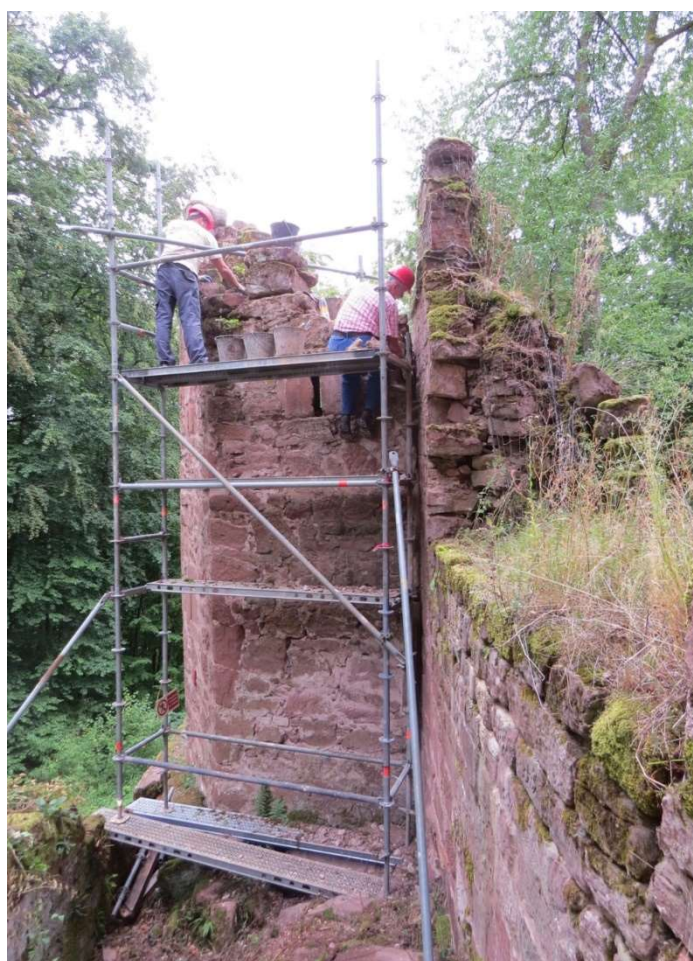
Début août, nous avons démonté notre portique puis installé un échafaudage à l'extérieur de la tour, côté nord, pour consolider la voûte d'une meurtrière. Cette dernière est maintenant quasiment restaurée. En parallèle, l'intérieur de la tour a été jointoyé.

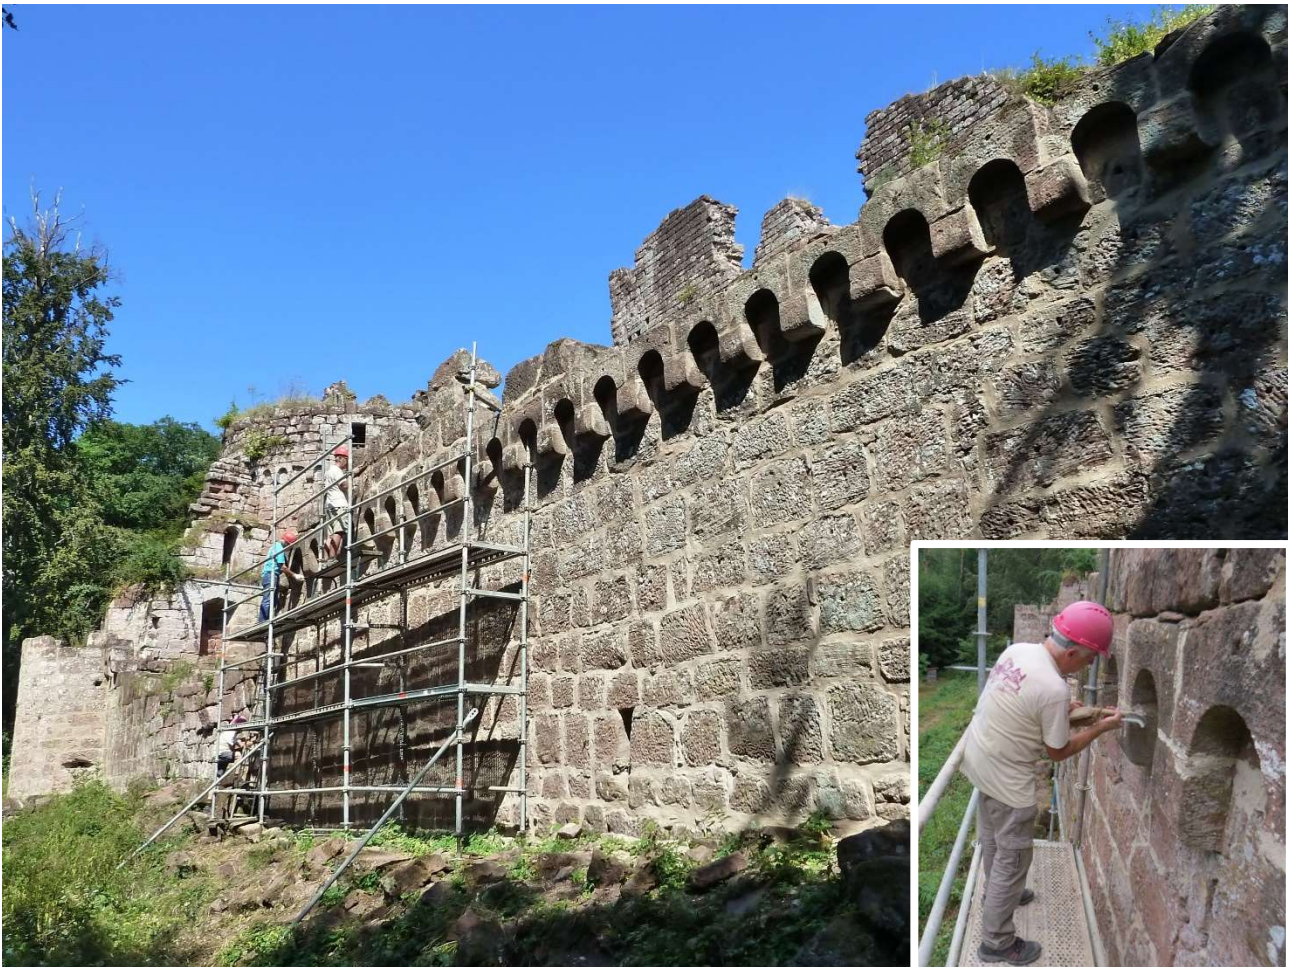
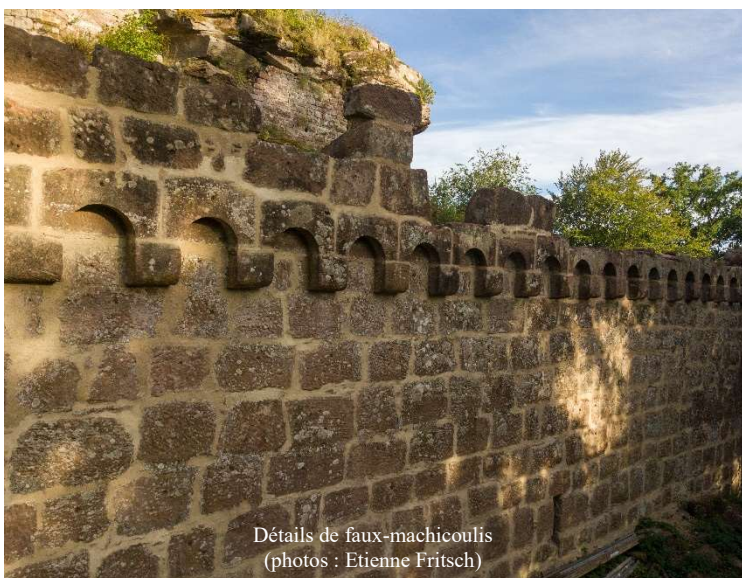
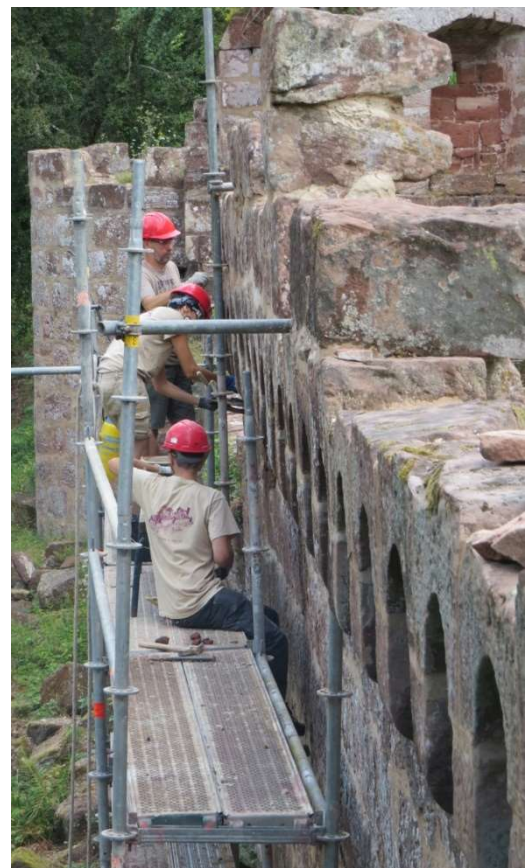
Le chantier de jointoiement du parement extérieur du rempart ouest se termine. Reste à traiter un petit retour où l'échafaudage est déjà en place.
