## Association Cun Ulmer Grün

### Rapport d'activités

### De l'année 2020

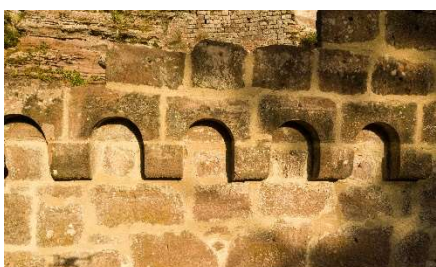
➤ Secteur 6 : Courtine ouest

Le chantier de jointoiement du parement extérieur du rempart ouest se termine. Reste à traiter un petit retour où l'échafaudage est déjà en place.

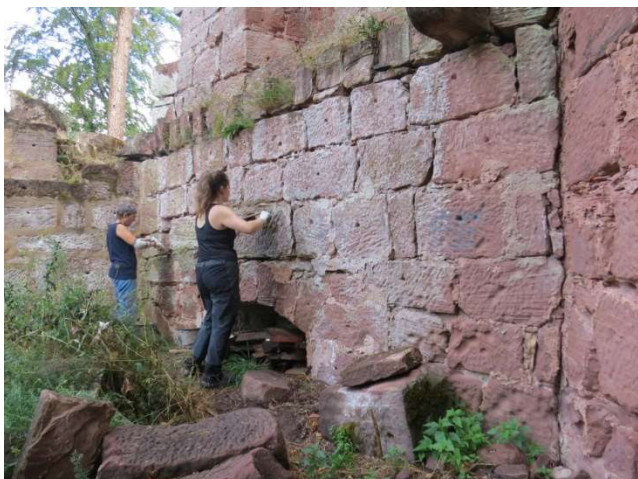
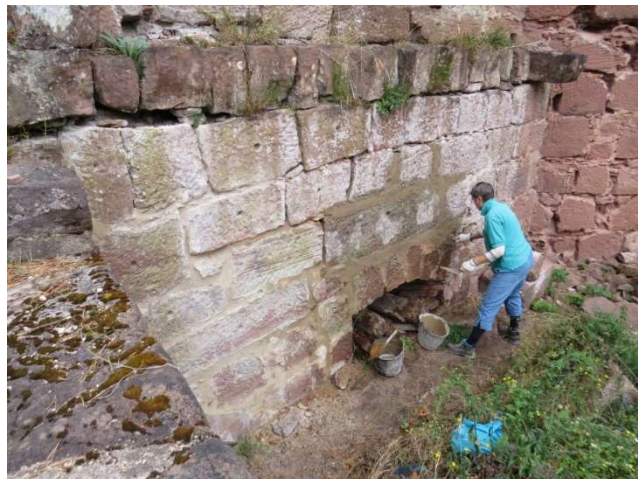
➤ **Secteur 15 : Basse-cour ouest**

Au fond de la basse-cour ouest, une équipe a commencé à jointoyer la courtine entre la tour d'angle et le gros bastion d'artillerie.

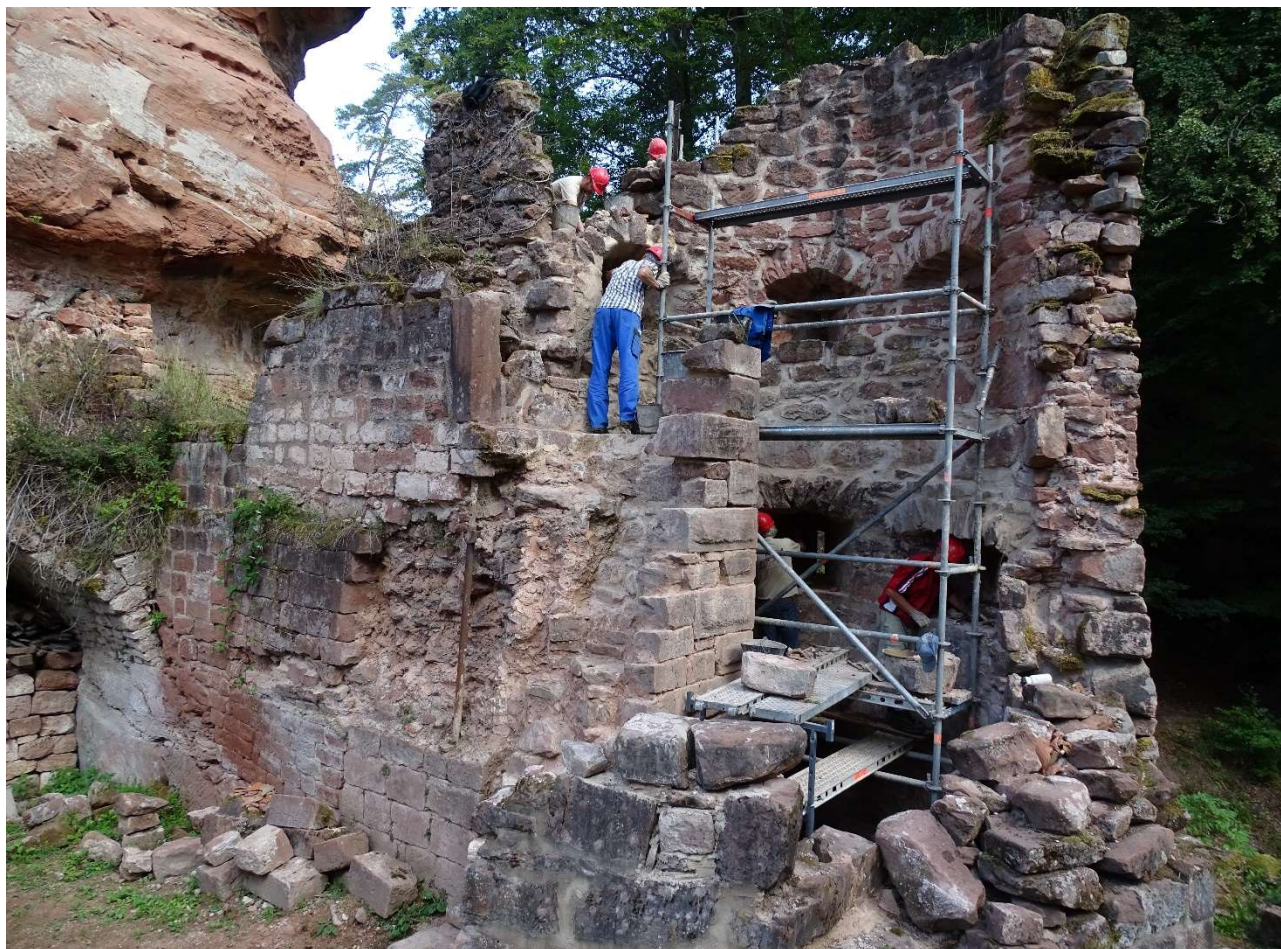
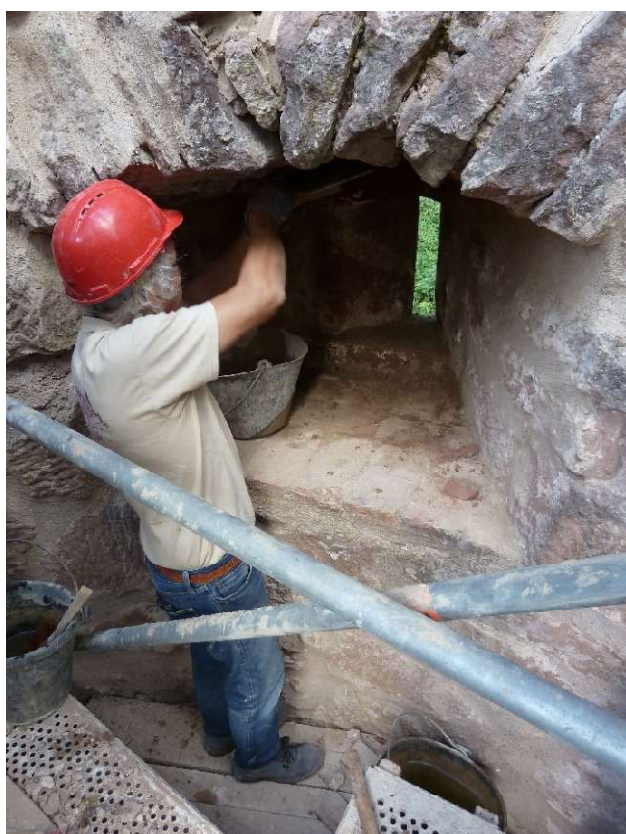
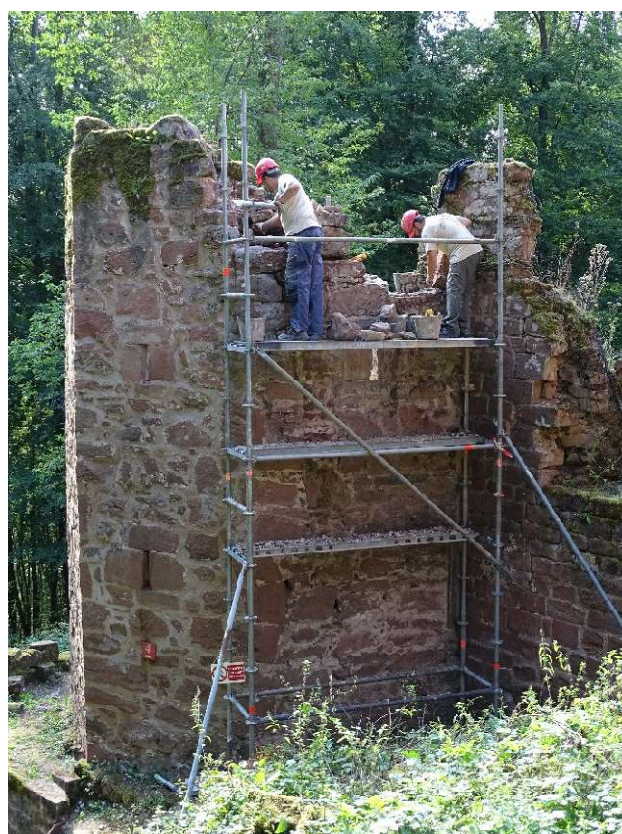
Le chantier de la tour s'est poursuivi en septembre avec le jointoiment des niches au niveau du sol et la consolidation de la voûte d'une bouche à feu au 2<sup>ème</sup> niveau.

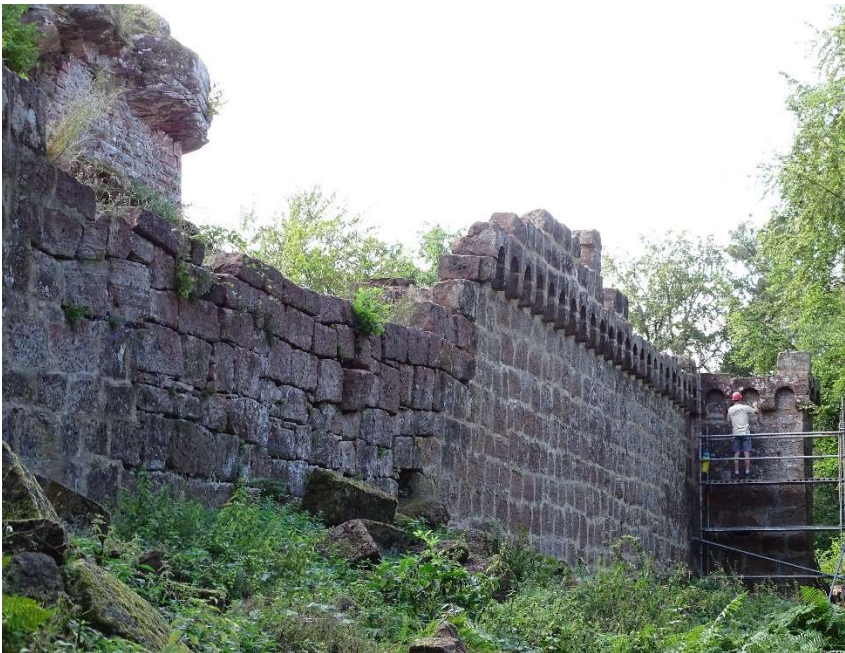
Le jointolement du côté extérieur du rempart ouest est fini pour cette année. Un important chantier s'ouvrira l'an prochain : restaurer le tronçon menaçant de s'écrouler. Pour cela, nous démonterons les assises aux pierres instables afin de les re-maçonner.

Le tronçon de mur à déposer et à remonter est bien visible sur la photo ci-dessus.

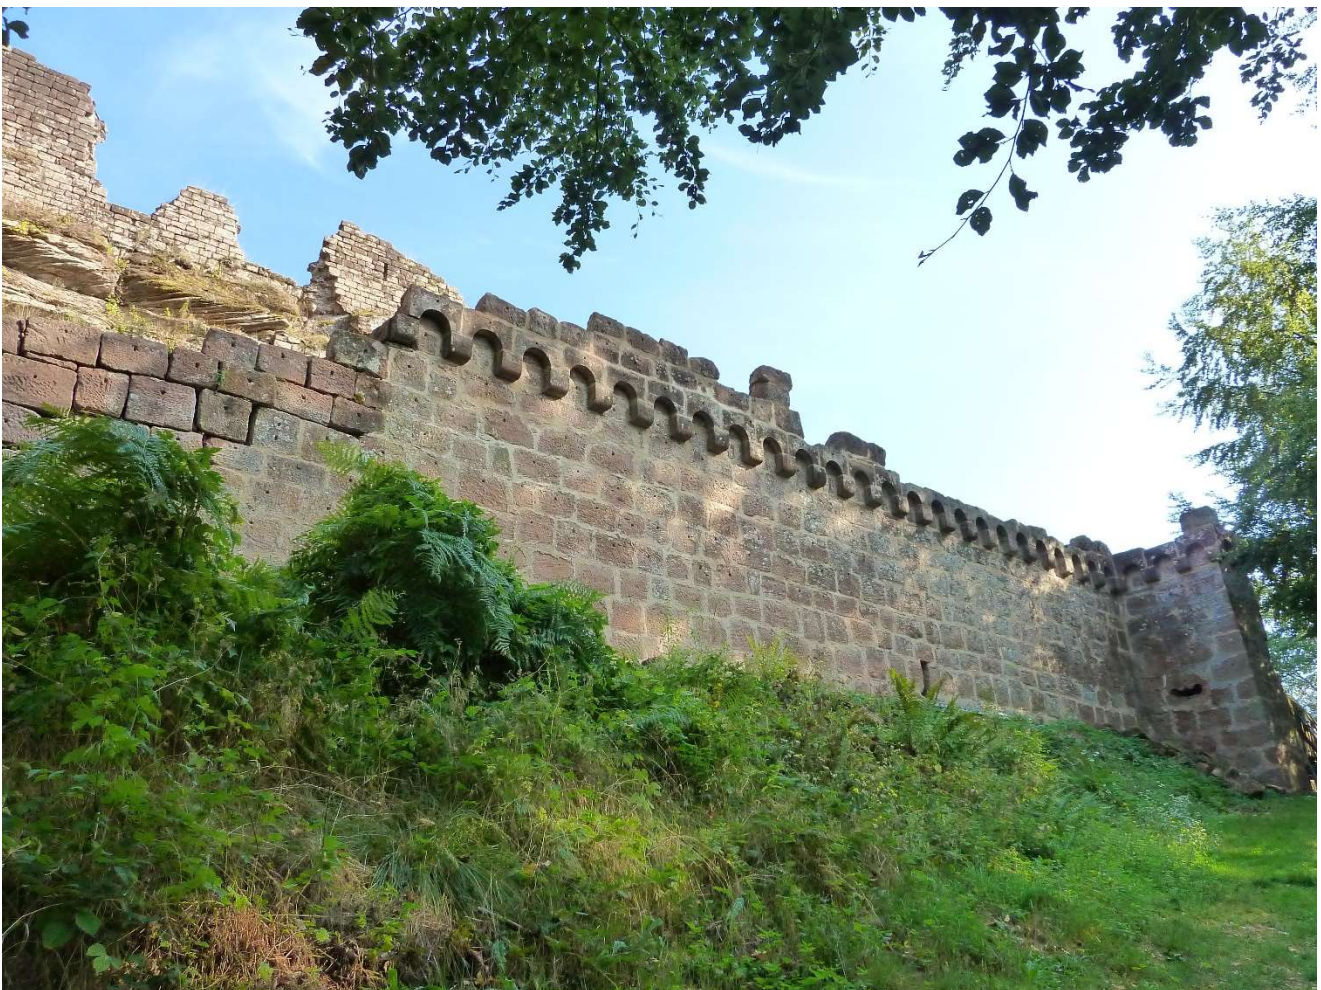
Vue sur la portion du rempart jointée cette année. Complètement restauré, il sera impressionnant. A gauche, une partie des blocs qu'il faudra déposer et remonter.

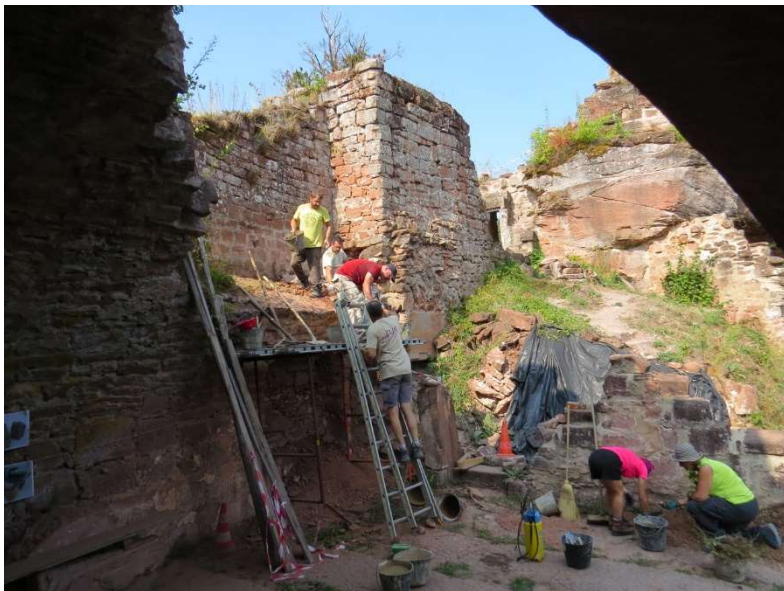
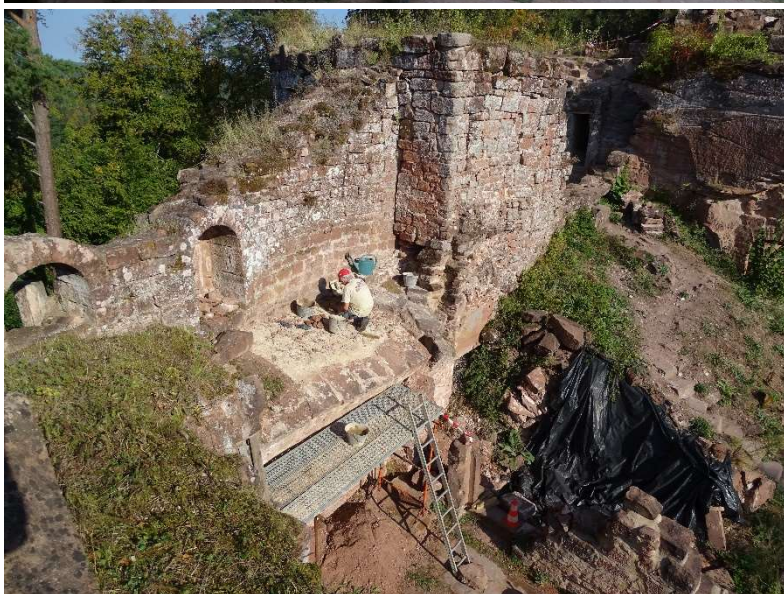
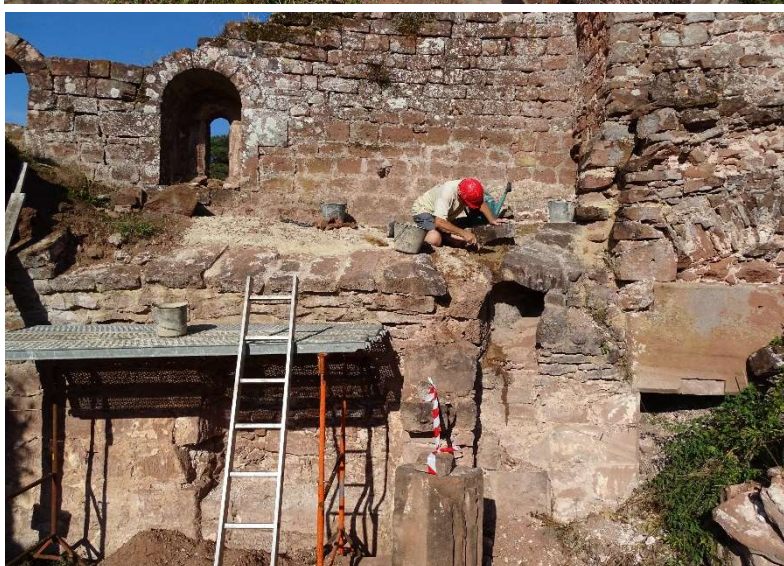
Un autre chantier, non programmé mais urgent avant l'hiver, a été traité : l'étanchéité du restant de la voûte de la grande salle située entre les deux rochers. Depuis des années, lors de fortes pluies, surtout en hiver, l'eau ruisselle à travers la voûte et les pierres de la niche tombent, rendant ainsi l'endroit dangereux.

Vue sur le dallage avant recouvrement de terre.

La terre déposée et mise de côté sera étalée à son emplacement d'origine en octobre. Nous jointoierons la niche l'année prochaine.

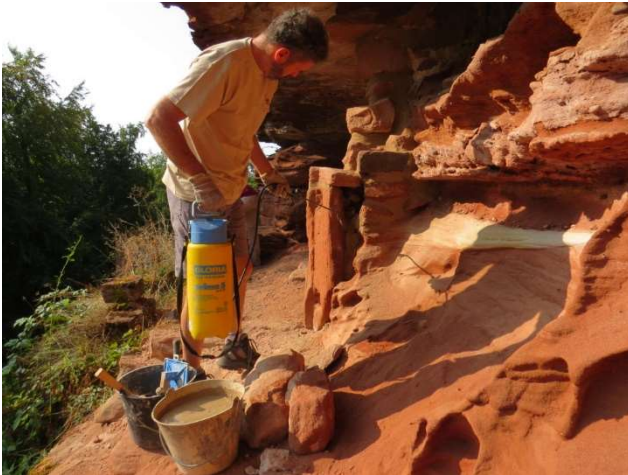
Une petite, mais nécessaire intervention a été effectuée, à un endroit difficilement accessible sans échelle : un bout de mur niché sur la face est du rocher nord a été consolidé. Fouetté par les intempéries depuis plusieurs centaines d'années, il était temps de s'en occuper pour qu'il tienne encore plusieurs générations. Quelques briques du sol ont aussi été rejointoyées.

Humidification du grès avant application du mortier.

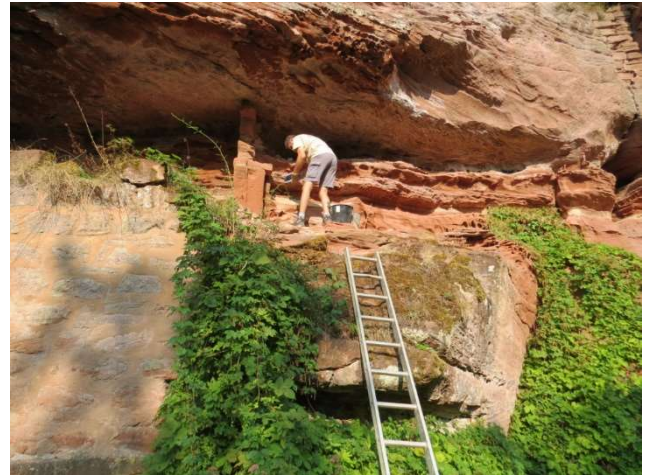
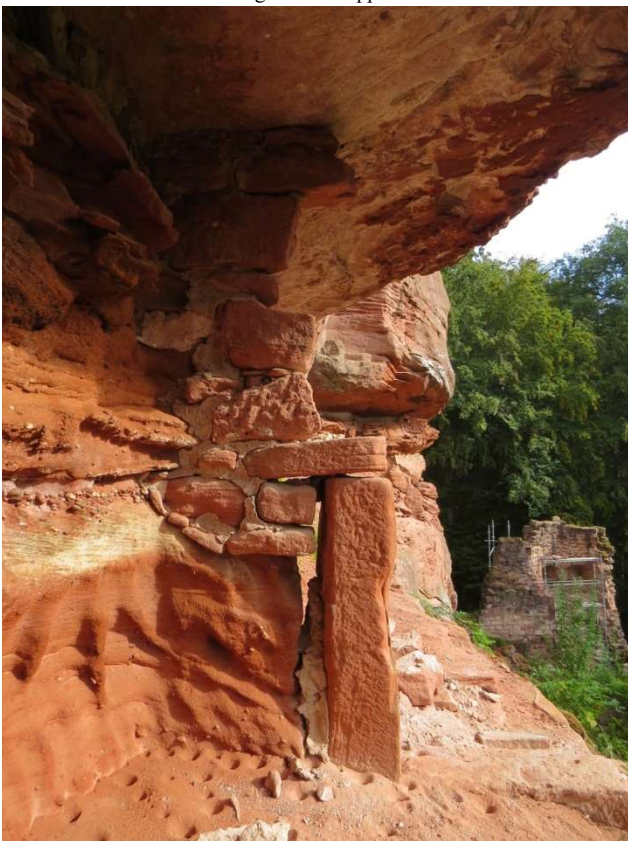
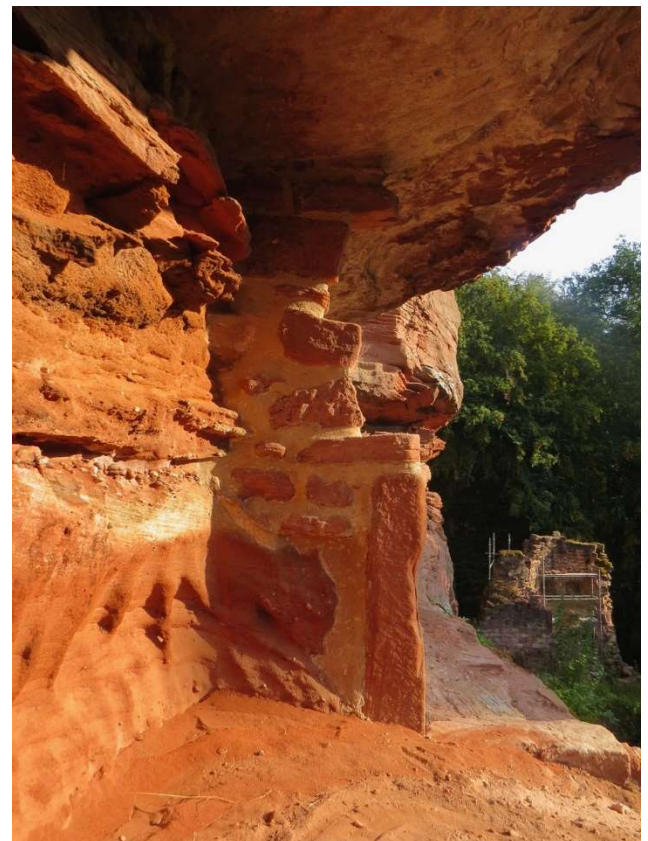
Avant et après consolidation du mur. L'abri est féérique, éclairé par le soleil.

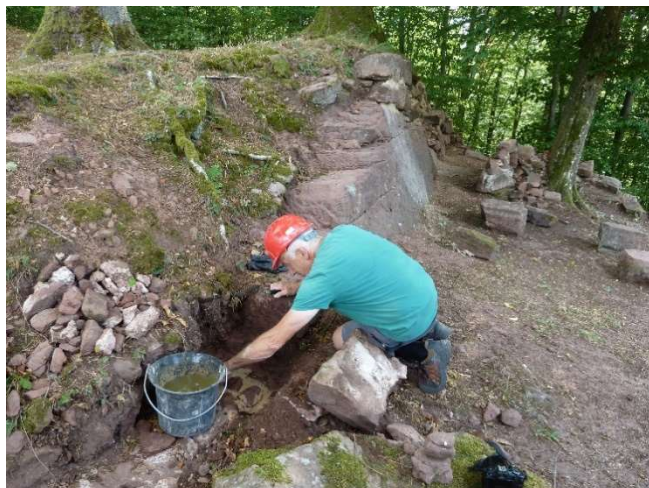
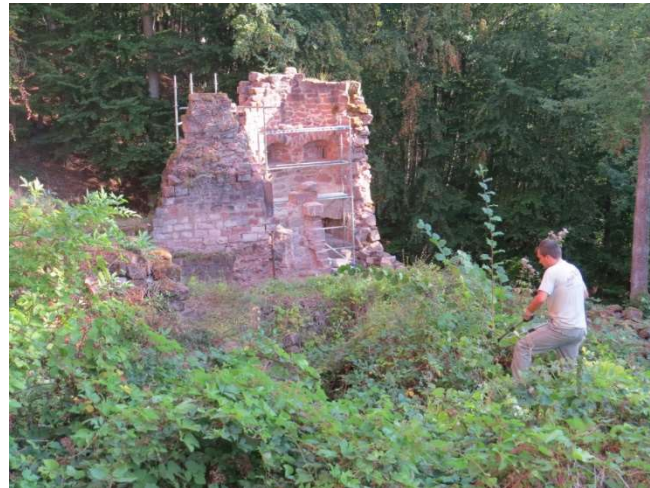
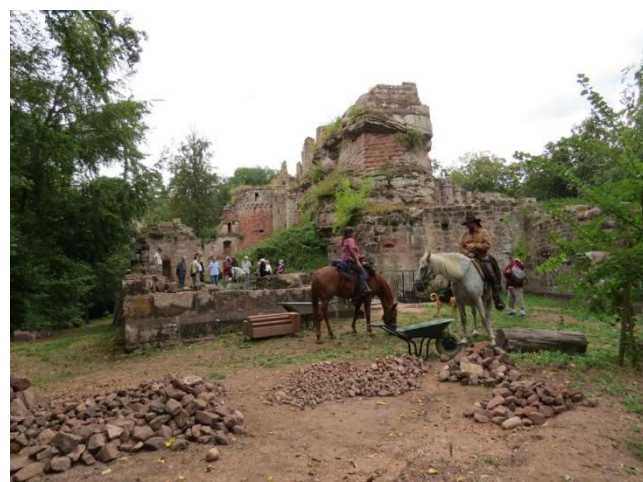
A l'arrière du château (S19), une pierre du mur de la plateforme nord a été refixée au sol. Du débroussaillage a été effectué à divers endroits (photo du S4). Le sentier a été nettoyé des feuilles. Les petites pierres sorties de terre suite au dessouchage avec les jeunes de l'Etoile du Matin (voir page 36) ont été triées par taille devant le bastion sud-ouest et seront réemployées.

Tri des pierres.

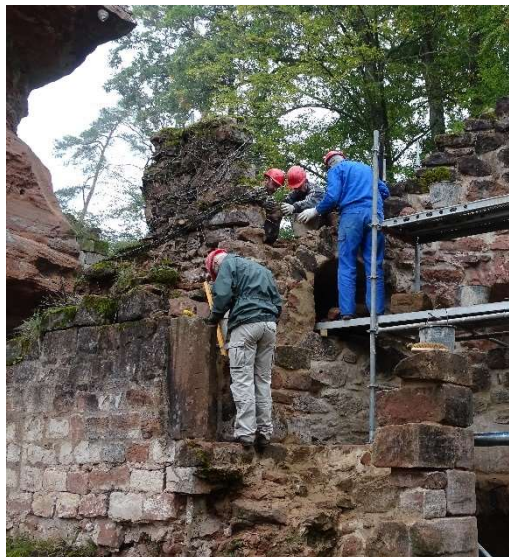
Le chantier de la tour s'est poursuivi avec l'ajout de blocs au-dessus de la dernière fente de tir consolidée ainsi que sur le rempart au niveau de la porte de la tour.

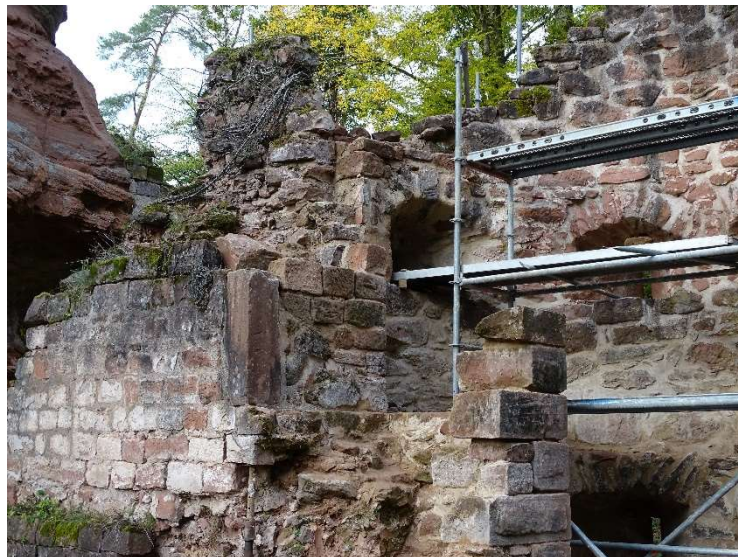
Etat à la fin de la dernière journée de maçonnerie de l'année.

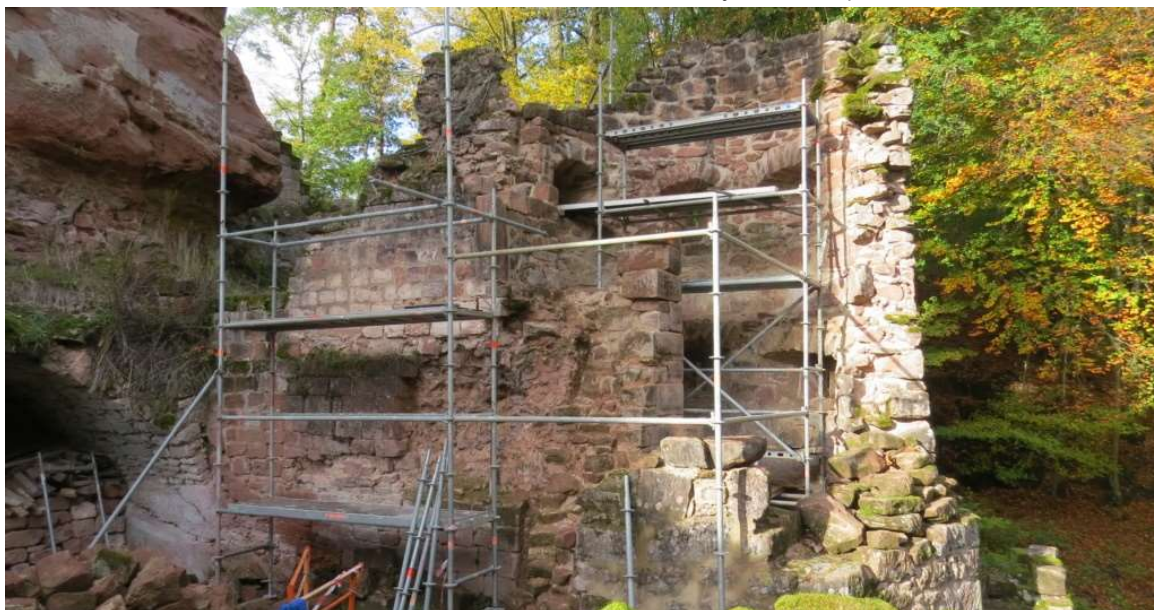
Etat à la fin de la dernière journée de maçonnerie de l'année.

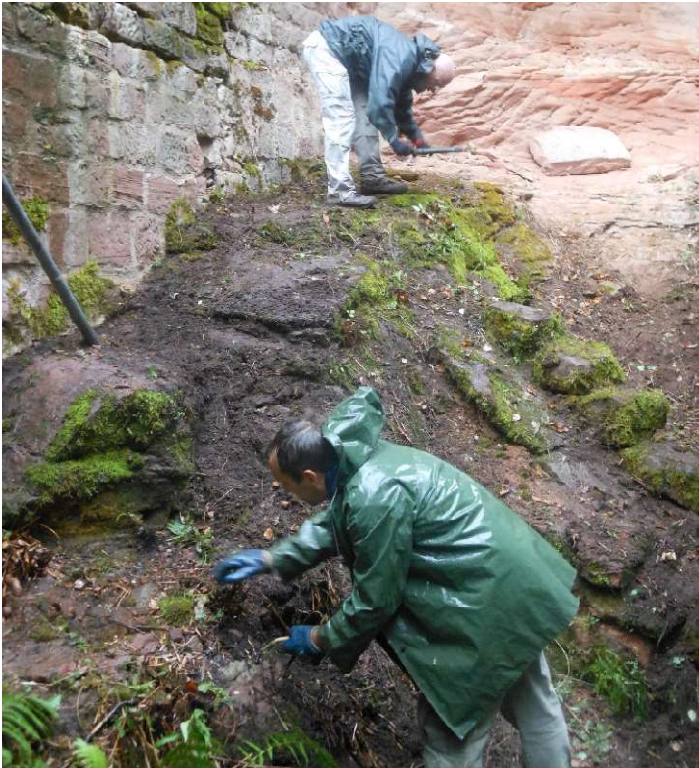
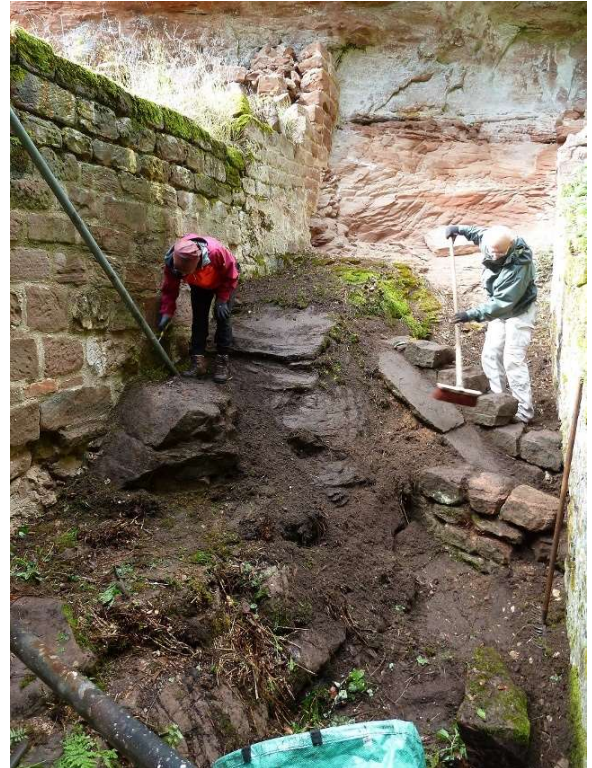
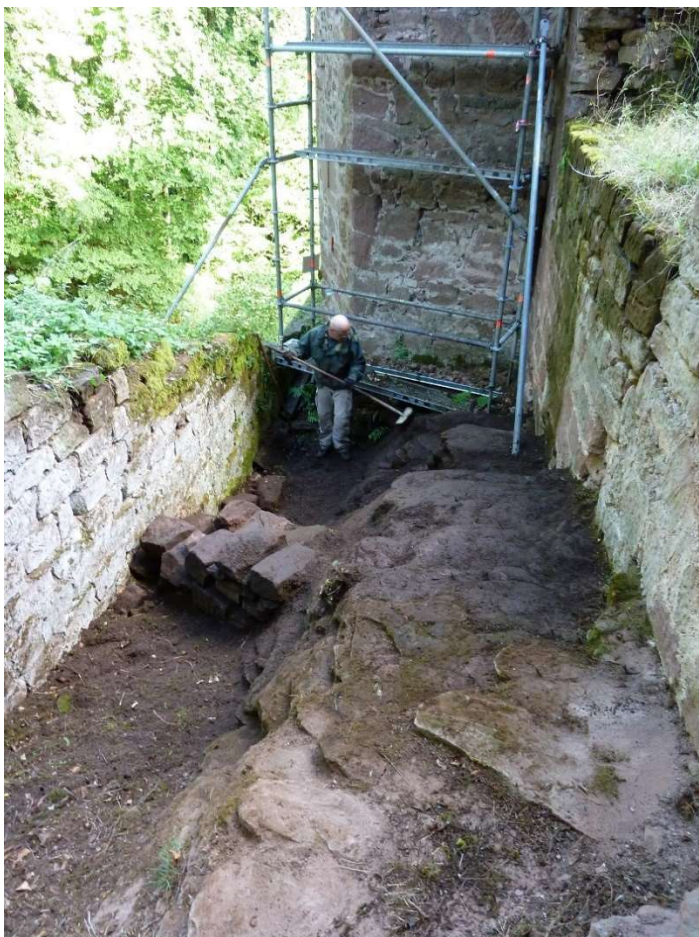
Située juste entre la tour octogonale nord-est et le rocher, la fausse-braie a été purgée de sa végétation ; le rocher et la canalisation d'évacuation qui la traverse sont à nouveau visibles. Cette zone avait été fouillée par nos soins en 2003 et tous les objets trouvés ont été déposés à la Maison de l'Archéologie des Vosges du Nord, à Niederbronn-les-Bains. Certains y sont exposés. Les murs ont été brossés pour éventuellement les jointoyer l'année prochaine.

Reste de l'évacuation des cuisines.

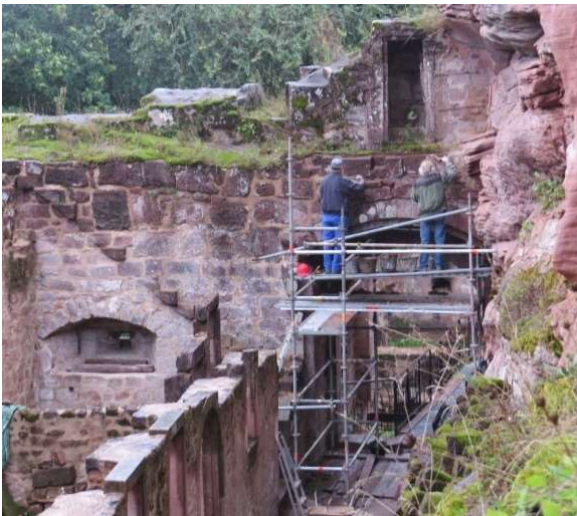
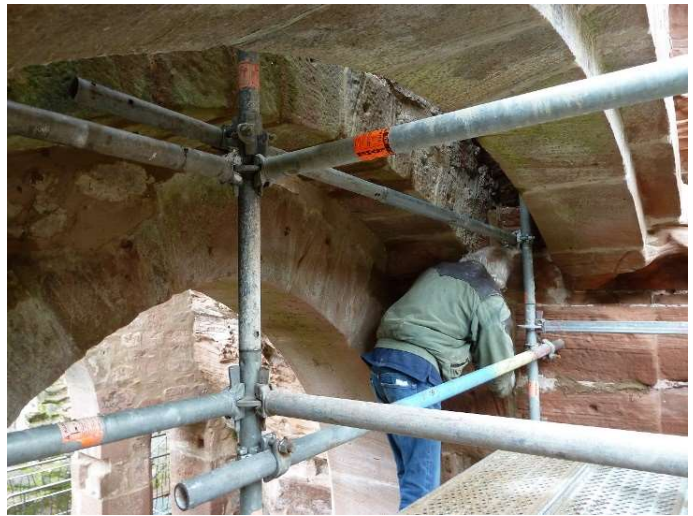
Le jointoiment de la dernière section de l'arrière du mur de la porte en ogive ainsi que les arcades a pu être finalisé à temps avant l'hiver.

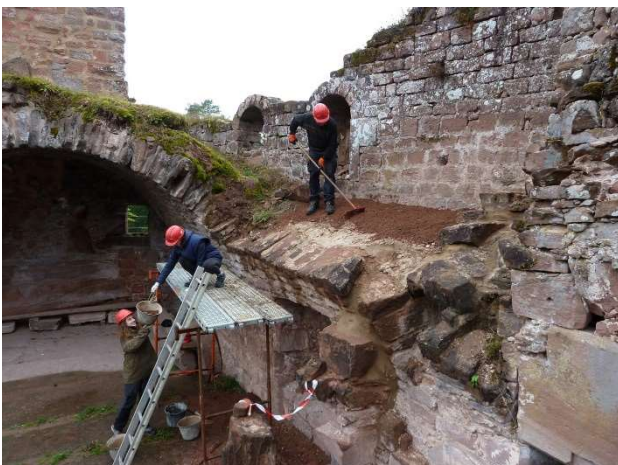
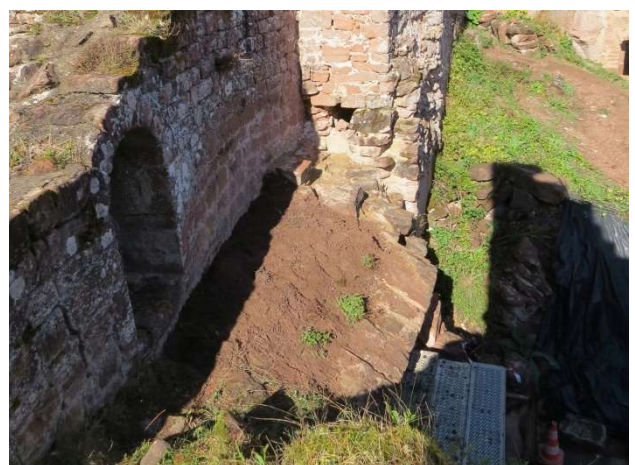
L'étanchéification de la voûte de la grande salle s'est terminée par l'épandage du sable d'origine mélangé à de l'humus, riche en graminées.

La partie supérieure sera consolidé au printemps, quand les plantes y repousseront.

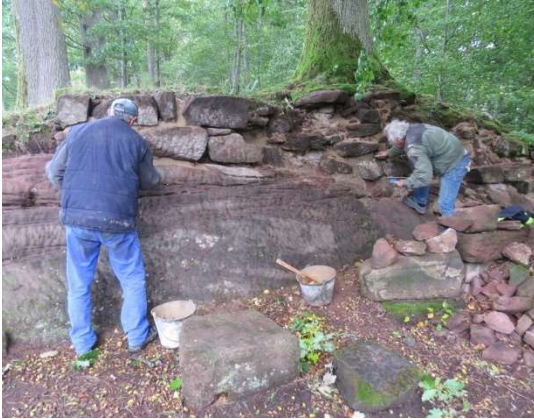
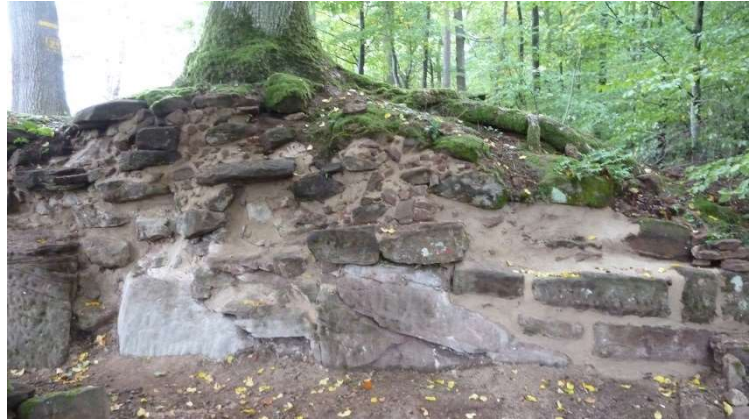
Suite de la stabilisation des pierres du mur accolées au rocher dans la zone pique-nique.

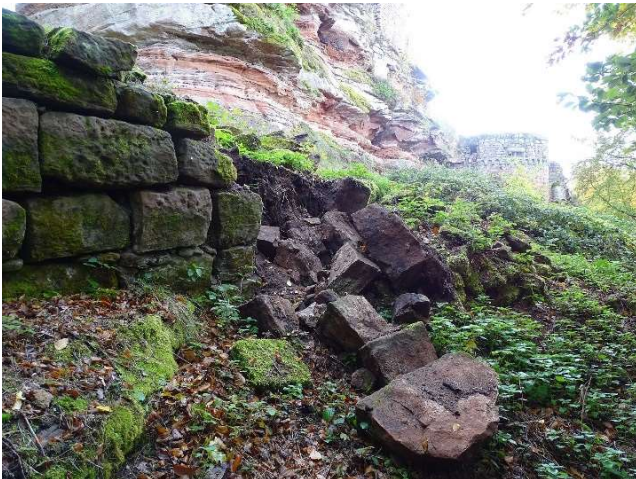
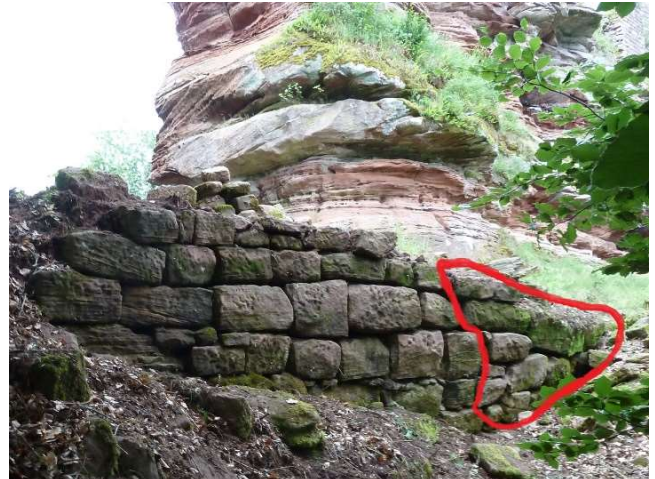
Dans cette même zone, nous avons constaté l'effondrement d'un pan de mur de soutènement de cette plateforme : sa restauration sera un beau chantier pour l'année prochaine.
