Association Cun Ulmer Grün

Rapport d'activités 2011

Château du Schoeneck

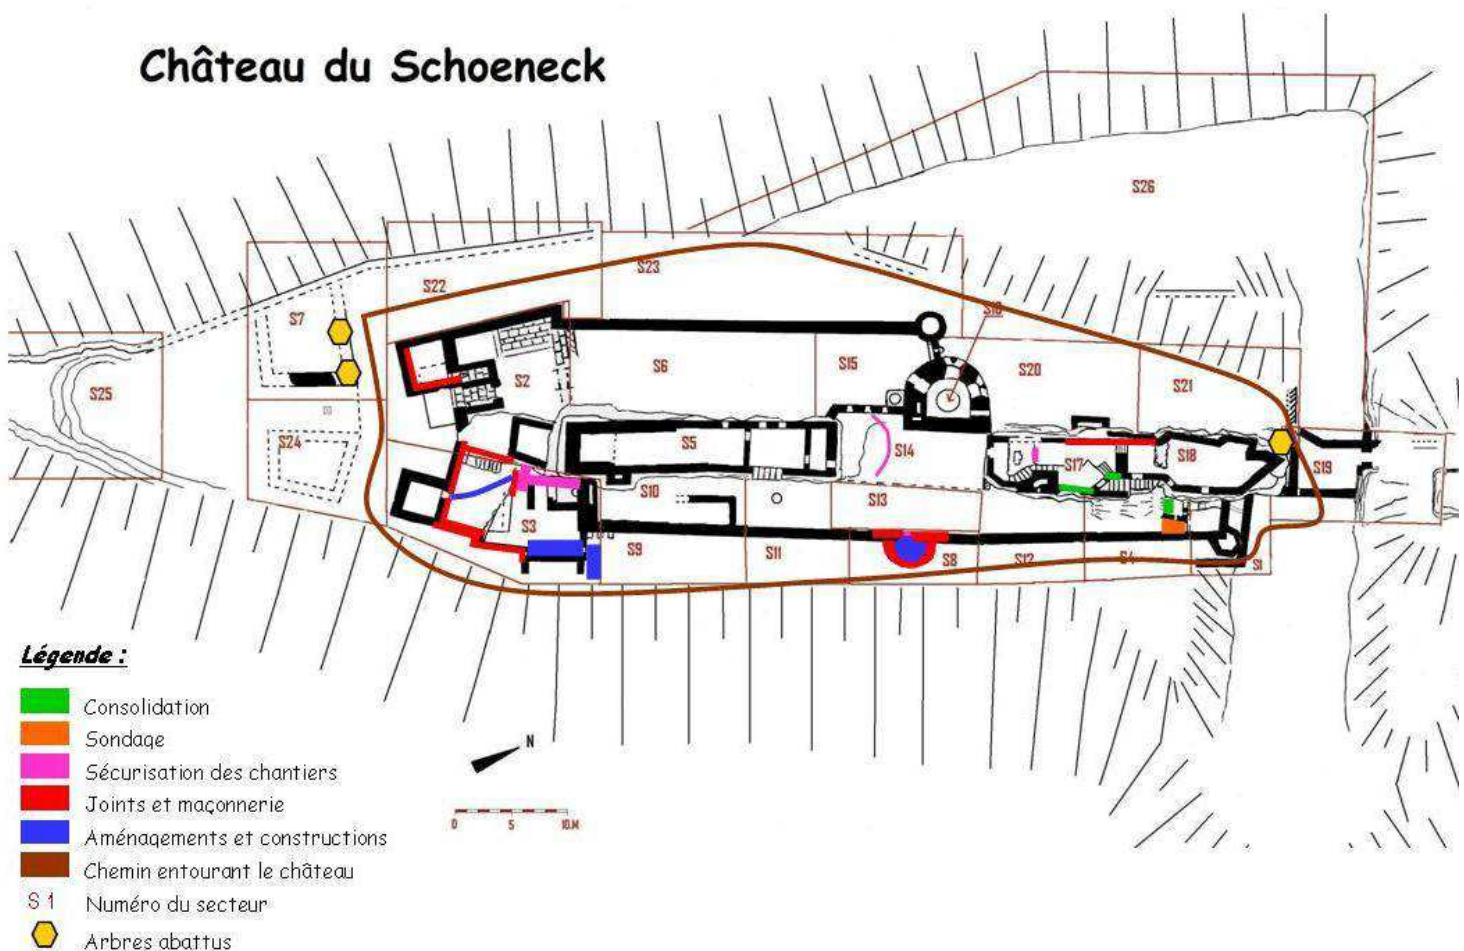
Château du Schoeneck

Pour mieux repérer les secteurs indiqués par la suite, voici le plan du Schoeneck.

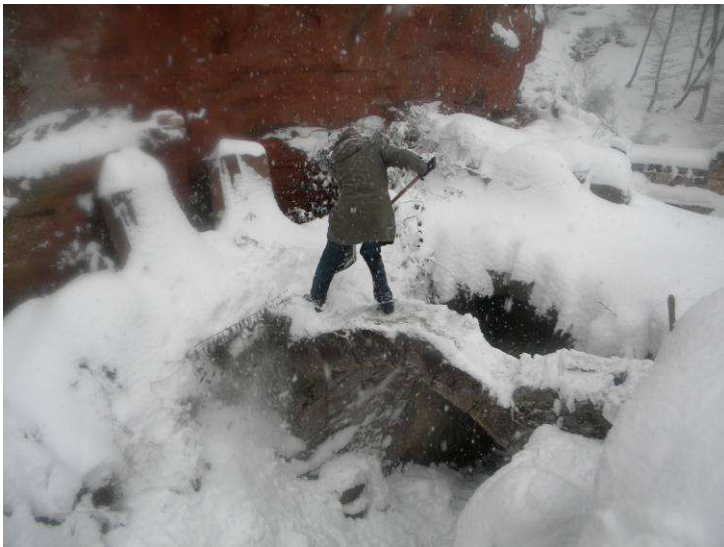
Arcade en 2011 sous la neige

Première action en ce tout début d'année ; dégager l'épaisse couche de neige recouvrant la zone de chantier, c'est-à-dire l'arcade du passage situé juste avant la descente de cave dégagée en 2006. Celle-ci avait besoin d'être consolidée car le sommier de chaque extrémité était en très mauvais état ; des morceaux étaient cassés. La première opération a donc consisté à fabriquer un cintre en bois que l'on a placé sous l'arc afin de le déposer sans encombre à l'aide d'un échafaudage et d'un palan.

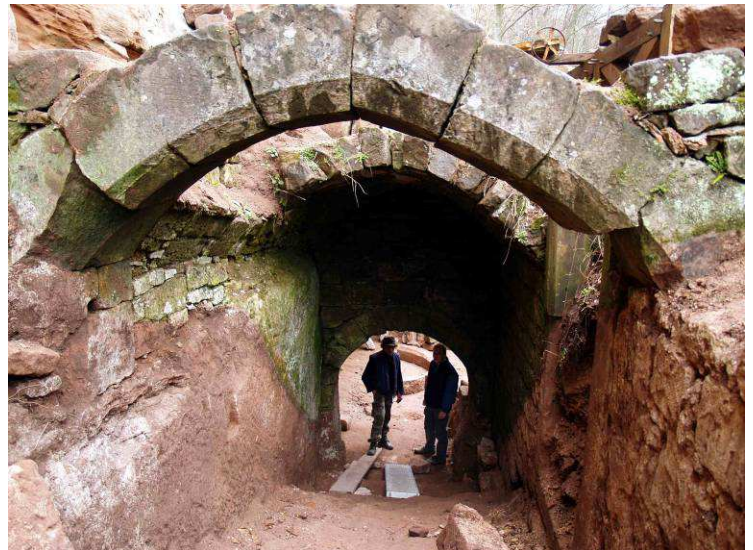
Arcade en 2006

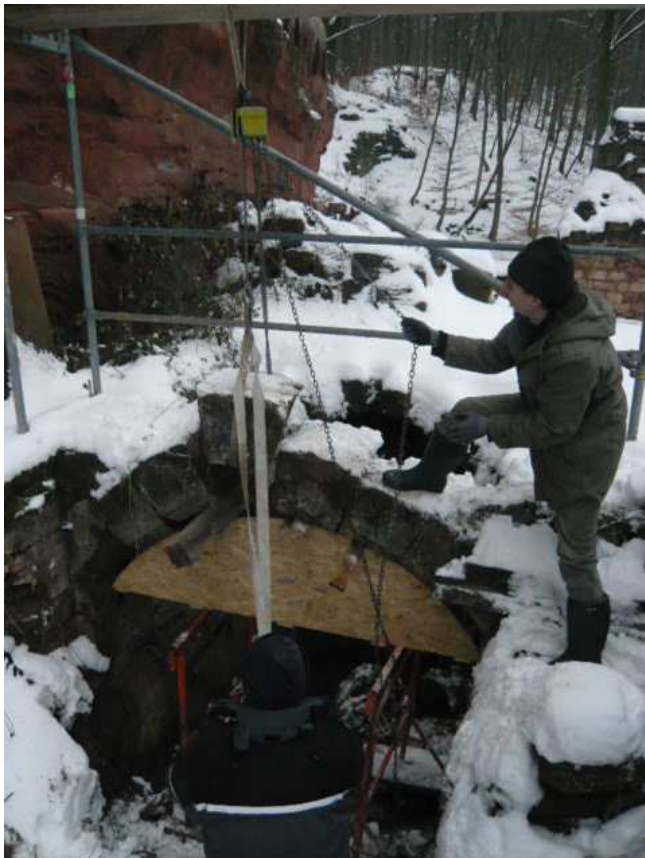
Arcade en train d'être déposée

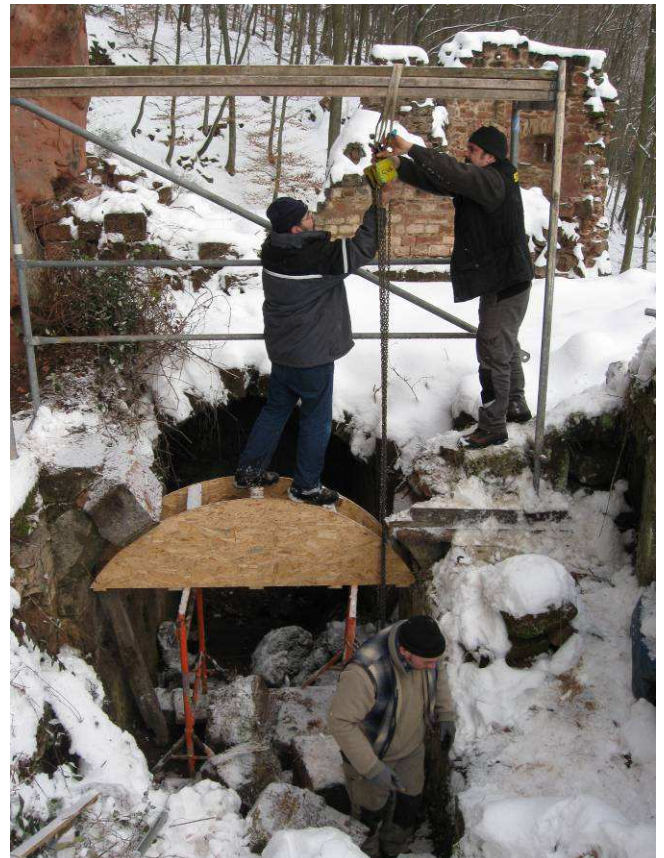
Arcade en train d'être déposée

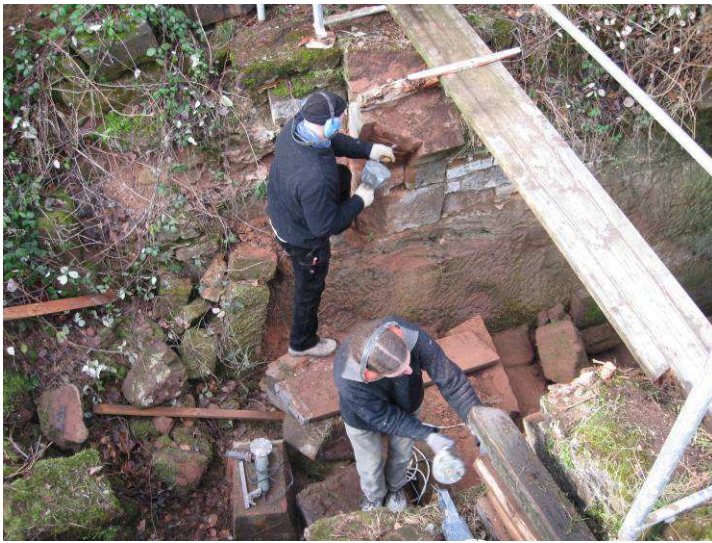
Sommiers en train d'être taillés au maillet et ciseau

La deuxième opération a été de réaliser des incrustations sur les sommiers. Plutôt que de changer toute la pierre, nous avons choisi de garder les originaux en remplaçant les parties cassées par des « empiècements » qui sont parfaitement ajustés. Le cintre à nouveau en place, l'ensemble des voussoirs de l'arc a été repositionné puis scellé au prompt.

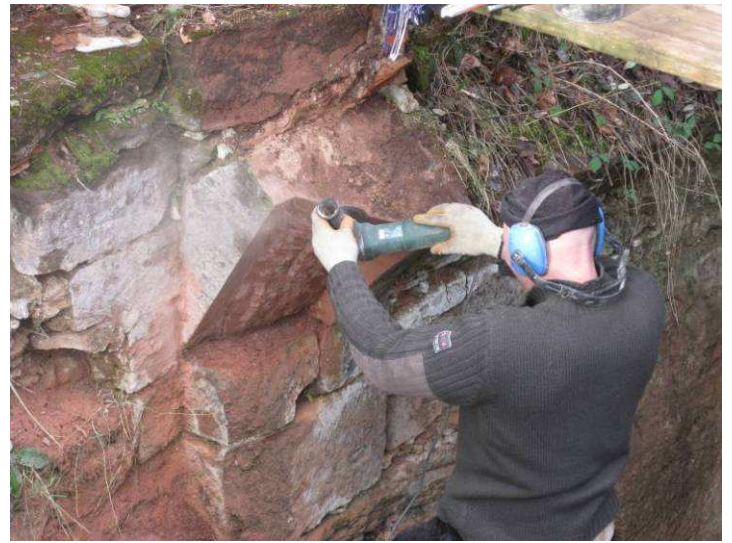
Refouillement en cours

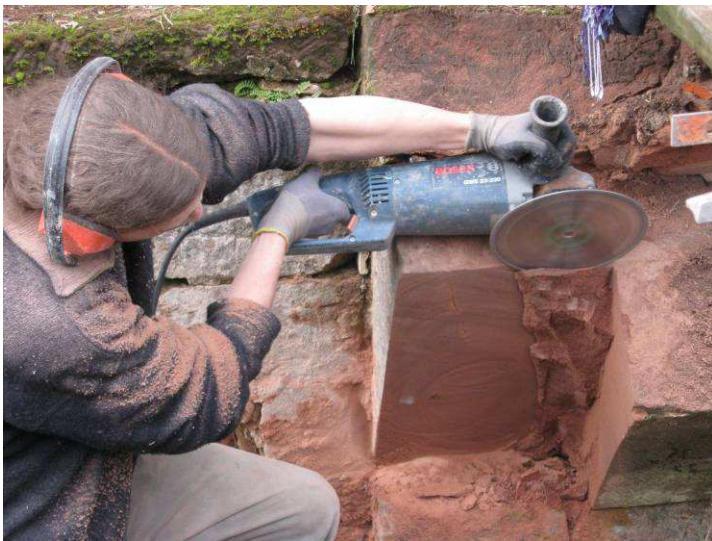
Sommier en cours de refouillement

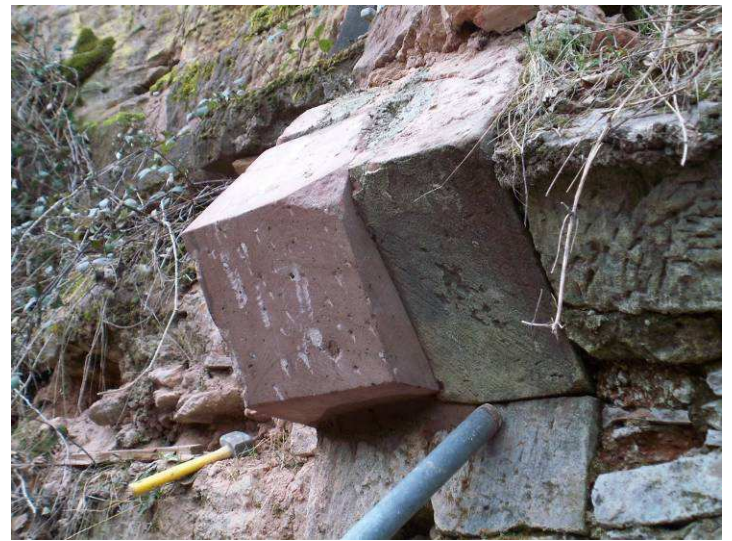
Empiècement en place, à retailer ensuite sur place pour donner la courbe

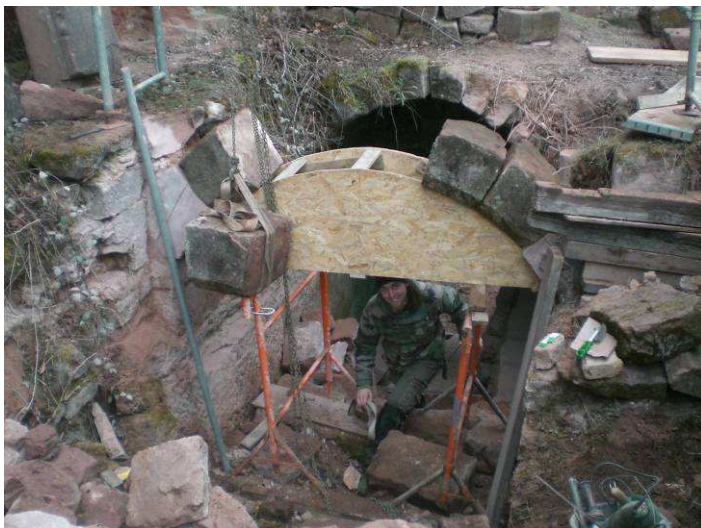
Arcade en train d'être remontée

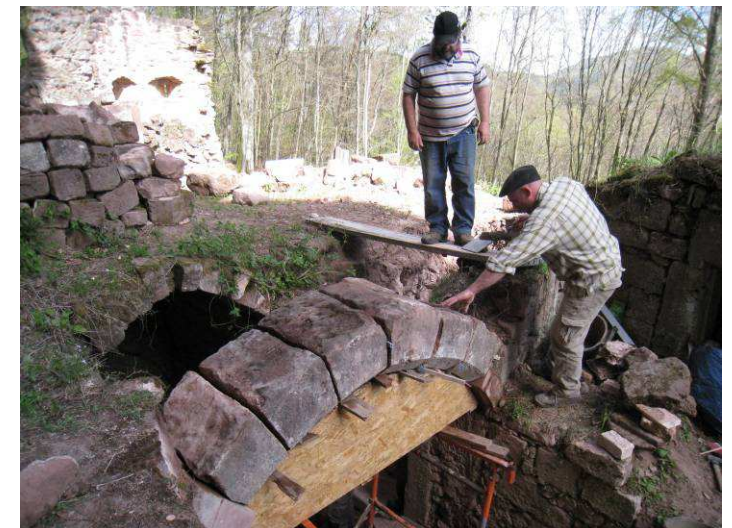
Arcade remontée

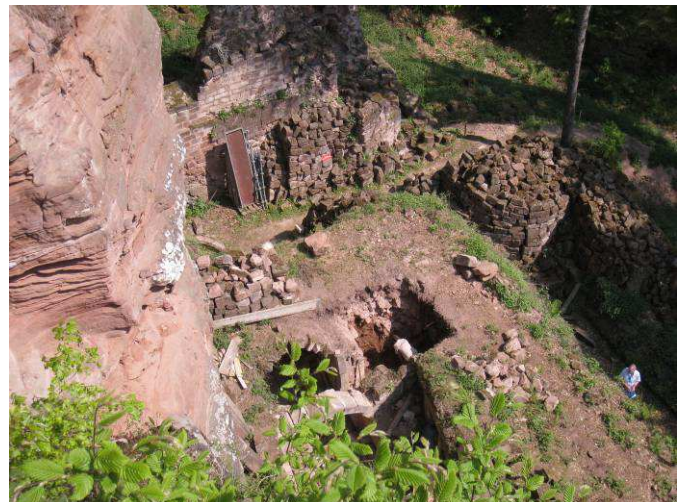
Sondage de la cave

Le sondage consiste à dégager uniquement une partie de la pièce (environ 4m par 3m sur 1,80m de hauteur) afin de faire un relevé stratigraphique. Un rapport de sondage est réalisé par un membre de notre association (Frédéric Erard) et par le conservateur du Musée de Niederbronn-les-Bains, qui suit l'opération. Le dégagement a eu lieu en début et en fin d'année 2011. Entre-temps, les travaux de maçonnerie primaient.

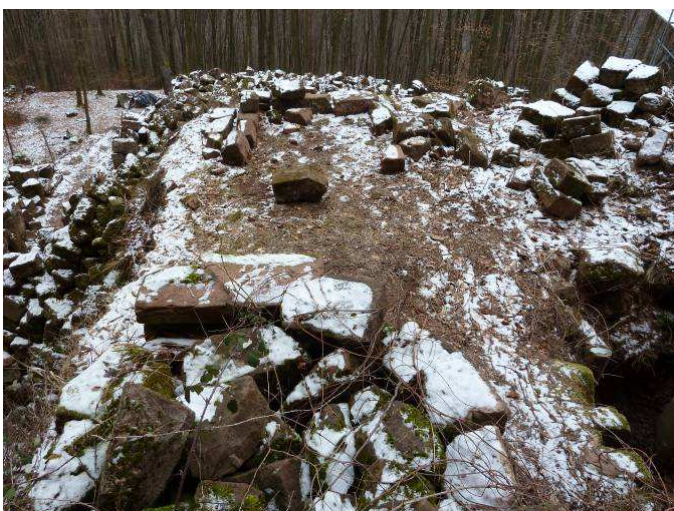
Dessus de la petite cave avant sondage

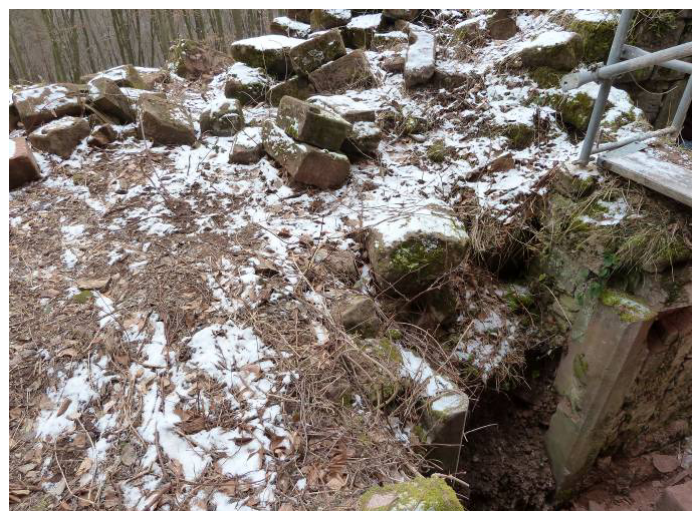
Dessus de la petite cave avec sa porte d'accès avant sondage

Le sondage de la pièce a débuté par la porte d'entrée, ses deux montants étaient encore en place, le linteau avait été découvert lors des fouilles de 1986 et stocké un peu plus loin. Les travaux ont ensuite progressé vers le rempart Est par le dégagement de gros blocs enchevêtrés, à l'aide d'un échafaudage et d'un palan. Toutes les pierres ont été triées, stockées à proximité ; les éléments d'architecture ont été relevés pour aider à la reconstitution et la terre a été évacuée en dehors du château sur la pente Est.

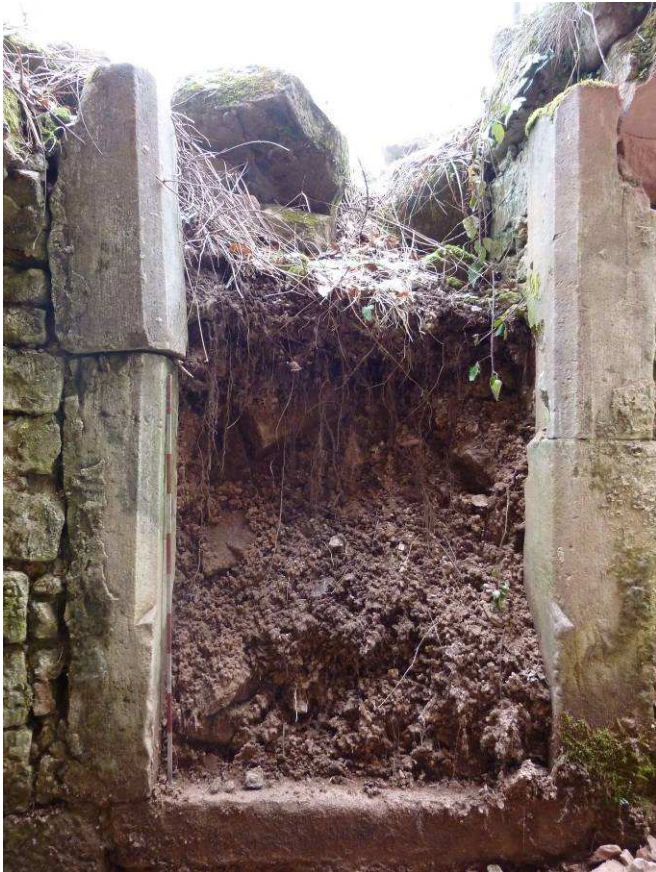
Porte d'entrée de la petite cave avant sondage

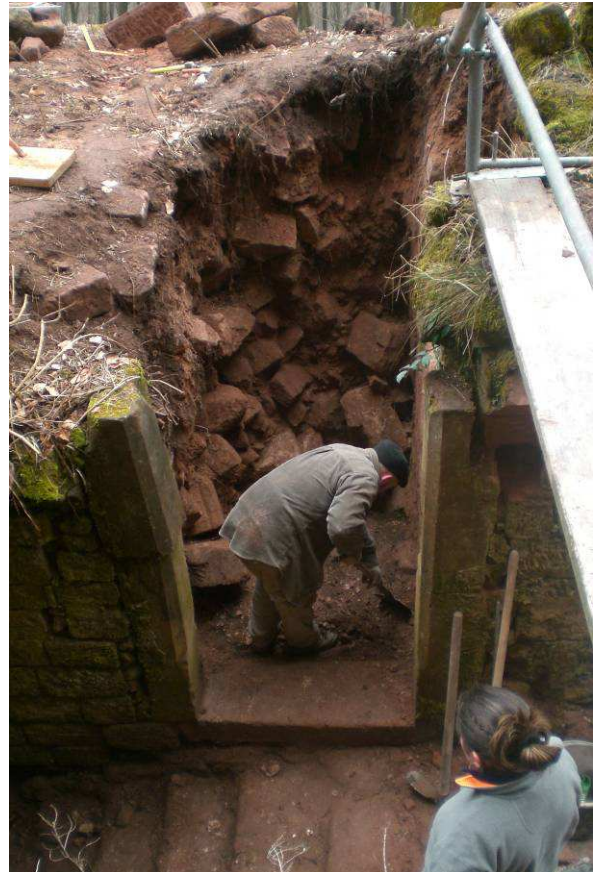
Porte d'entrée de la petite cave pendant sondage

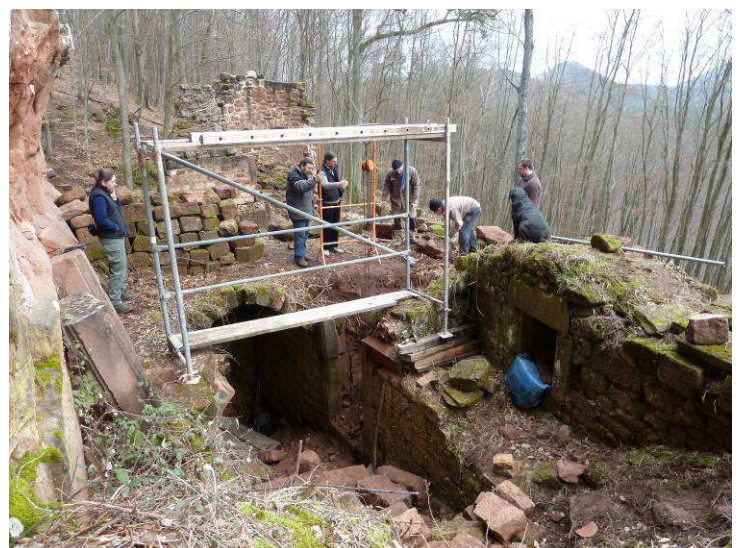
Secteur 4 avec l'arcade déposée et le local sondé

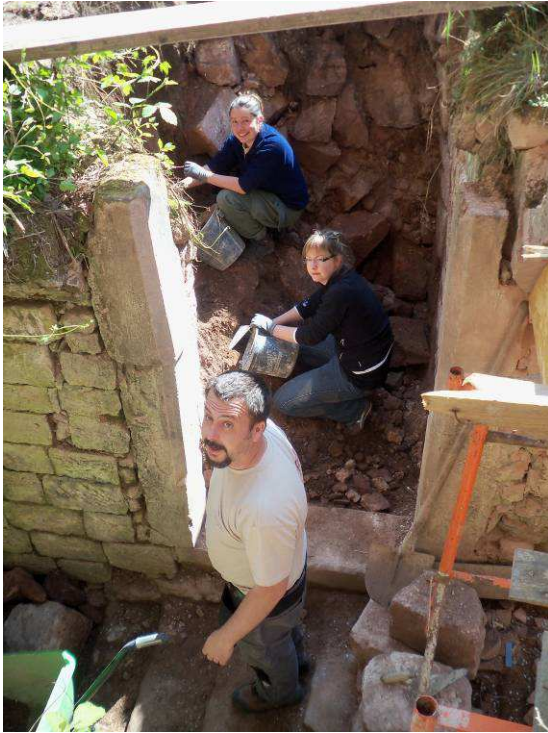
Sondage de la petite cave

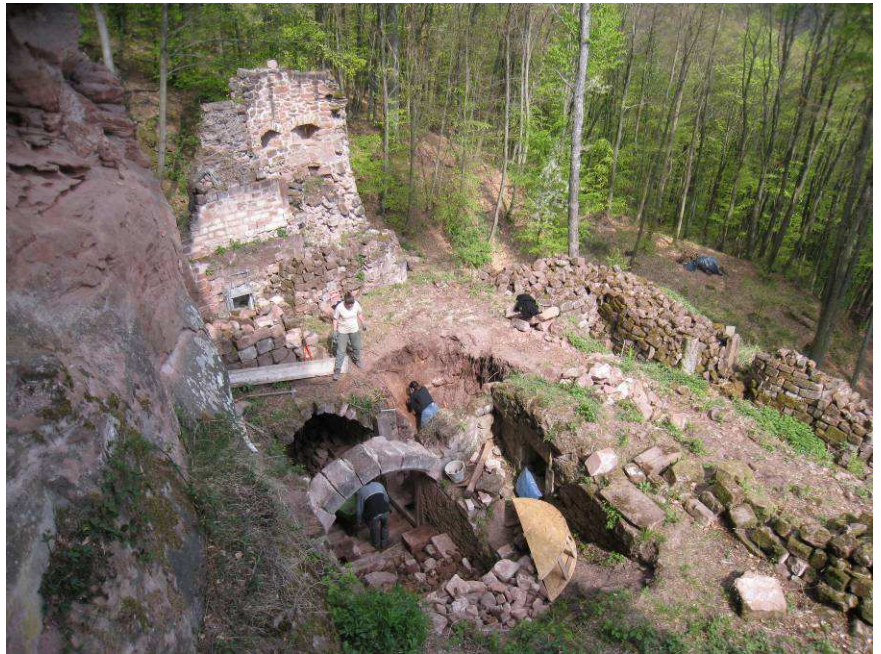
Secteur 4 avec l'arcade remontée et le sondage de la petite cave

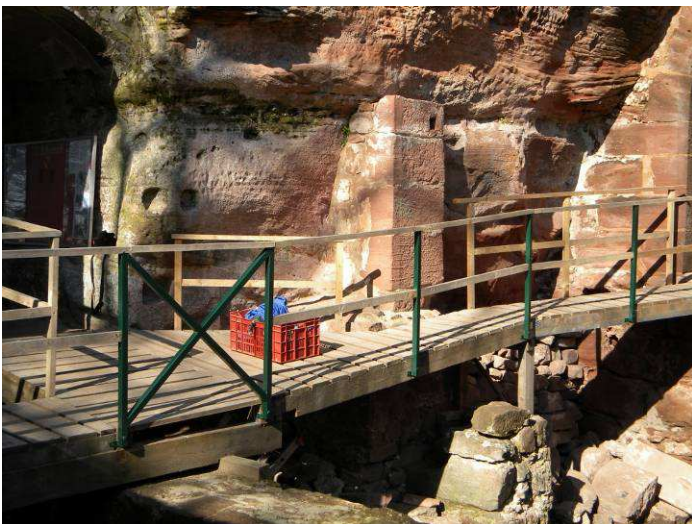
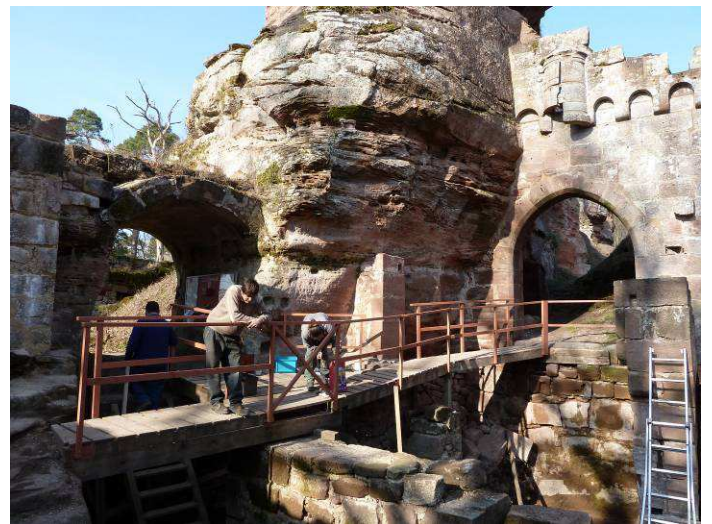
Début mars, pour des questions de sécurité, les rambardes de la passerelle ont été déposées et remplacées en partie par des rambardes métalliques.

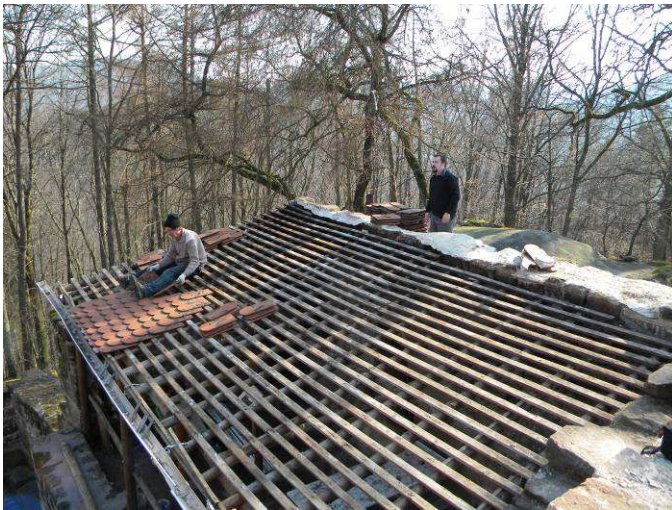
Démantèlement de l'ancien appentis

Egalement pour des raisons de sécurité, l'appentis en sapin, accolé depuis 2006 au bastion Sud-Est, a été intégralement démantelé. Il a été reconstruit dans la basse-cour contre la poterne. De taille légèrement plus petite, plus discret, le nouvel abri s'intègre mieux dans son nouvel environnement. Un don de M. Kautzmann nous a permis de récupérer des poutres en chêne d'une vieille maison alsacienne. Nous avons récupéré les tuiles de l'ancien abri. Il reste à la disposition de chacun. Une nouvelle table et trois bancs repeints y sont en permanence.

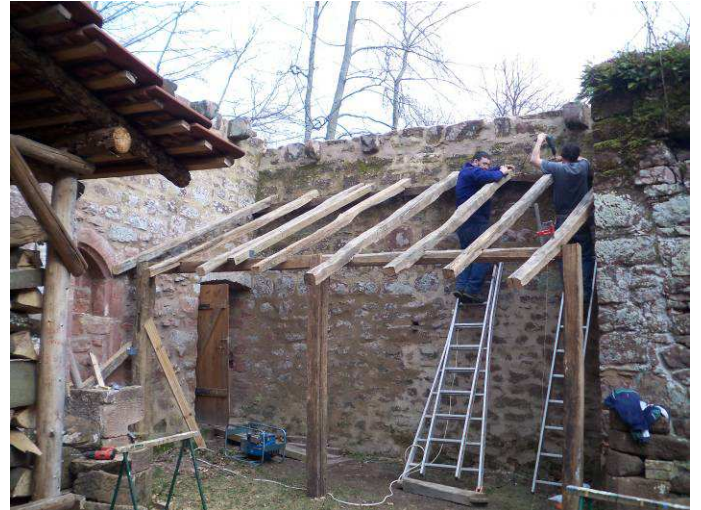
Charpente du nouvel appentis

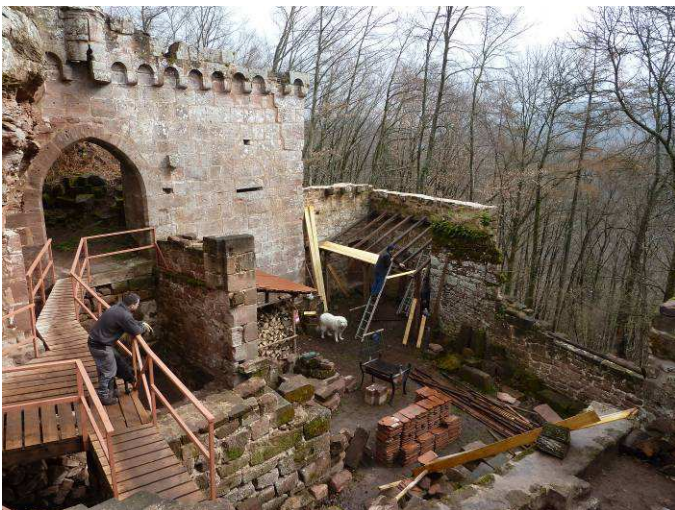
Construction du nouvel appentis

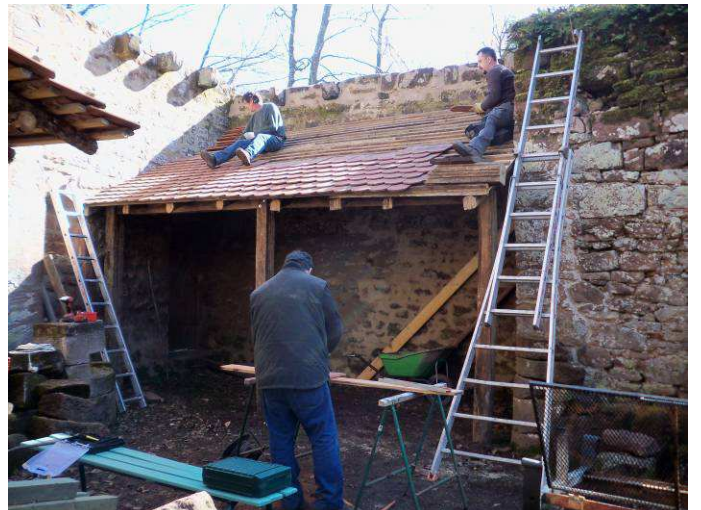
Construction du nouvel appentis

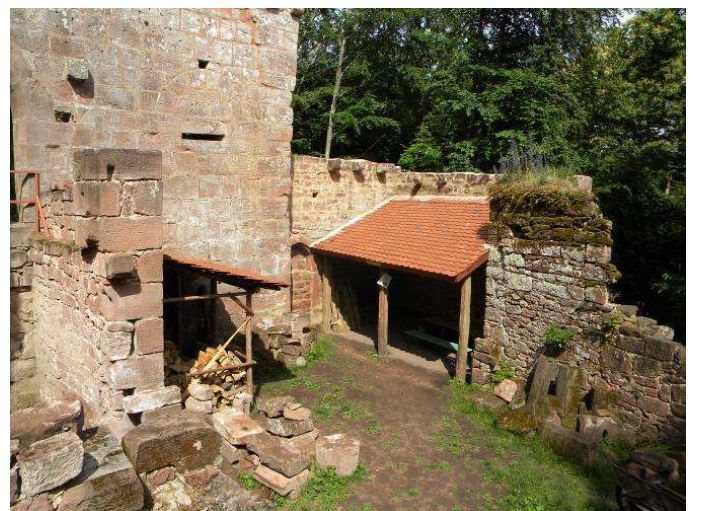
Nouvel appentis fini

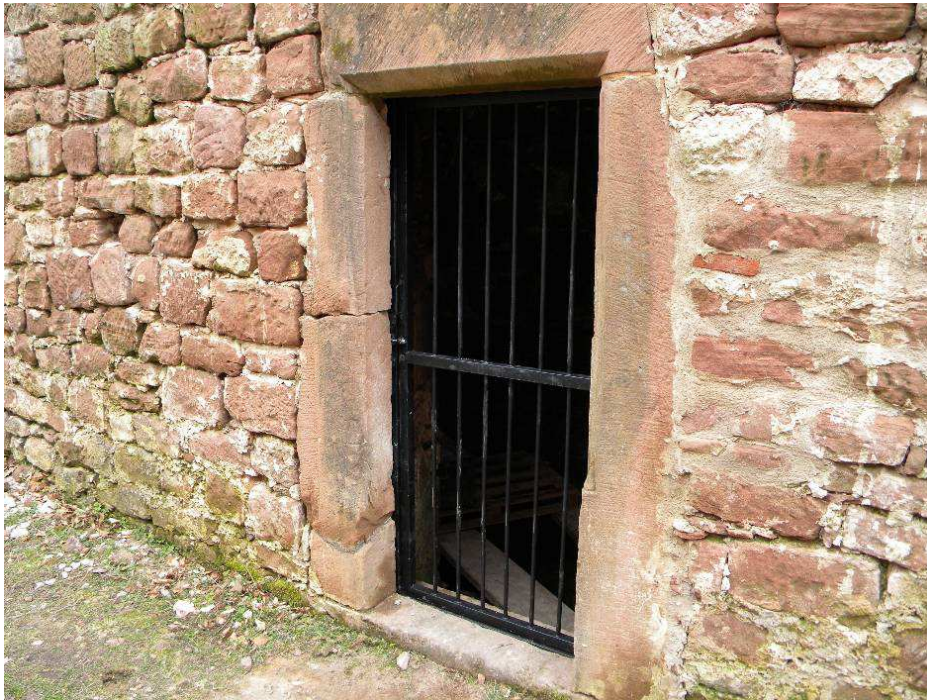
Une très belle porte métallique noire a été installée dans la tour pour en interdire l'accès lorsque nous ne sommes pas présents sur le site.

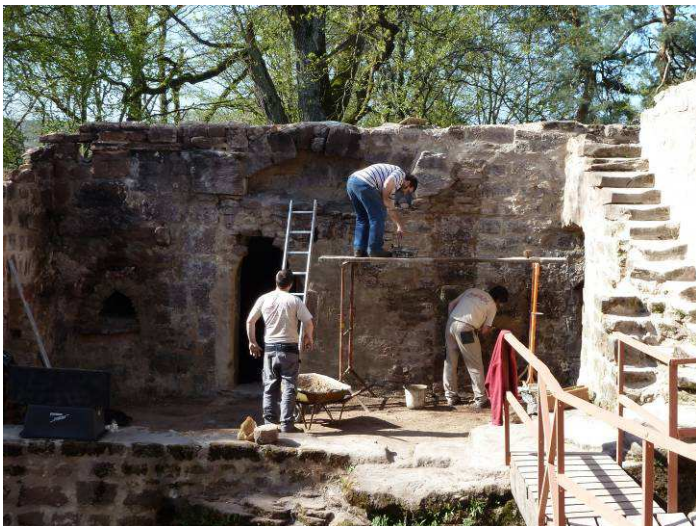
Jointoiment de la façade du bastion

Avec le beau temps et les températures plus clémentes, la bétonnière a repris du service. Nous nous sommes d'abord attaqués aux joints de la façade du bastion Sud-Est où l'ancien abri était accolé. Les joints du mur à côté de l'escalier menant à la plate-forme ont dû être refaits : l'hiver a été rude et le jointoiment sans ciment n'a pas tenu. Du gazon a été semé à l'emplacement de l'ancien abri. La bouche à feu, taillée par Jacques Bruderer et Thomas Becht, a été déplacée pour être mise en valeur contre le bastion Sud-Est.

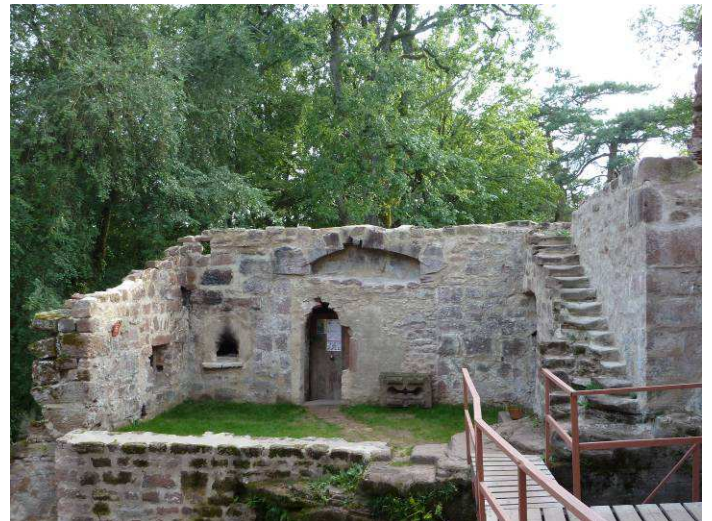
Plate-forme engazonnée devant le bastion

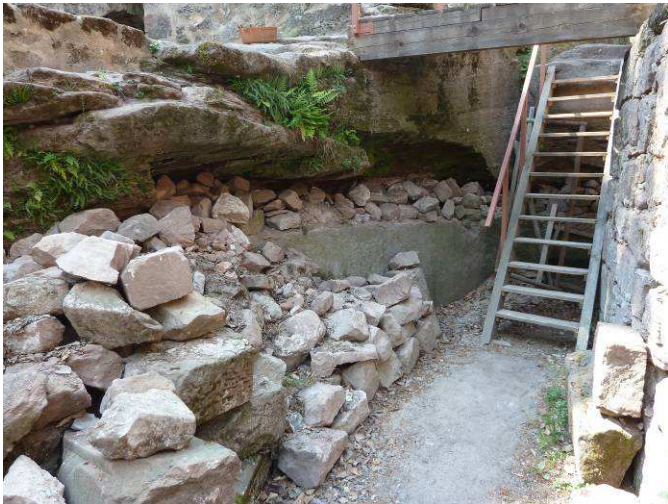
Rocher avant consolidation

Nous avons aussi renforcé le rocher en comblant un creux érodé avec de la maçonnerie. Cela a permis de libérer de l'espace et d'embellir le coin entre la pile du pont-levis et le rocher.

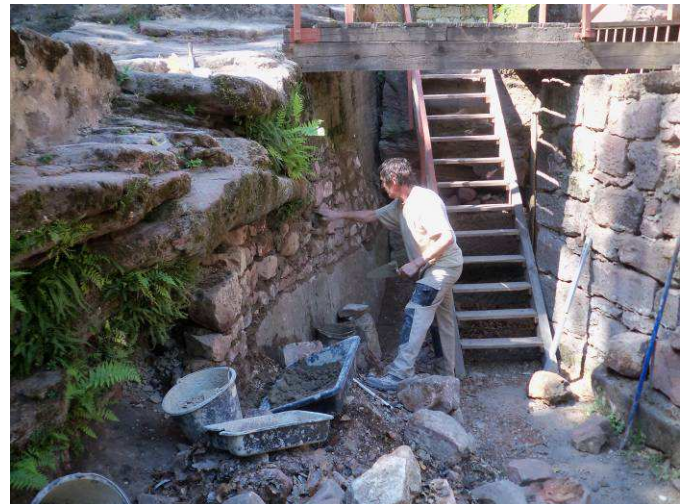
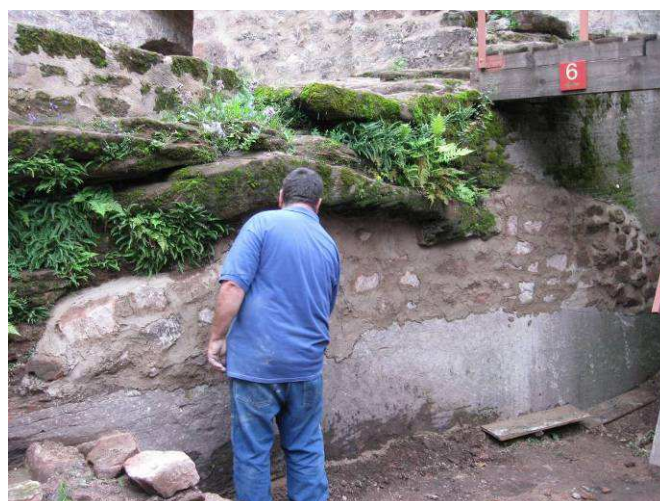
Rocher consolidé

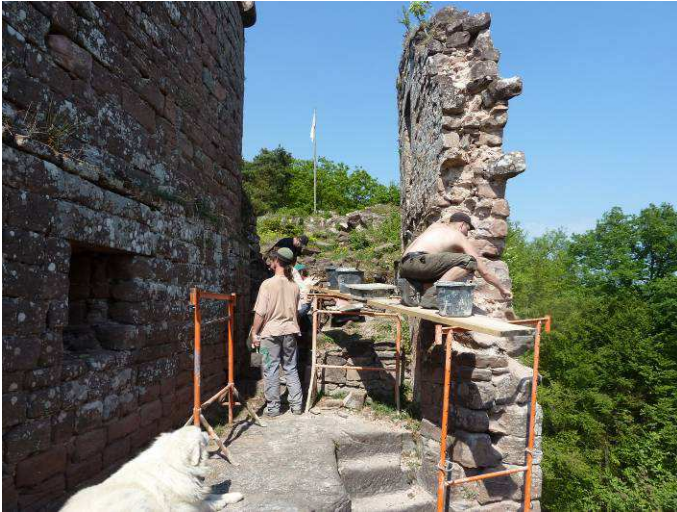
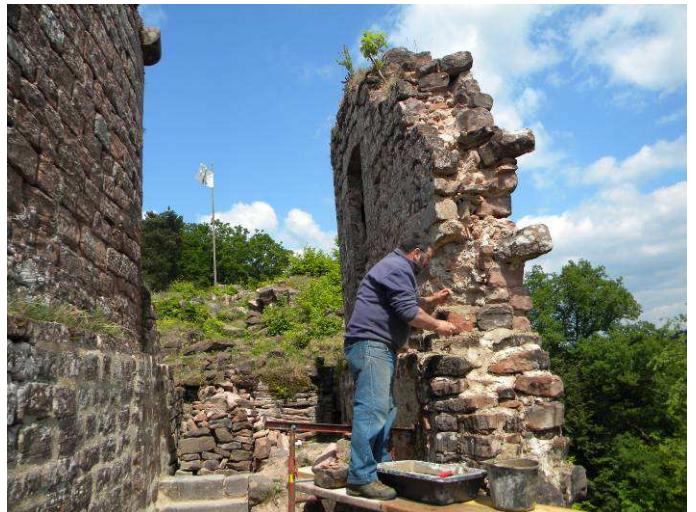
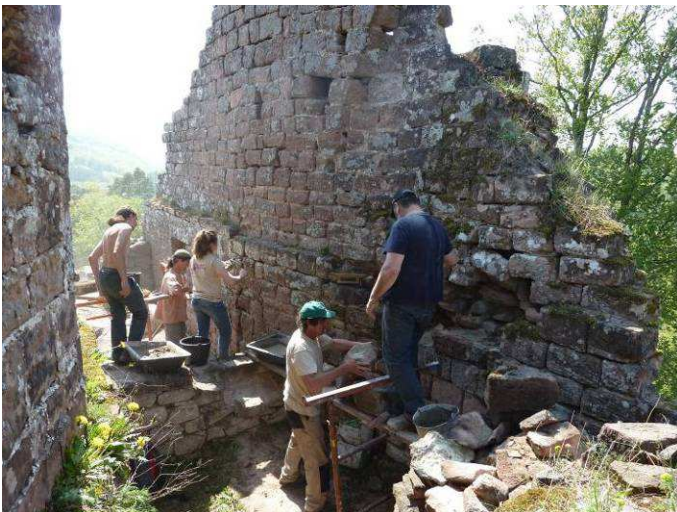
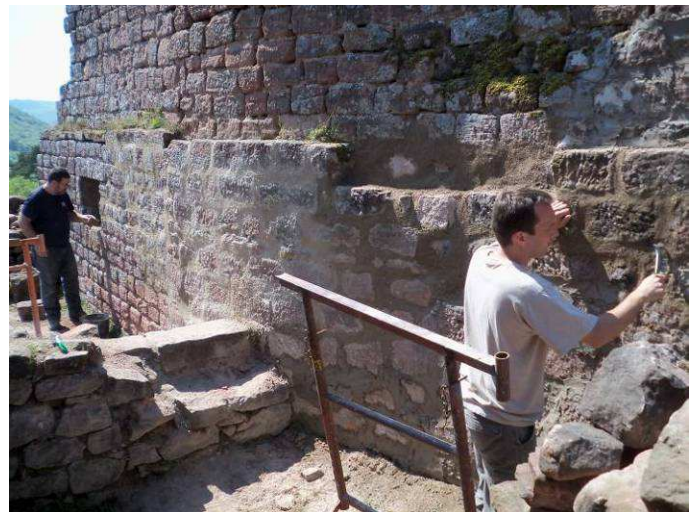
Pan de mur côté Ouest avec la cheminée à droite

Brossage des joints

Profitant du long week-end pascal et du nombre important de membres présents, nous avons commencé à consolider le mur Est du logis Nord côté intérieur : le parement était sur le point de s'effondrer. Nous en avons également profité pour réaliser une intervention sur un pan de mur du côté Ouest du logis Nord, comportant une cheminée. Nous avons comblé une brèche qui risquait elle aussi de déstabiliser le mur, puis nous avons fait les joints sur quelques mètres carrés, dont la cheminée. Une consolidation plus complète devrait être effectuée l'année prochaine lorsque les autorisations auront été reçues.

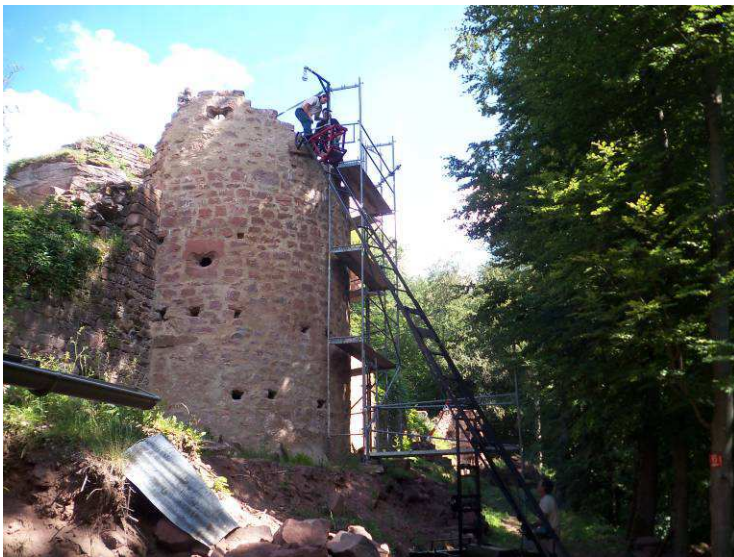
Monte-charge contre la tour semi-circulaire

Grâce à l'achat d'un monte-charge d'occasion en mai, les travaux sur la tour ont été moins pénibles et beaucoup plus rapides que les années précédentes. Il a fallu tout d'abord le transporter jusqu'au chantier puis lui faire une révision complète et l'adapter à nos contraintes.

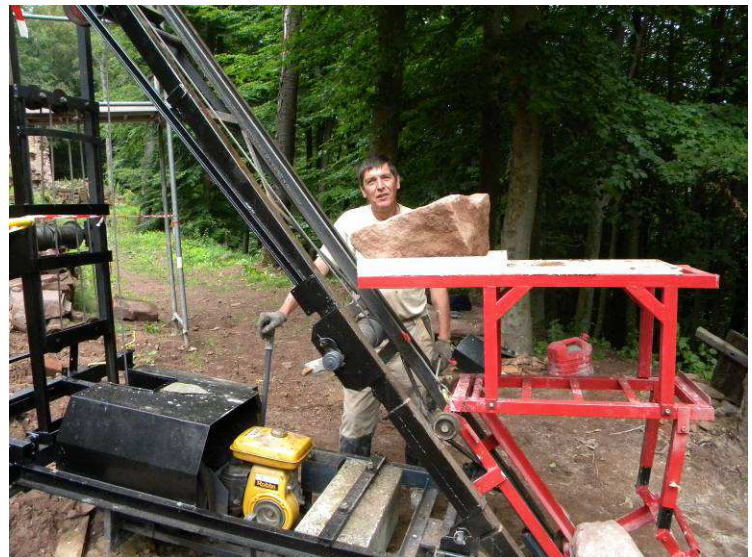
Alain et le monte-charge

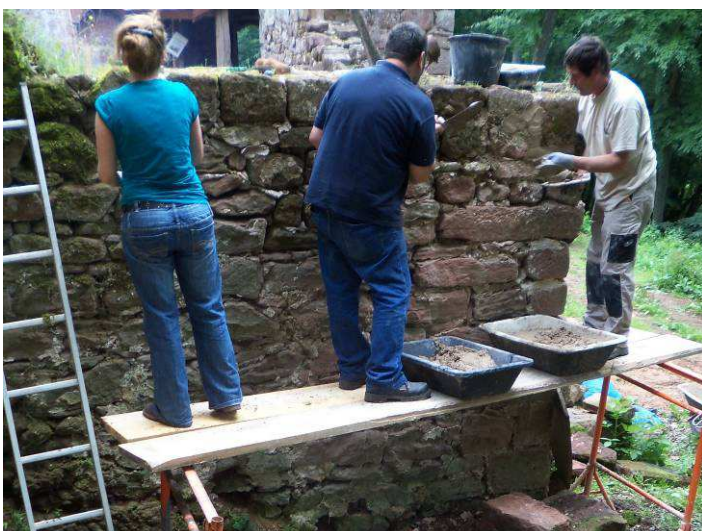
Jointoiement du mur côté extérieur

Les deux citernes à eau sous le bastion ont été déplacées entre la tour semi-circulaire et la poterne pour récupérer un maximum d'eau de pluie. Le stock de pierres, qui était entreposé le long du mur d'à côté, a été déplacé afin de créer une aire de stockage pour les livraisons de sable nécessaires à la poursuite du chantier. Nous en avons profité pour jointoyer les deux parements de ces deux murs.

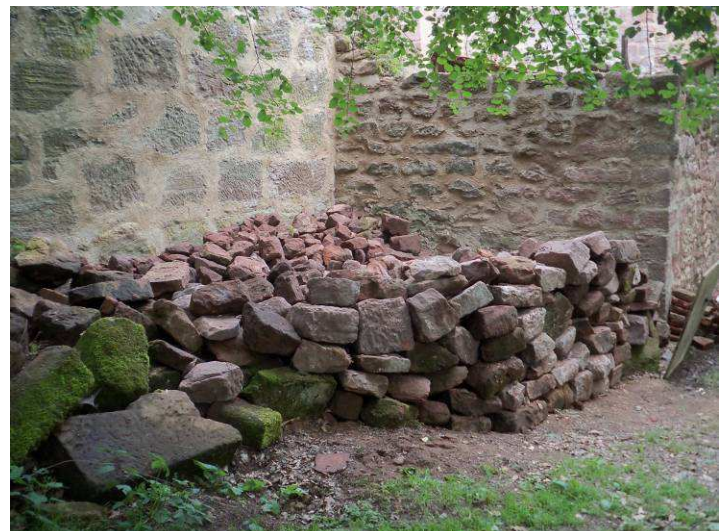
Nouvelle aire de stockage des pierres

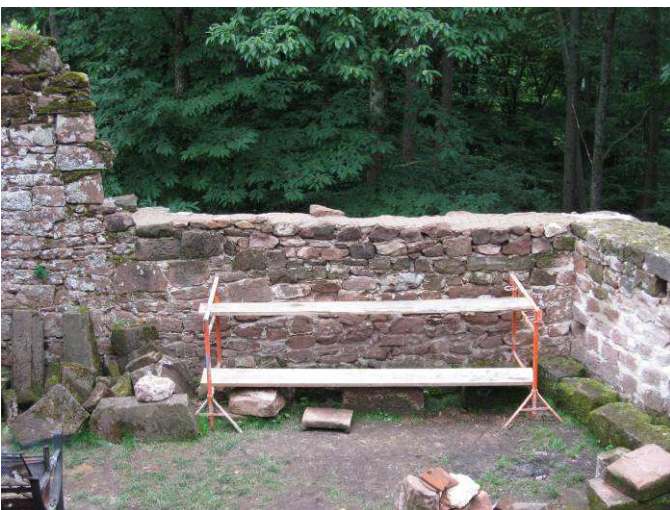
Mur côté intérieur

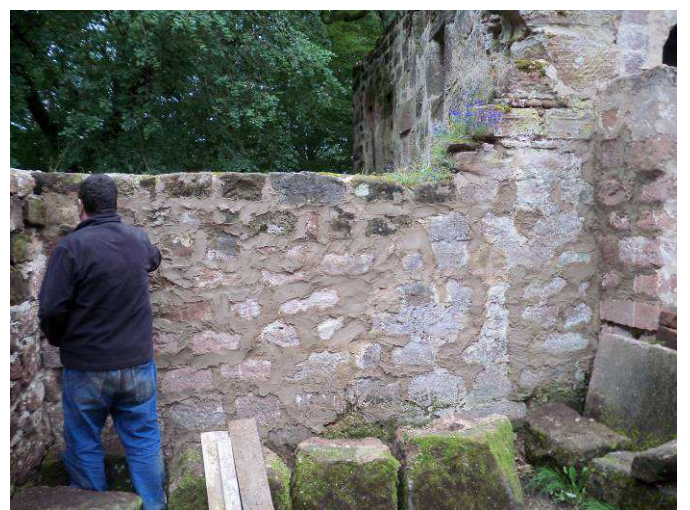
Jointolement du mur côté intérieur

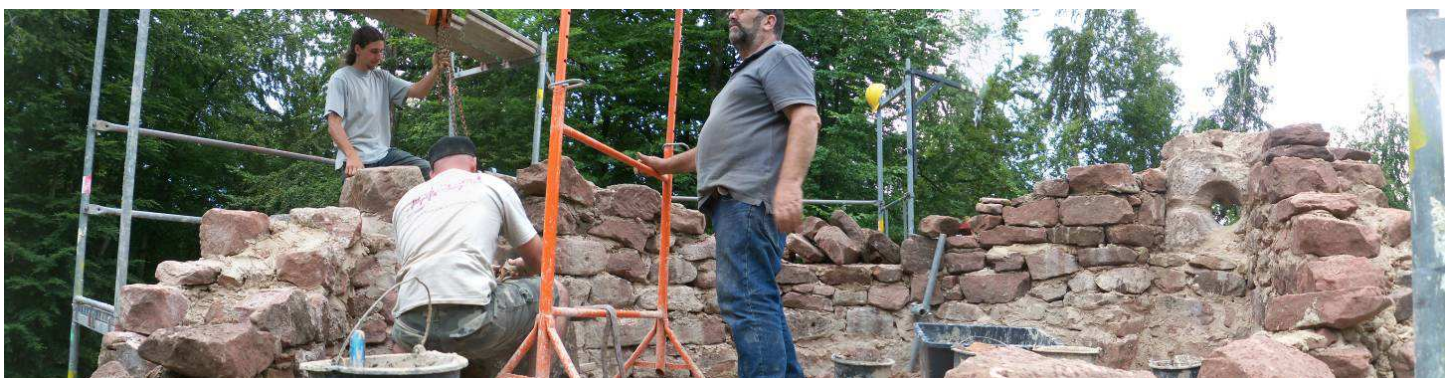
Préparation à la pose de la bouche à feu Nord

La partie supérieure de la bouche à feu Nord a enfin été posée. Désormais, toutes les bouches à feu connues de cette tour ont été remises en place. Cela fait 5 bouches à feu réparties sur deux étages, sachant qu'une seule d'entre elles était encore en place en 2004. Le reste de la maçonnerie de l'étage a été terminé et les joints ont été réalisés dans la foulée.

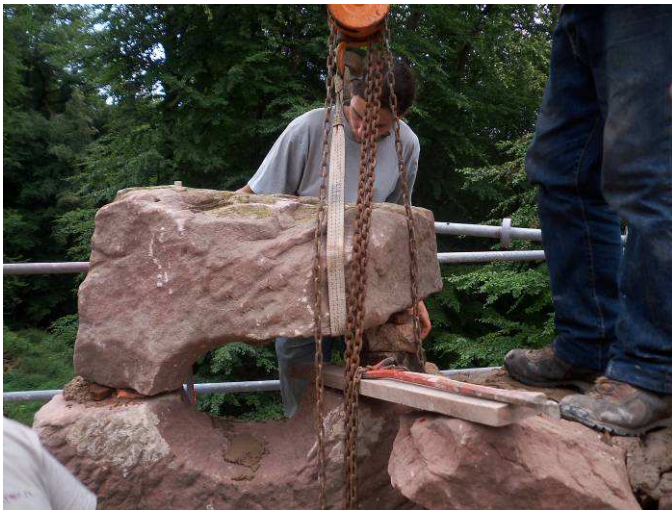
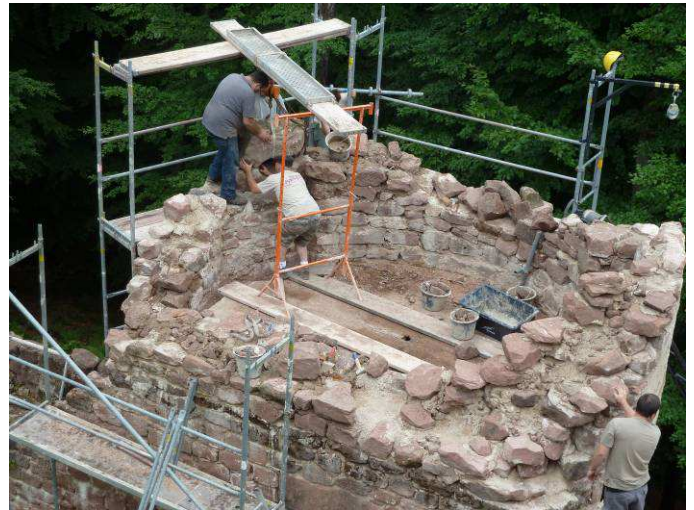
Pose de la bouche à feu Nord

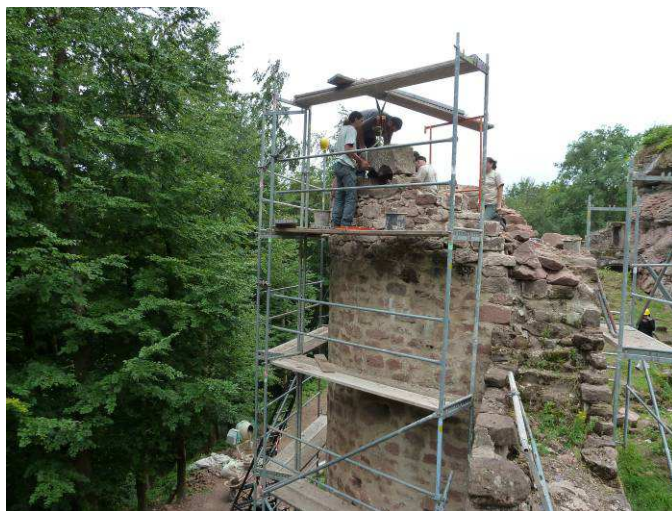
Bouche à feu Nord

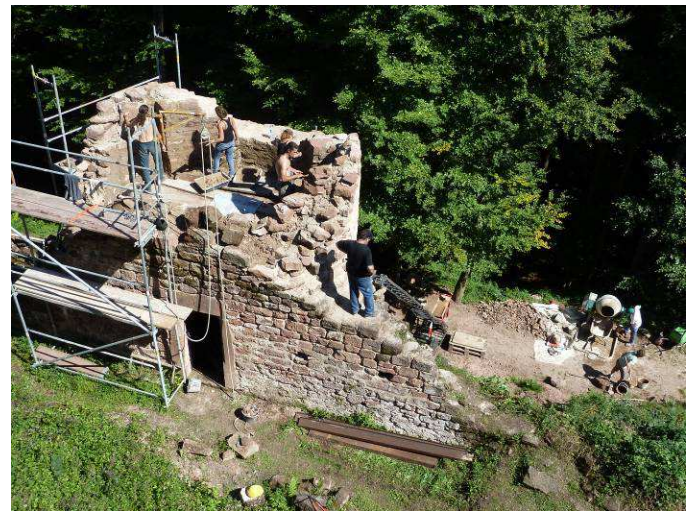
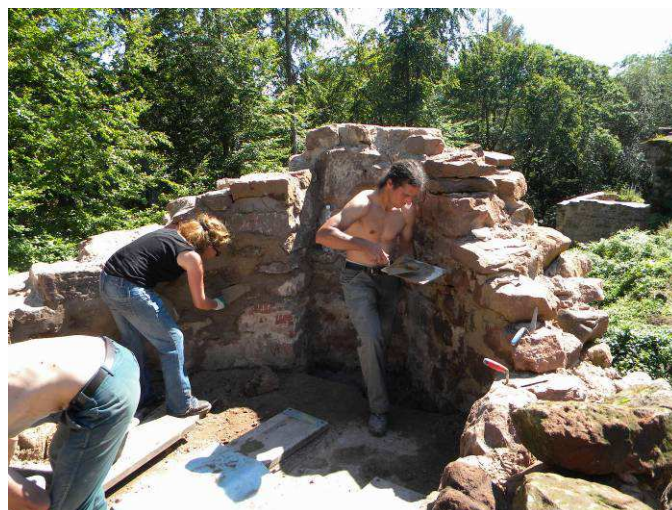
Jointoiment du deuxième étage de la tour semi-circulaire

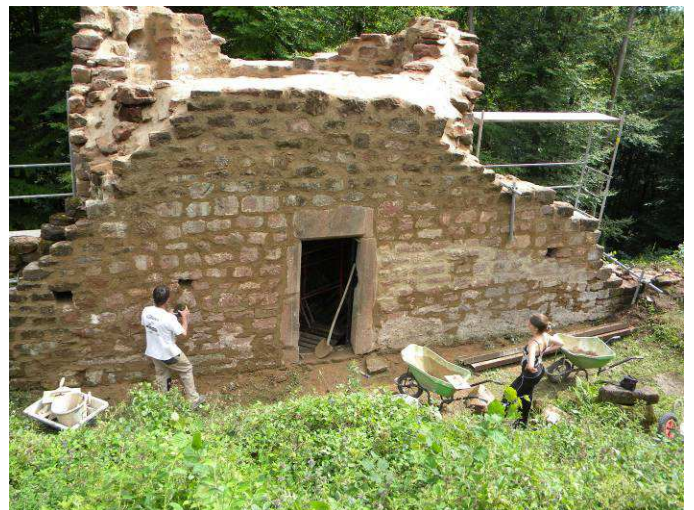
Jointoiment de la façade de la tour semi-circulaire

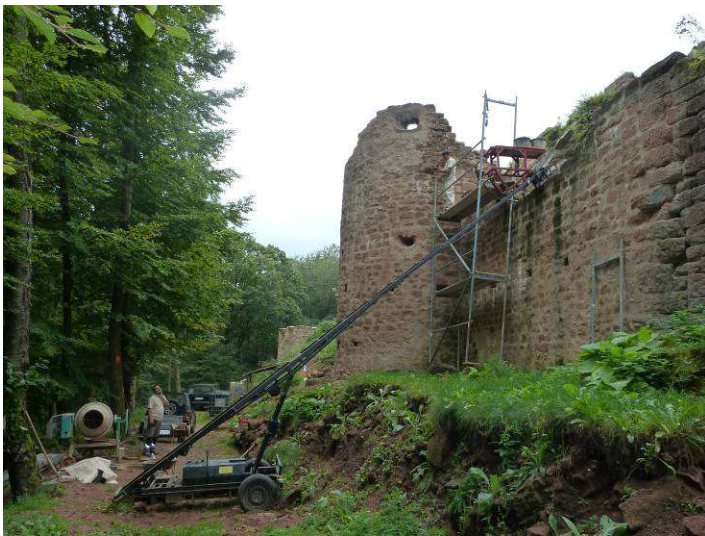
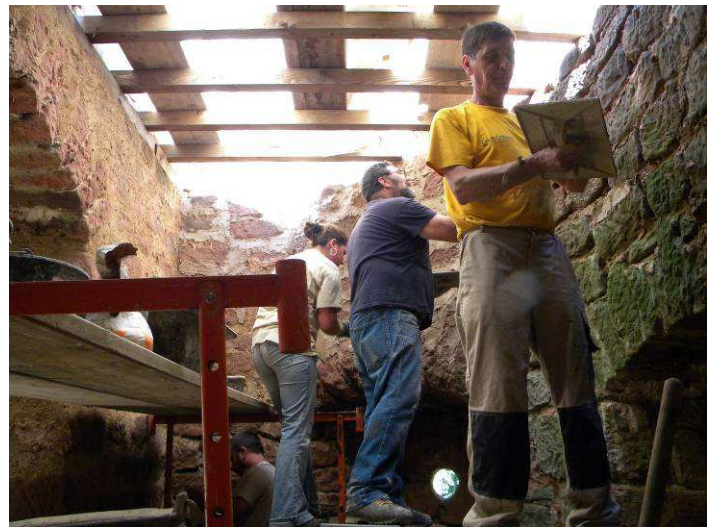
Jointoiment de l'intérieur de la tour

Les joints intérieurs ont tous été achevés sauf au sous-sol. Du mortier de réparation teinté a été appliquée sur les parties abîmées des montants de la porte et des bouches à feu afin de les réparer. Un hydrofuge a été appliqué sur l'arase de la tour. Le rempart Nord attendant à la tour a été rehaussé.
