Association Cun Ulmer Grün

Rapport d'activités 2011

Château du Schoeneck

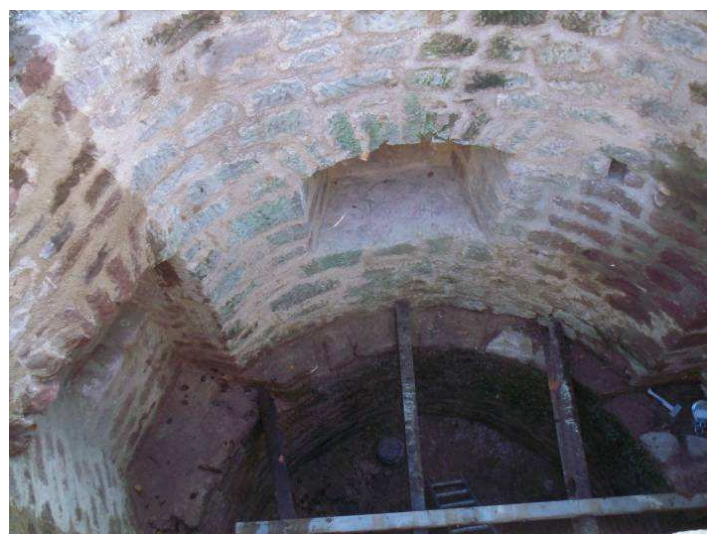
Intérieur de la tour semi-circulaire

Les joints intérieurs ont tous été achevés sauf au sous-sol. Du mortier de réparation teinté a été appliquée sur les parties abîmées des montants de la porte et des bouches à feu afin de les réparer. Un hydrofuge a été appliqué sur l'arase de la tour. Le rempart Nord attendant à la tour a été rehaussé.

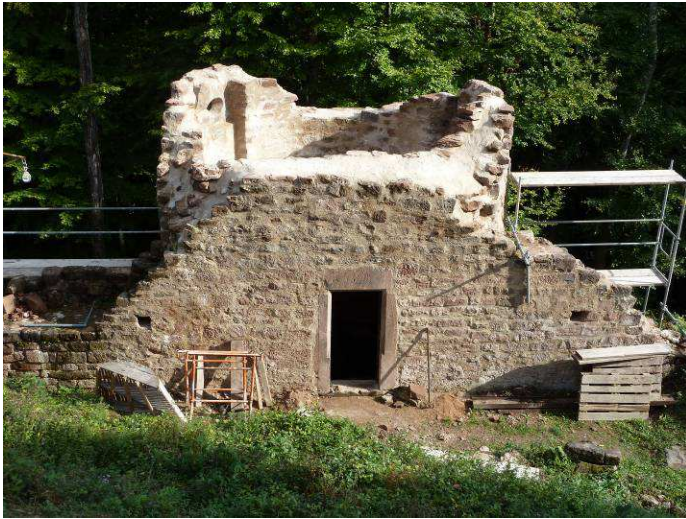
Tour semi-circulaire en octobre 2011

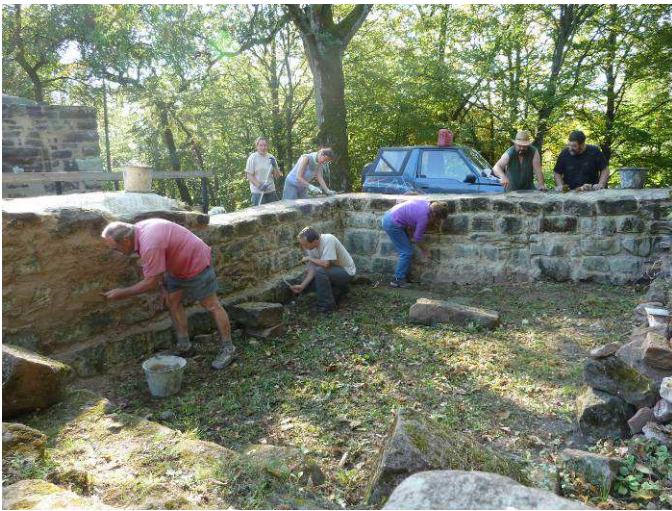
Jointoiement du bastion Sud-Ouest

Nous avons dû refaire les joints du bastion Sud-Ouest, côté intérieur, car ceux réalisés en 2010, sans ciment, n'ont pas résisté à l'hiver. Après ce test peu concluant, nous avons repris nos bonnes habitudes en ajoutant une petite dose de ciment. Un mortier hydrofuge a été appliqué sur l'arase des deux murs du bastion, sur le pourtour du fossé, sur l'arase du mur au-dessus du bastion Sud-Est et celui le long de l'escalier secteur 3.

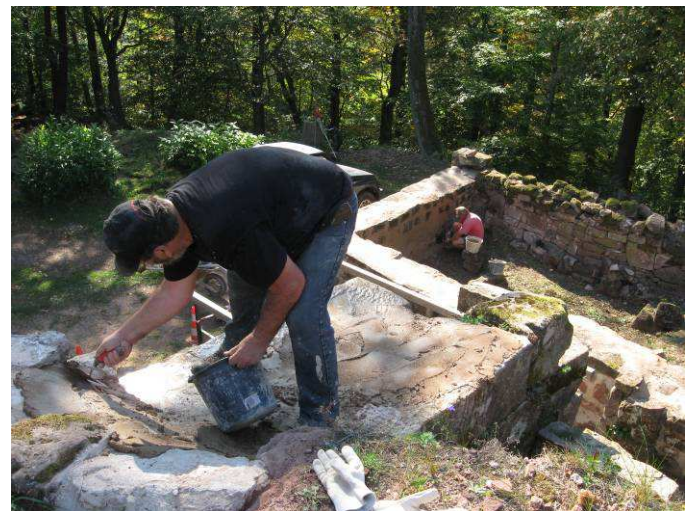
Application du mortier hydrofuge

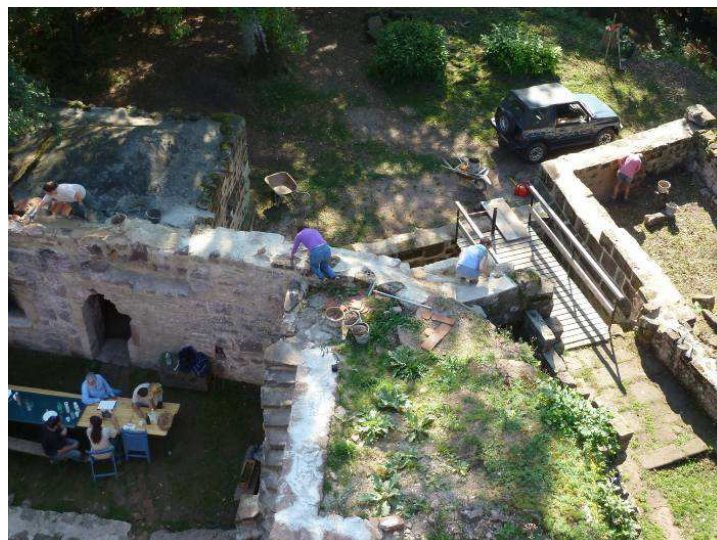
Application du mortier hydrofuge

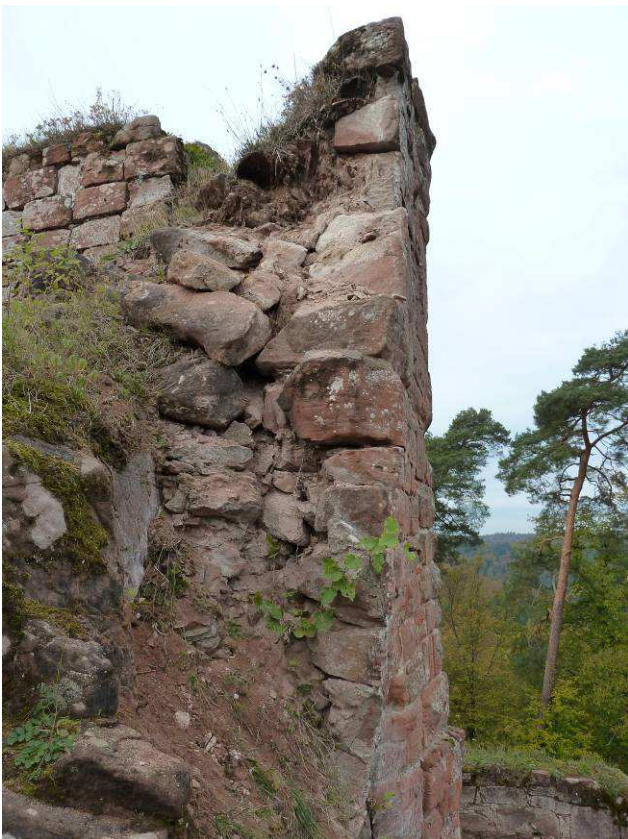
Six grosses pierres de parement du mur Nord du rocher Sud se sont écroulées, suite à l'éclatement du rocher de soutènement fin octobre. Nous en avons immédiatement barré l'accès, en grillageant la zone et en accrochant un panneau d'interdiction.

Mur Nord du rocher Sud après effondrement

Une demande de consolidation sur plusieurs secteurs, dont ce mur, venait d'être faite. Il faudra attendre l'autorisation pour le consolider et le reconstruire. Ce sera un gros chantier nécessitant, sans doute, une dépose de l'ensemble du mur afin de consolider le rocher et remonter le mur.

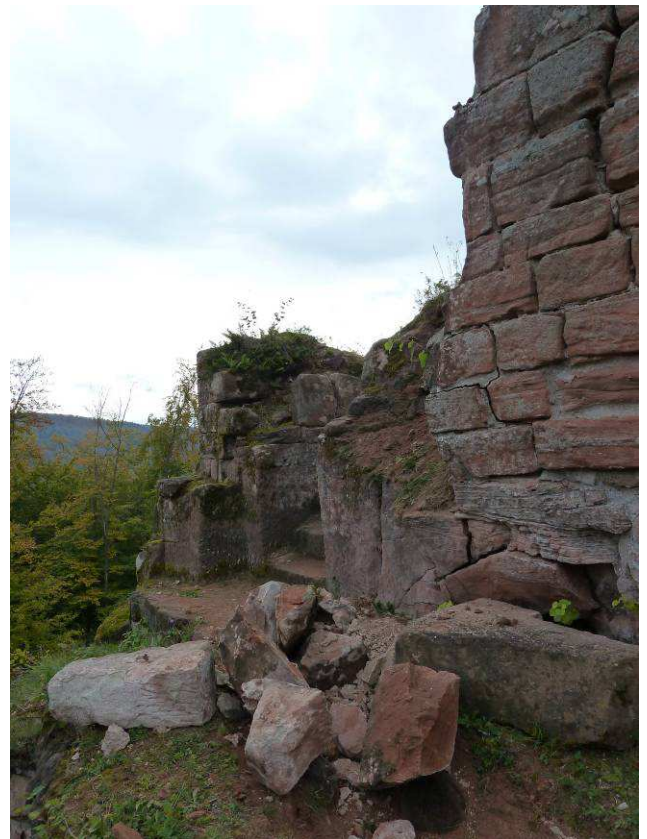
Mur Nord du rocher Sud après effondrement

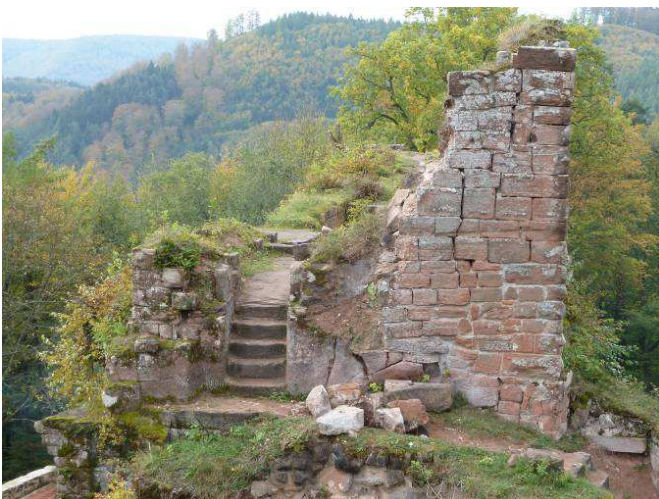
Mur Nord du rocher Sud après effondrement

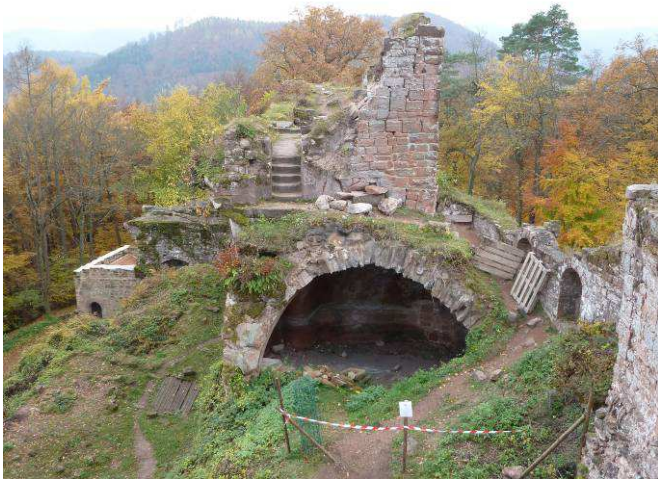
Accès au rocher Sud barré après l'effondrement du mur

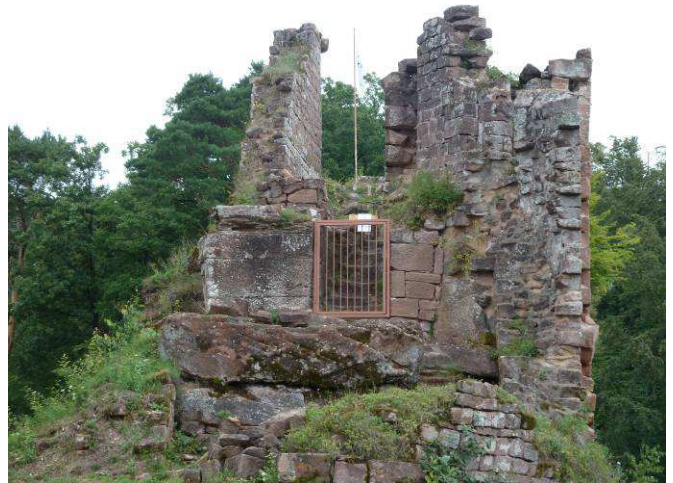
Grille interdisant l'accès au rocher Nord

Malheureusement, ce n'est pas un cas unique, car plusieurs murs risquent de s'effondrer à différents endroits du château dont des murs du rocher Nord. Nous en avons d'ailleurs également interdit l'accès fin juillet en mettant une grille métallique.

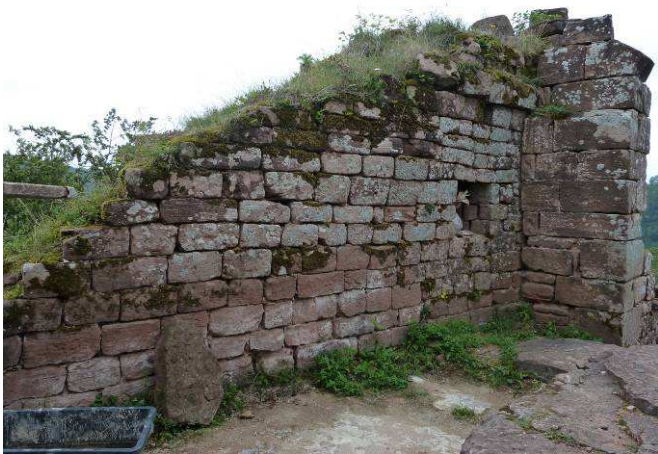
Un parement de mur côté intérieur versait dangereusement. Il n'aurait pas survécu à l'hiver. Nous avons donc agi dans l'urgence en déposant une grande partie de ce parement, après l'avoir relevé et photographié au préalable. En deux week-ends, le mur était déposé et reposé (une soixantaine de pierres).

Parement du mur côté intérieur avant dépose

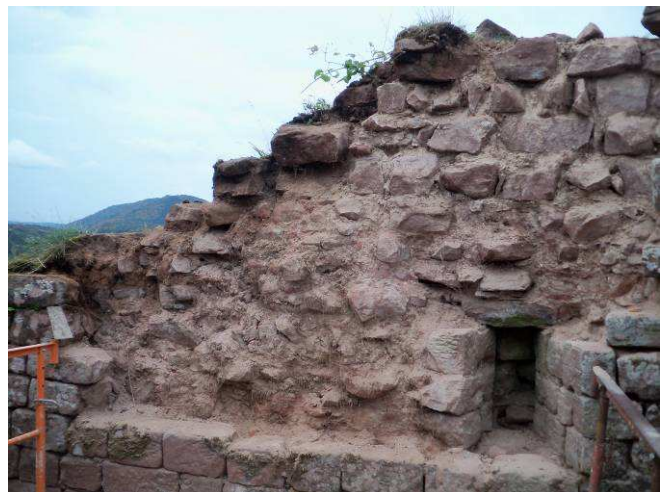
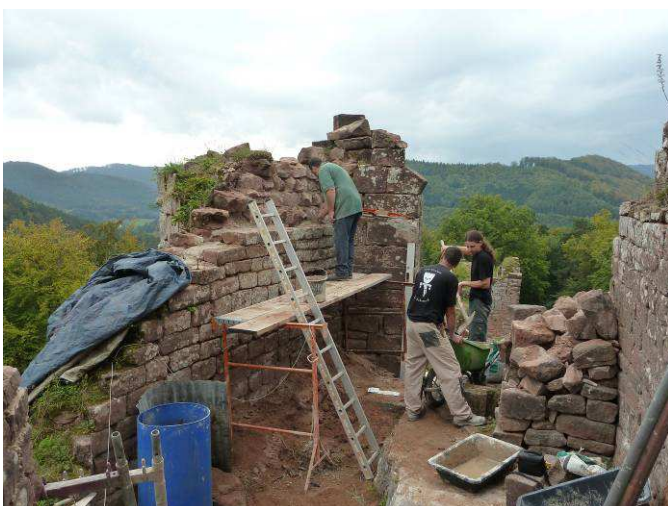
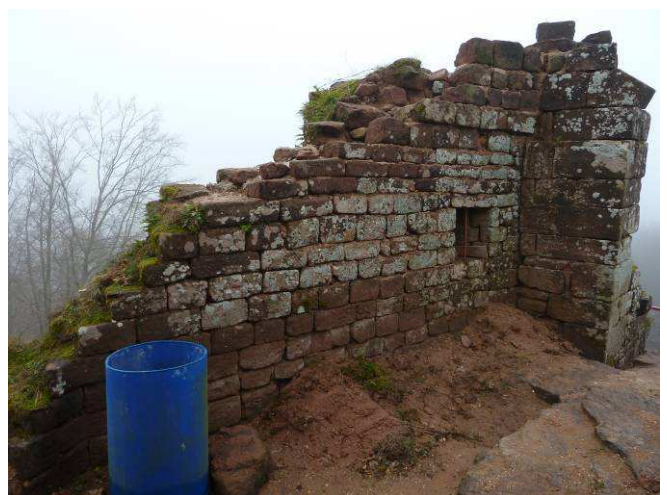
Mur après dépose du parement

Repose du parement du mur

Parement du mur reposé

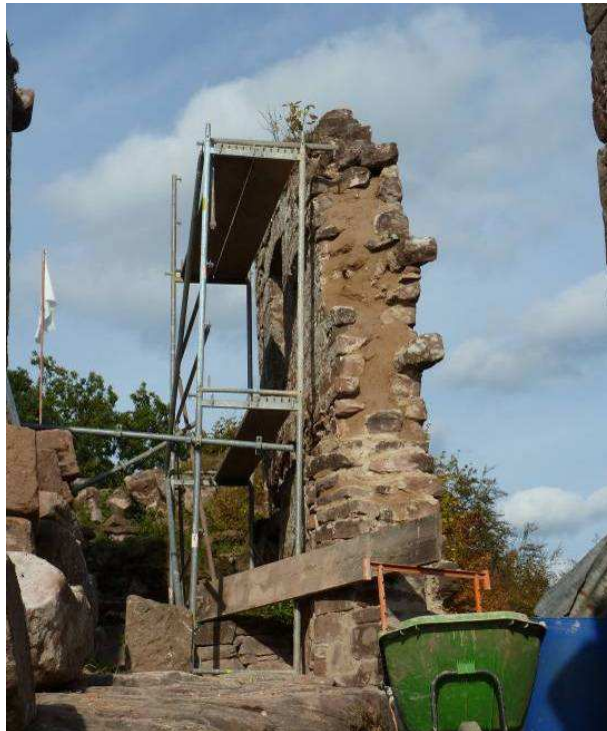
Nous avons également consolidé l'arrachement de l'autre mur côté Est afin de le protéger de l'hiver avant les travaux de l'année prochaine.

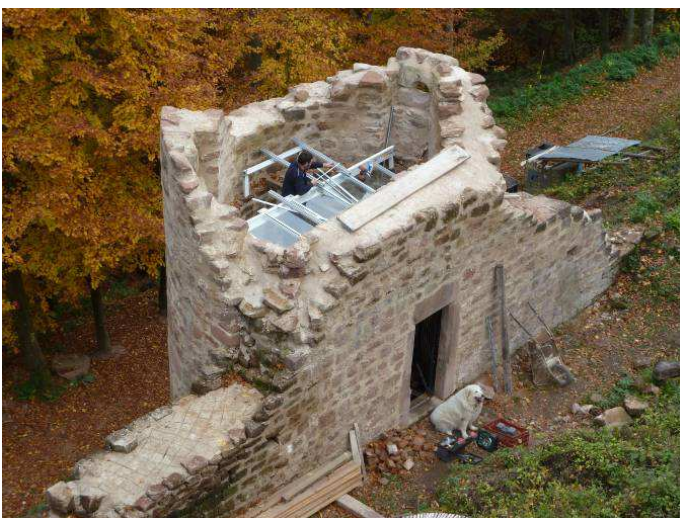
Pose par Patrick Claude de la toiture vitrée

Le plancher provisoire en bois de la tour a été démonté début septembre pour remettre, début novembre une toiture vitrée (simple vitrage de 8mm montée sur une structure en aluminium). Par ailleurs, un plancher en bois reposant sur des poutres métalliques a été installé dans la tour.

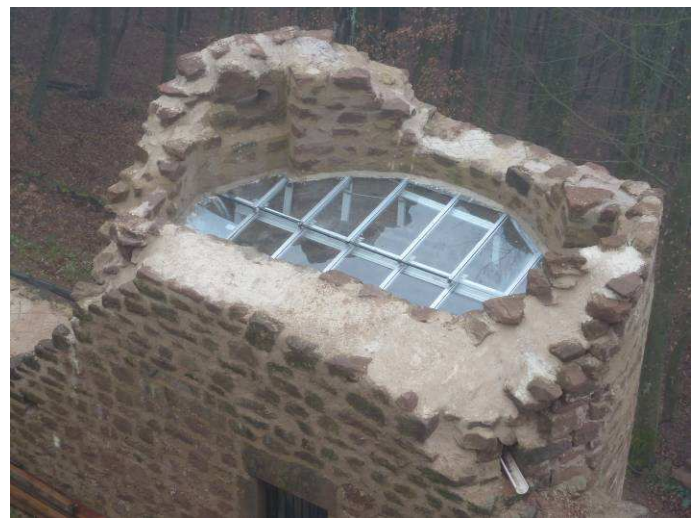
Toiture vitrée de la tour semi-circulaire

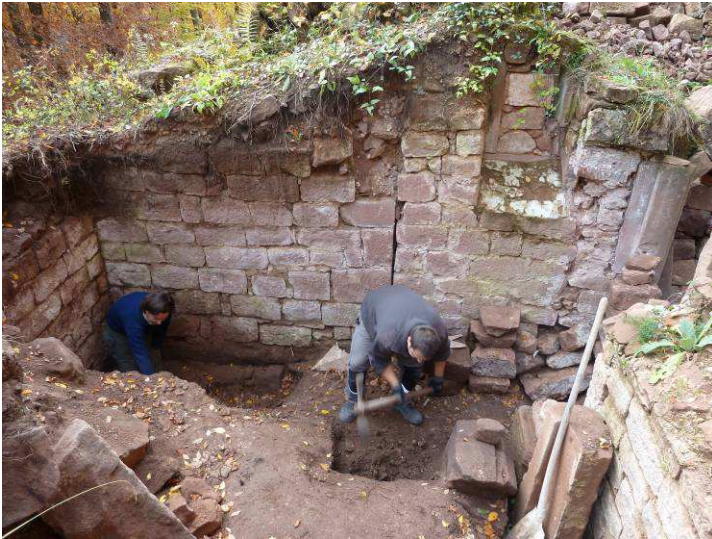
Dégagement de la petite cave

Le sondage a repris avec les températures plus fraîches. Début novembre, Pascal Prévost-Bouré (conservateur du Musée archéologique de Niederbronn-les-Bains), René Schellmanns et Vincent Wambst, sont venus réaliser des relevés et des photographies en vue de la constitution du rapport de sondage. Nous avons continué à dégager cette pièce afin de réaliser une belle coupe stratigraphique où l'on voit apparaître, entre autres, la couche noire datant de la destruction du château.

Cette petite pièce d'environ 3 mètres par 4 était, en fait, une des deux caves voûtées constituant le sous-sol du logis seigneurial de 1588. Elle comporte une seule entrée ; le sol est en terre battue. Nous n'avons trouvé que très peu d'objets qui sont à présent inventoriés puis entreposés à la Maison de l'Archéologie. Nous y avons retrouvé des pierres provenant de la voûte couvrant cette cave, des pierres de tout le logis 1588 qui s'est effondré sur lui-même et des pierres provenant du logis Nord qui s'est effondré par dessus.

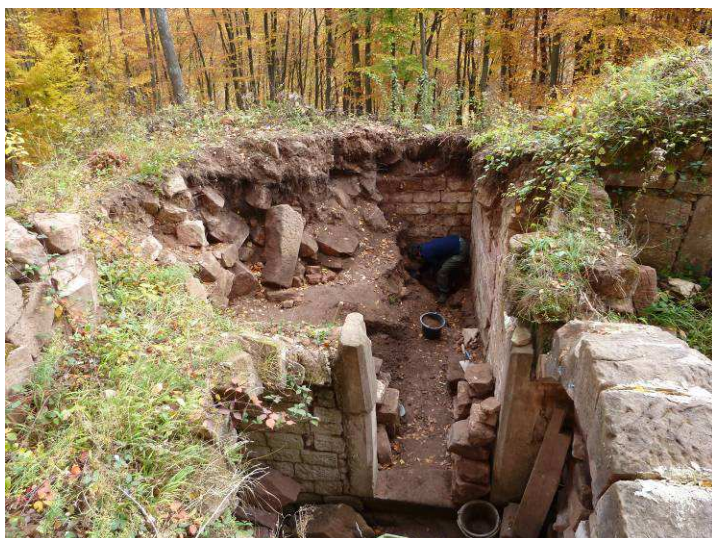
Vue sur l'entrée de la petite cave

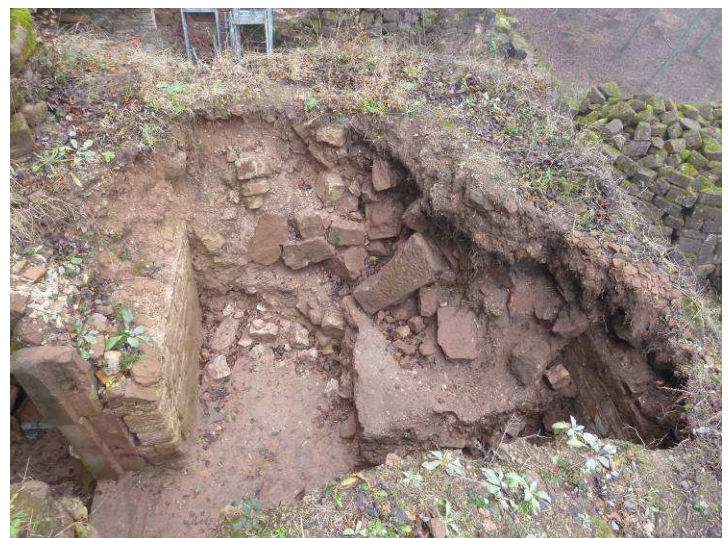
Petite cave à la fin du sondage de 2011

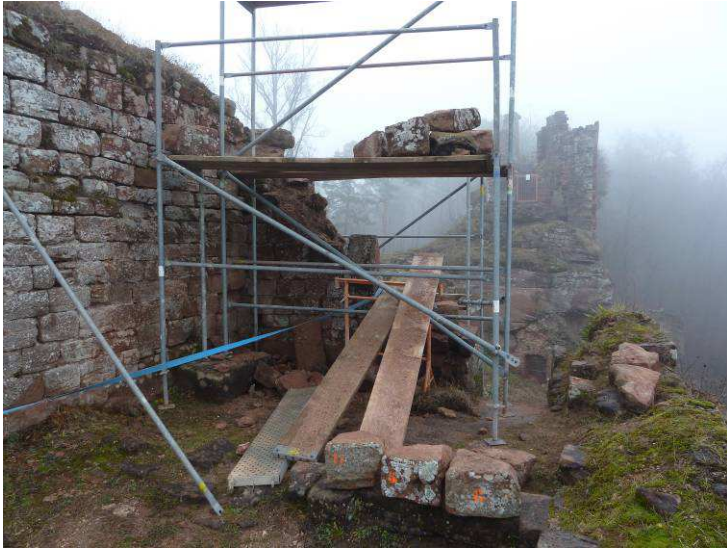
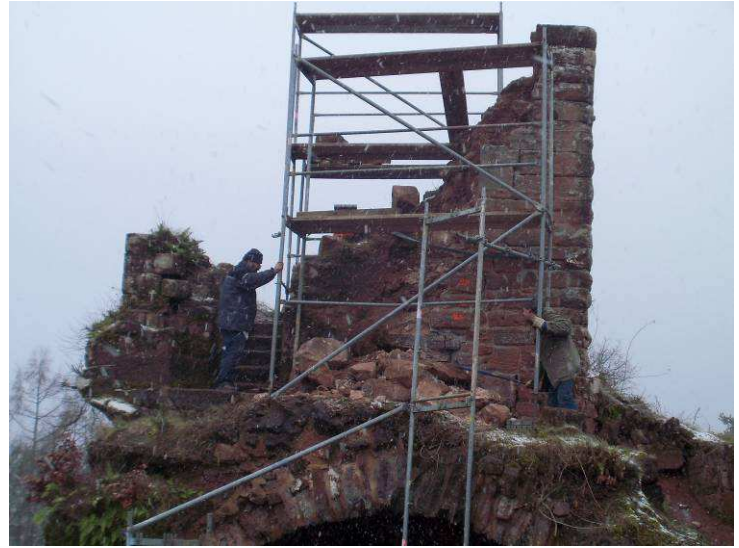
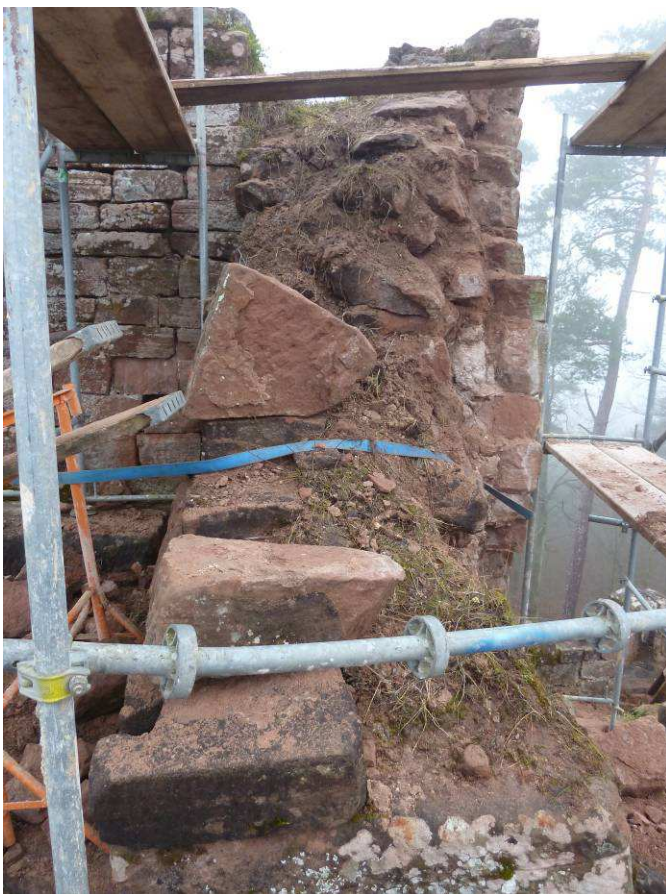
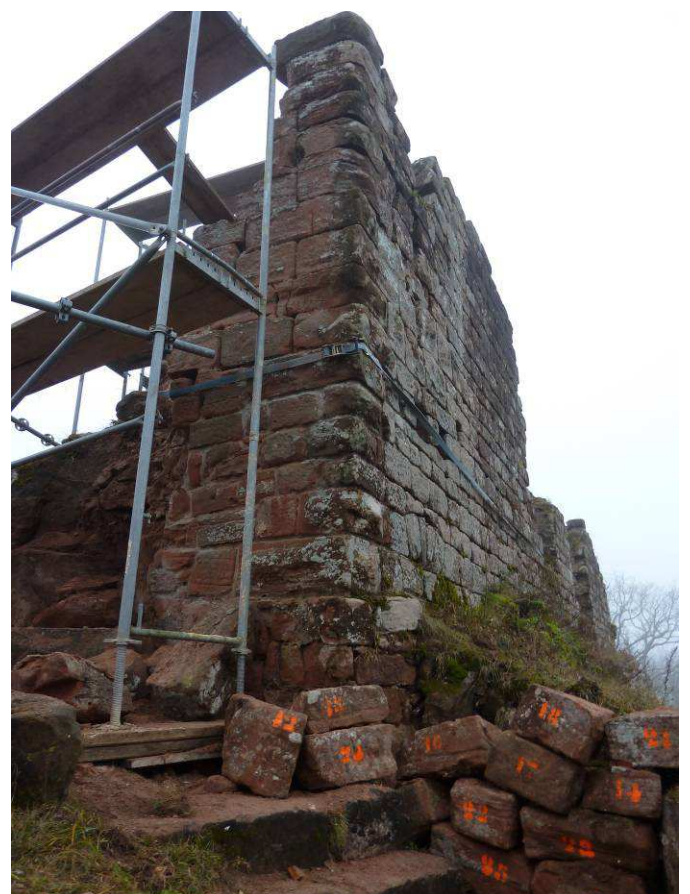
Comme le temps a été clément en décembre, nous en avons profité pour démonter le mur qui avait commencé à s'effondrer fin octobre. Le mur a été soigneusement relevé, photographié, puis toutes les pierres ont été numérotées à la peinture et stockées.

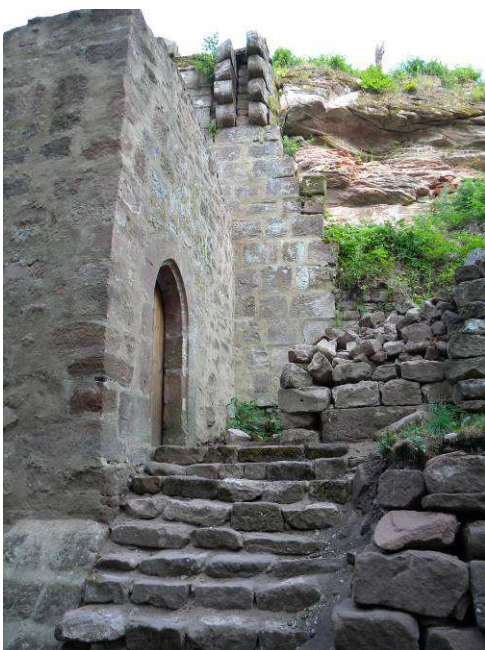
Réalisation d'un escalier en pierres sèches

Nous les avons formés à la maçonnerie (faire du mortier, des joints) et aux fouilles archéologiques. Ils ont réalisé un escalier en pierres sèches à l'extérieur du château sous la poterne du secteur 3, ils ont aménagé un chemin à l'extrémité Nord du château pour faciliter le tour complet, par l'extérieur, du château, ils ont procédé à la réalisation du chemin dallé allant de la passerelle au bastion, et nous ont aidés pour d'autres petits travaux.

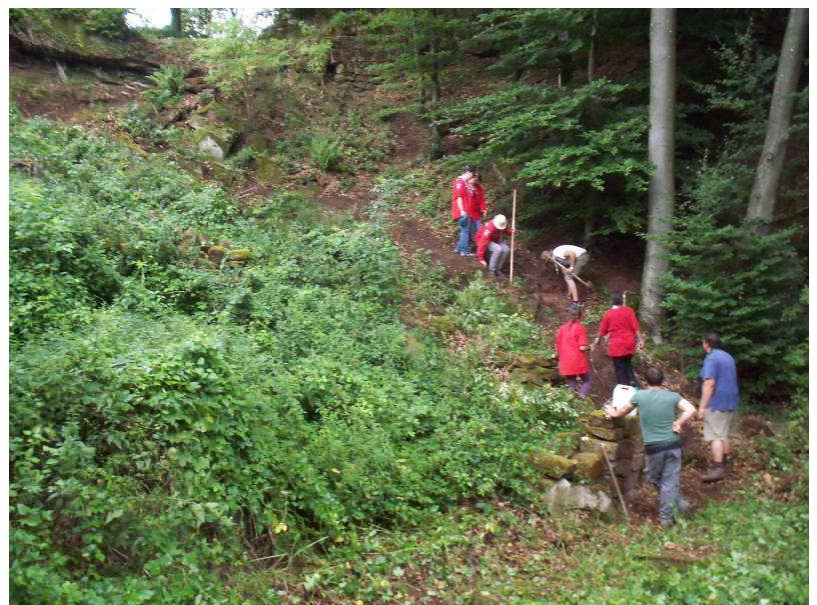
Réalisation d'un chemin au secteur Nord-Est

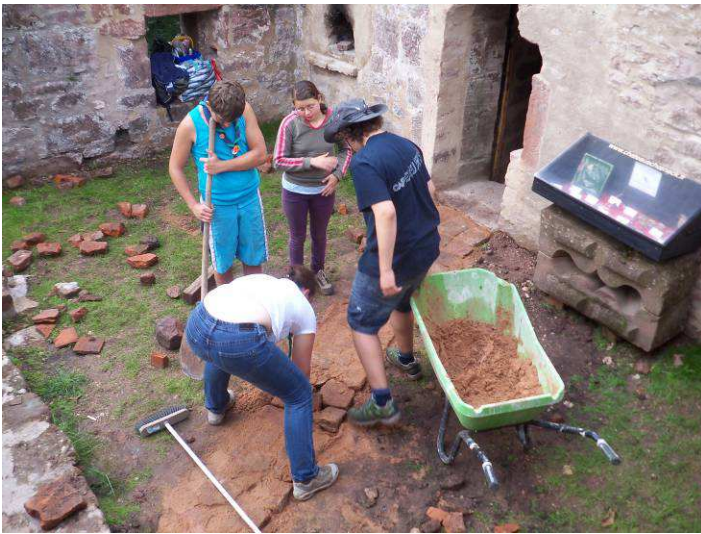
Réalisation d'un chemin dallé devant le bastion Sud-Est
