Association Cun Ulmer Grün

Rapport d'activités 2012

Château du Schoeneck

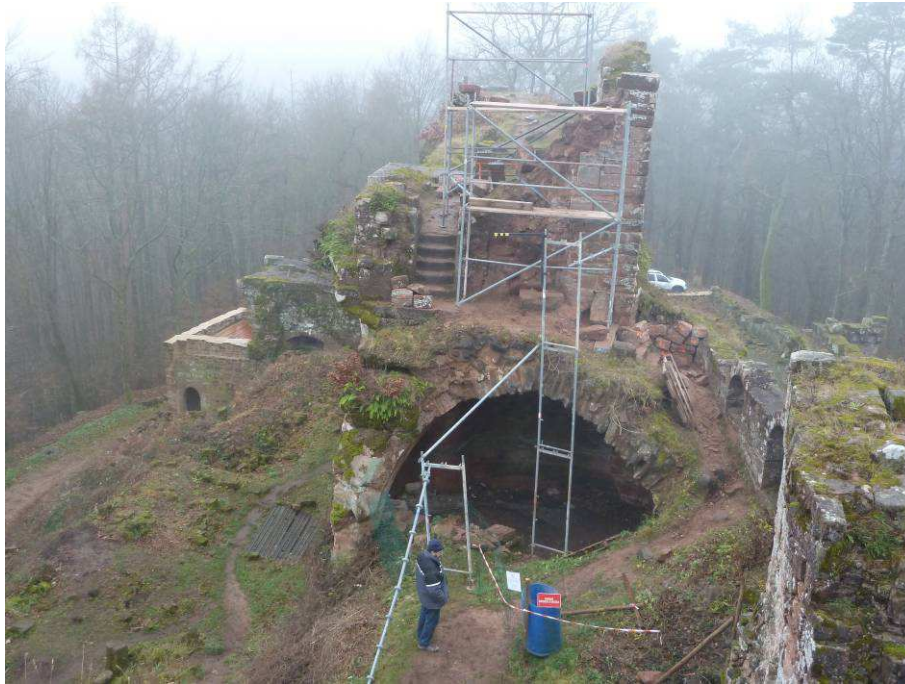
27-12-2011 : chantier du rocher Sud avant sa consolidation

Dès le premier janvier, le travail a repris au château du Schoeneck. Pour rappel, fin octobre 2011, une partie du parement du mur Nord du rocher Sud s'est écroulée sur le passage menant à la plateforme du rocher. Le chantier avait été balisé et installé. L'accès au rocher Sud et à la pièce voûtée en contrebas ont été condamnés pour les visiteurs. La suite du travail a consisté à continuer le marquage des blocs, à les déposer puis à les stocker pour les réutiliser ultérieurement.

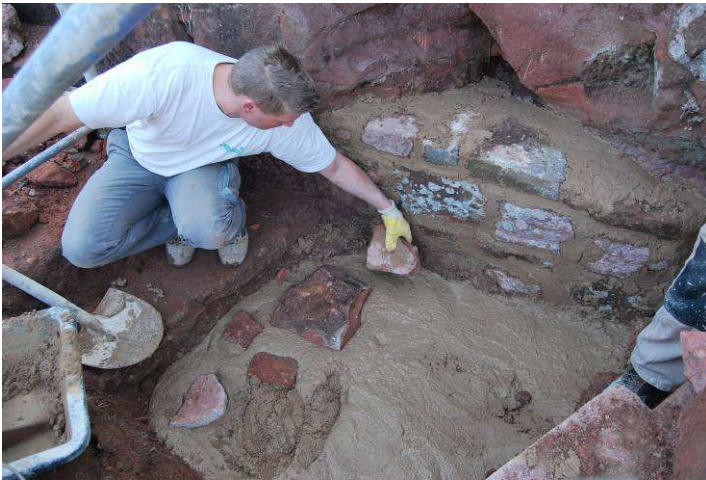
Rocaillage sur le dessus de la voûte de la pièce d'en-dessous.

Début mars, nous avons remis en fonctionnement la bétonnière pour commencer à consolider le rocher où repose le mur écroulé. La base du rocher a dû être dégagée, nettoyée et même retaillée pour accueillir les assises du mur Nord.

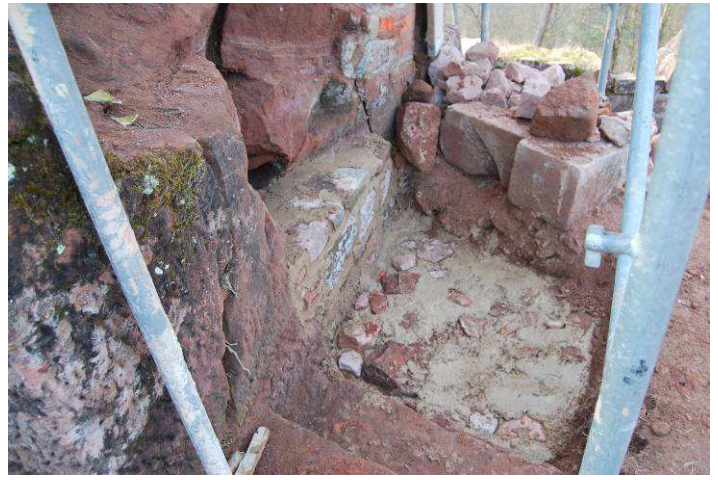
Rocaillage du dessus de la voûte et premières assises du mur.

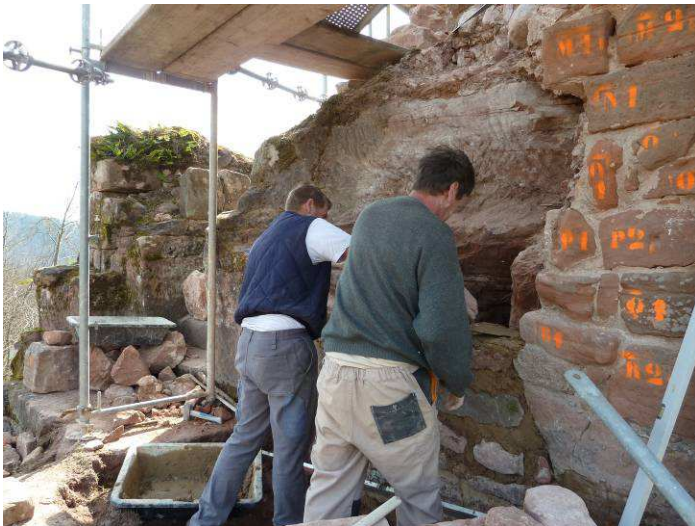
Maçonnage du mur du rocher Sud.

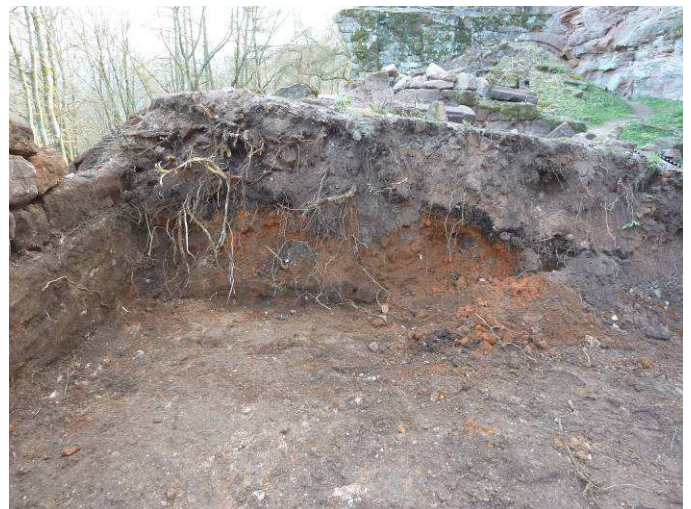
Coupe du terrain de la basse-cour le long du rempart Est.

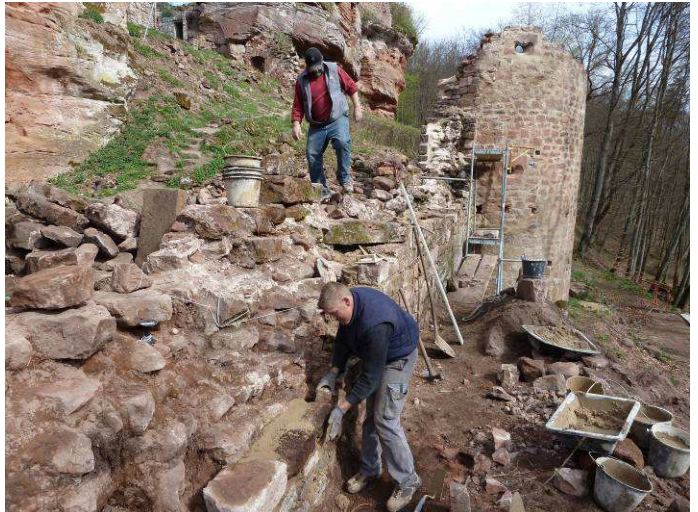
Maçonnerie des assises du rempart Est.

Le maçonnerie du rempart Est entre le puits et la tour semi-circulaire commença dès début avril. Le côté intérieur était déjà dégagé et il suffisait d'enlever la terre côté extérieur pour arriver sur la base saine, très vite atteinte. La bétonnière tournait toute la journée et le monte-charge, idéalement placé, permettait d'acheminer rapidement le mortier aux maçons.

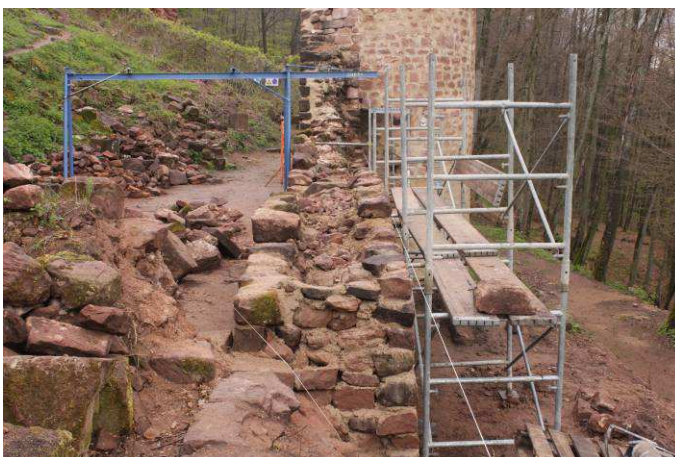
Rempart Est avec les beaux parements à l'extérieur et le remplissage entre.

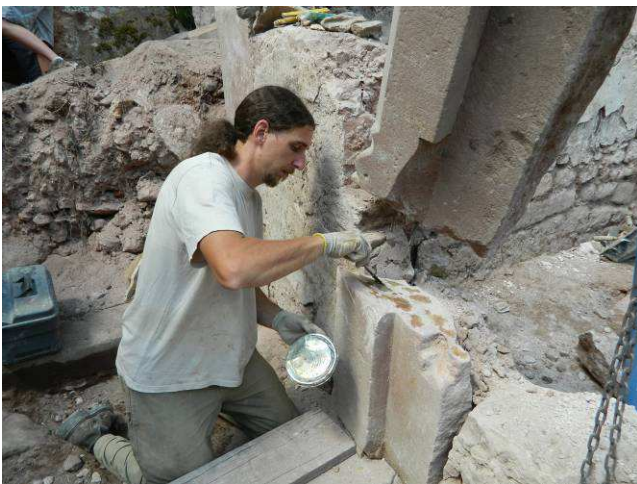
Applique de la colle pour le montant de la porte de la 1^{ère} pièce.

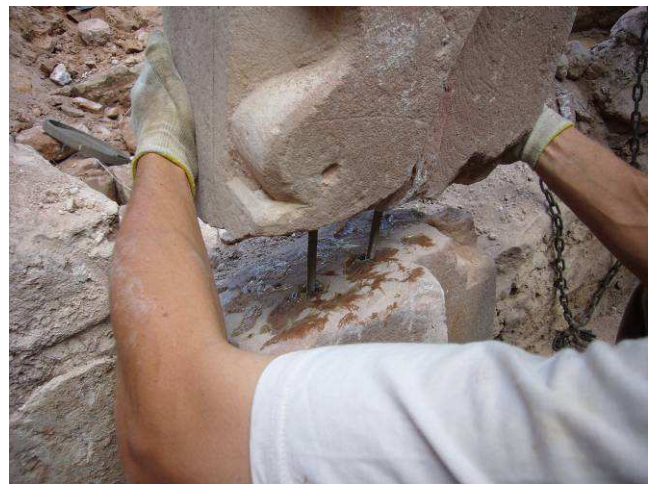
Pose du montant de la porte de la 1^{ère} pièce avec les goujons.

Ce secteur a bénéficié de beaucoup d'énergie pendant cet été. Nous avons commencé à dégager le large couloir avec son magnifique dallage en pierres qui va de la porte en ogive jusqu'au puits tout en longeant le rocher Sud. Au fur et à mesure que nous avançons, nous stockions les grosses pierres à bosse le long du rocher. Qui sait, un jour peut être, certains de ces blocs remonteront sur le rocher. A côté, c'est les communs du XVII^e siècle qui permettent de mieux s'imaginer l'aménagement du château. Le dégagement de la 2^{ème} pièce a continué. Elle possède une grande porte à arc en plein-cintre et une fenêtre de chaque côté qui donnent sur le couloir longeant le rocher. Elle fait environ 4,40 x 9,50m. A côté d'elle, il y a la première pièce déjà découverte aux dimensions plus petites (3,50 x 3,00m). Elle possède deux ouvertures, une fenêtre accolée à la porte et la bouche à feu qui permettait de défendre l'entrée du château. Ces deux pièces sont accolées au rempart Est qui mesure un mètre vingt d'épaisseur. L'ensemble des éléments d'architecture concernant ces ouvertures ont été retrouvées à terre. Ces dernières sont ou seront remontées à l'aide de goujons et d'une colle adaptée.

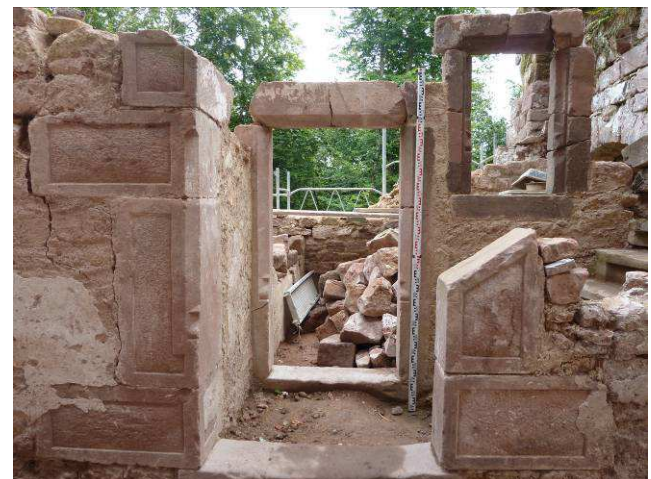
Porte et fenêtre reconstituées de la 1^{ère} pièce.

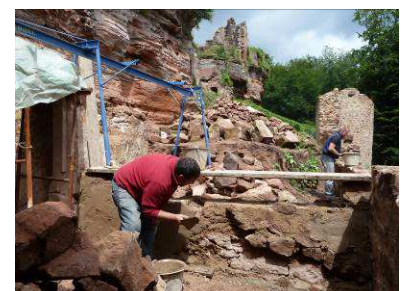
Consolidation du mur entre les 2 pièces.

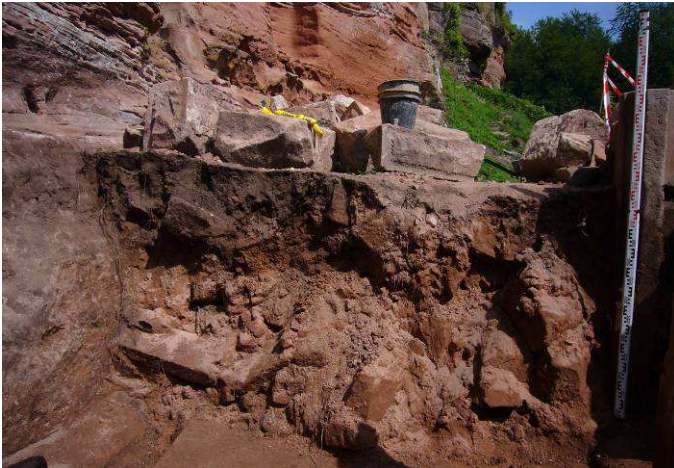
Coupe stratigraphique du couloir..

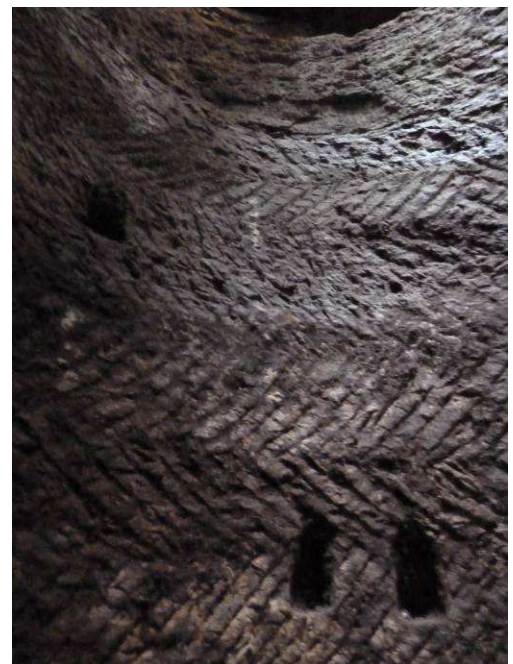
Trous de boulin et marques de taille.
