## Association Cun Ulmer Grün

### Rapport d'activités 2013

#### Château du Schoeneck

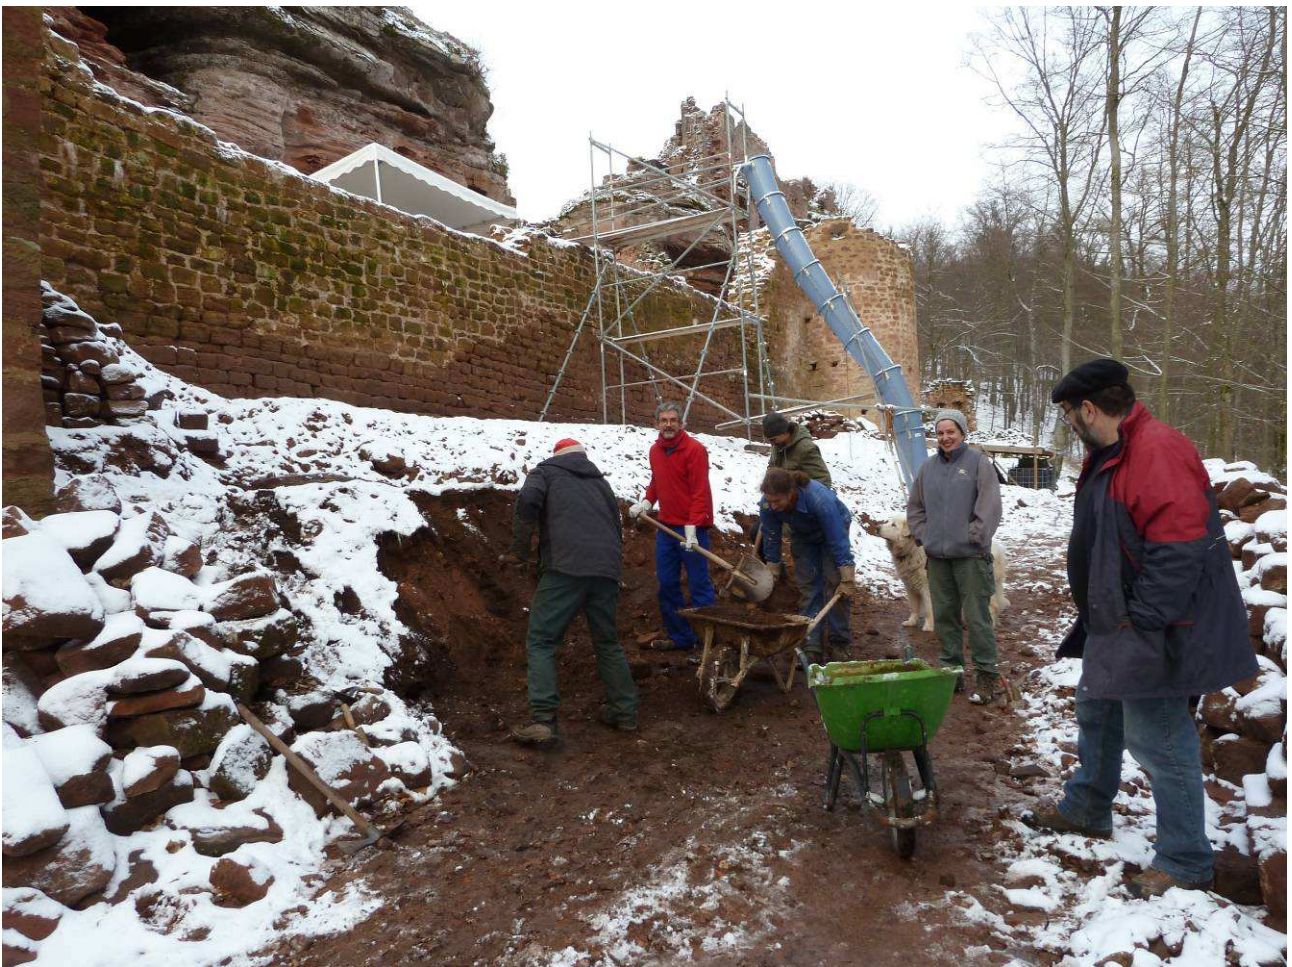
En contrebas de la poterne, nous avons déblayé la terre afin d'élargir le chemin pour faciliter l'accès au monte-charge pour les futurs travaux de maçonnerie sur le rempart.

En contrebas de la poterne

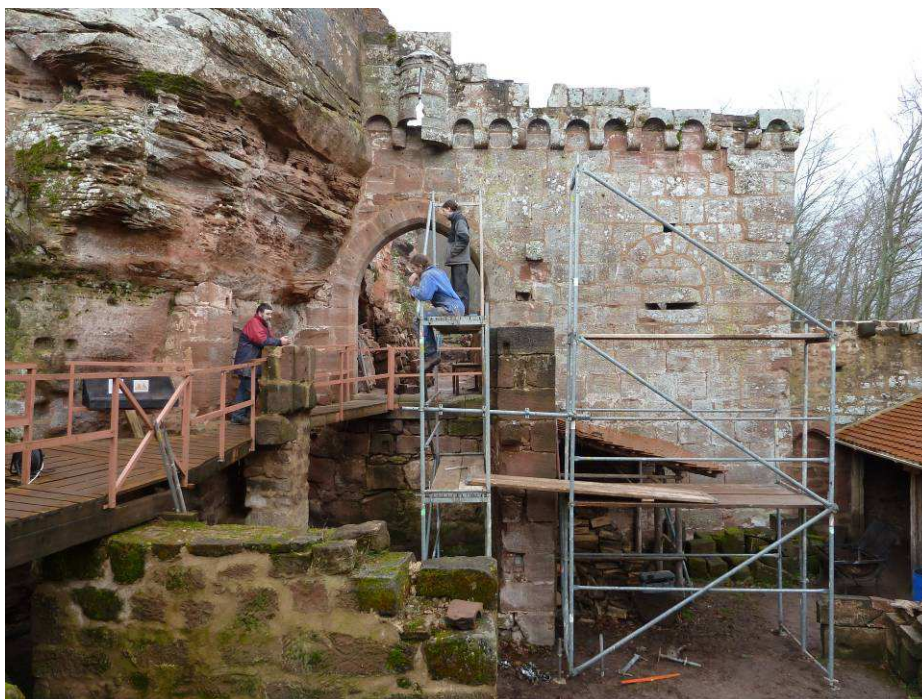
Un échafaudage a été installé autour du mur de l'avant porte de la porte en ogive afin de la remonter.

Porte en ogive avec la poivrière.

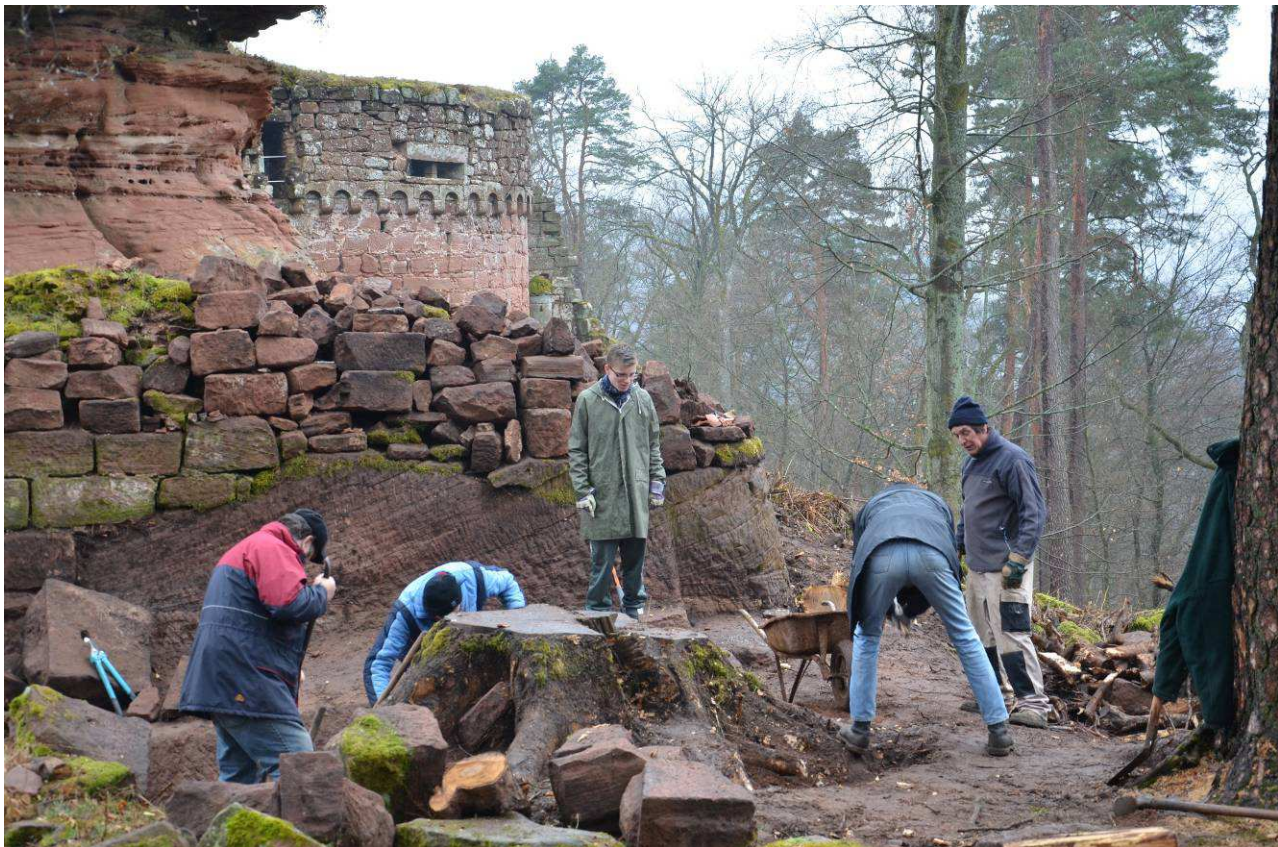
Sous la neige, nous avons commencé à dégager la grosse souche du chêne abattu en 2011 qui se trouve sur la plate-forme entre les deux fossés. Beaucoup de terre a dû être évacuée et cela a permis de découvrir que le rocher était taillé.

Rocher taillé entre la souche et le mur  
Association Cun Ulmer Grün  
Rapport d'activités 2013

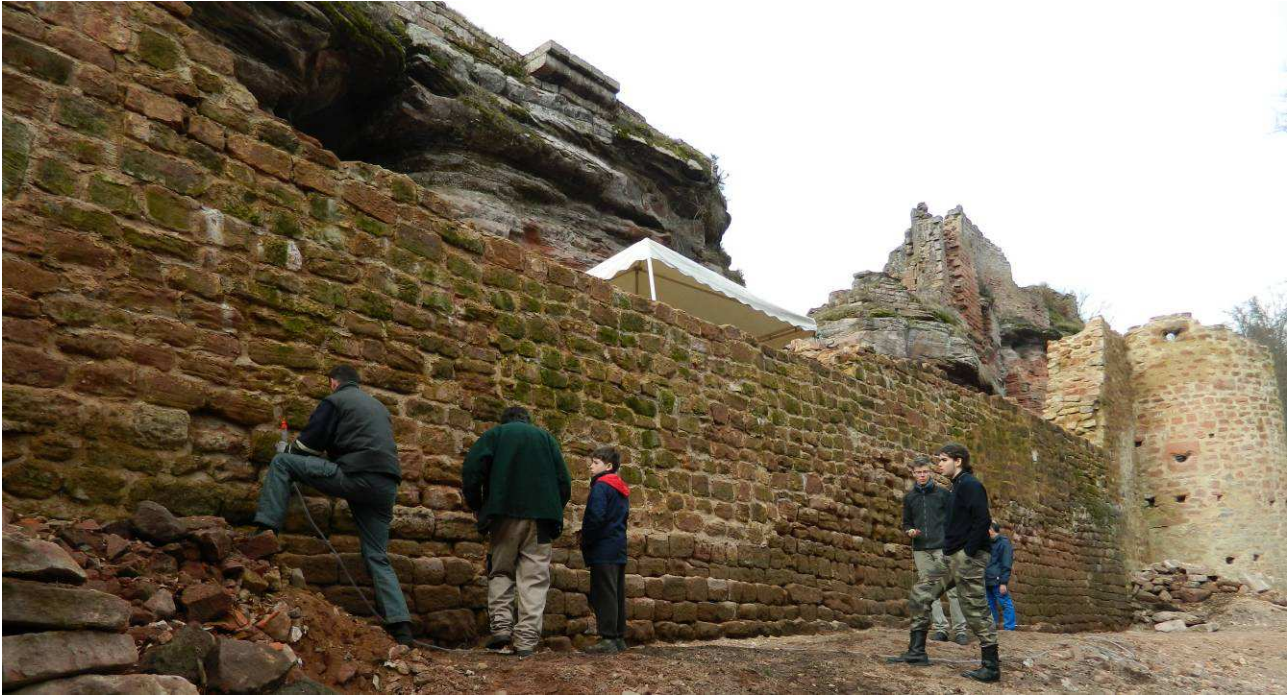
Le rempart a été relevé... Puis le monte-charge et l'échafaudage ont été remis en place.

Rempart Est

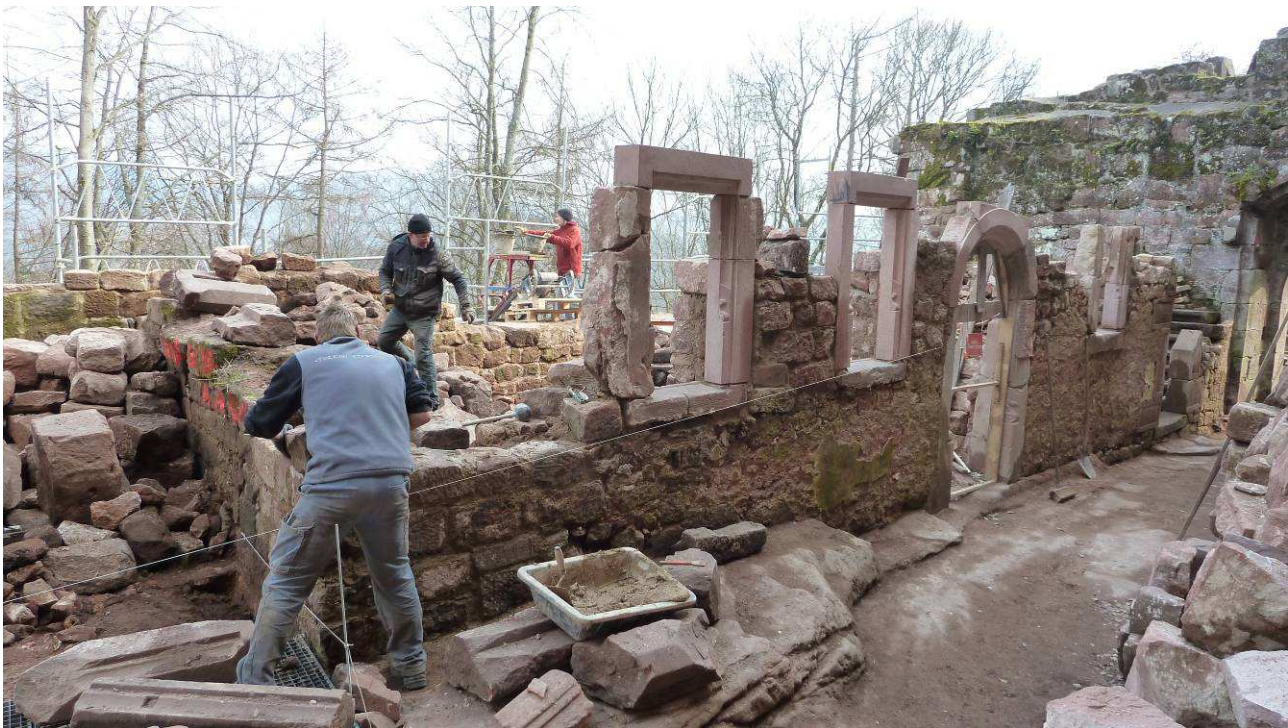
Le 30 mars fut le premier jour de maçonnerie pour l'association. Nous avons commencé par consolider l'angle Nord du logis Renaissance afin de stabiliser l'encadrement de la fenêtre. Ce dernier avait été posé par les élèves « tailleurs de pierre » du CFA de Saverne quelques jours auparavant. (cf page 43). Nous avons également purgé, numéroté et déposé les pierres du large mur qui est perpendiculaire au rempart Est afin de le remonter correctement. Il était complètement endommagé par les racines.

Maçonnage de l'angle Nord du logis Renaissance

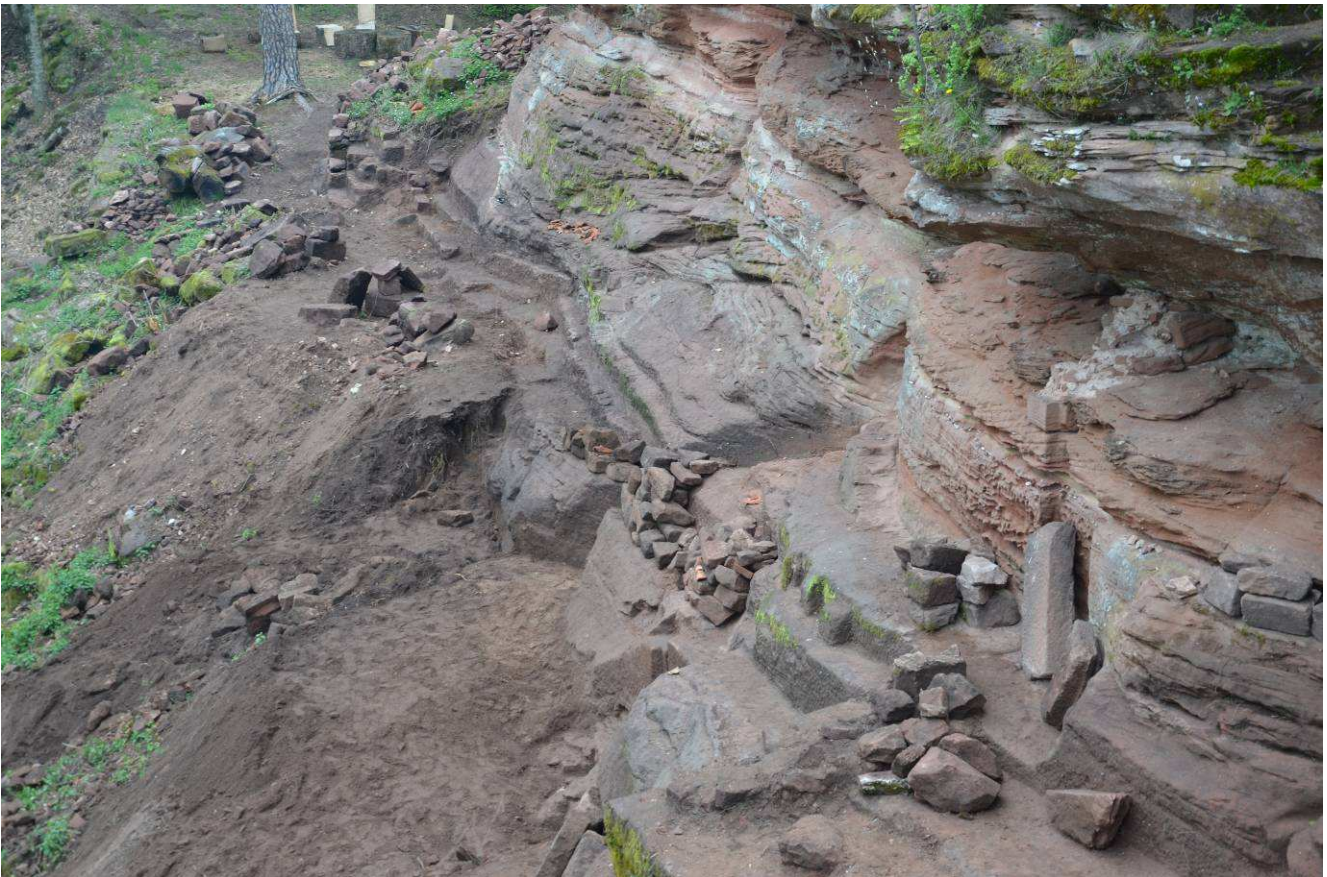
Suite du dégagement de la base du rocher Nord côté Ouest sur une largeur d'environ deux mètres et sur toute la longueur (25 mètres entre la plate-forme d'accès par le col et la « Tour carrée » qui permet d'accéder à la partie intermédiaire du rocher). D'innombrables racines et souches ont donné beaucoup de fil à retordre à nos courageux membres épaulés par les scouts de Griesbach, le temps d'un week-end. La « tour carrée » a été purgée de sa terre et de sa végétation pour faire place à des marches d'escaliers taillées dans le rocher. Elles sont dans l'alignement de celles déjà connues, deux mètres plus haut, qui permettent d'accéder à la pièce à mi-hauteur du rocher. Un escalier en bois, sans doute très raide (ou échelle), permettait de faire la liaison entre eux. La maçonnerie de la « tour carrée » était déjà visible avant notre intervention lorsqu'elle n'était pas sous la végétation.

Base du rocher Nord, côté Ouest, après la « tour carrée »

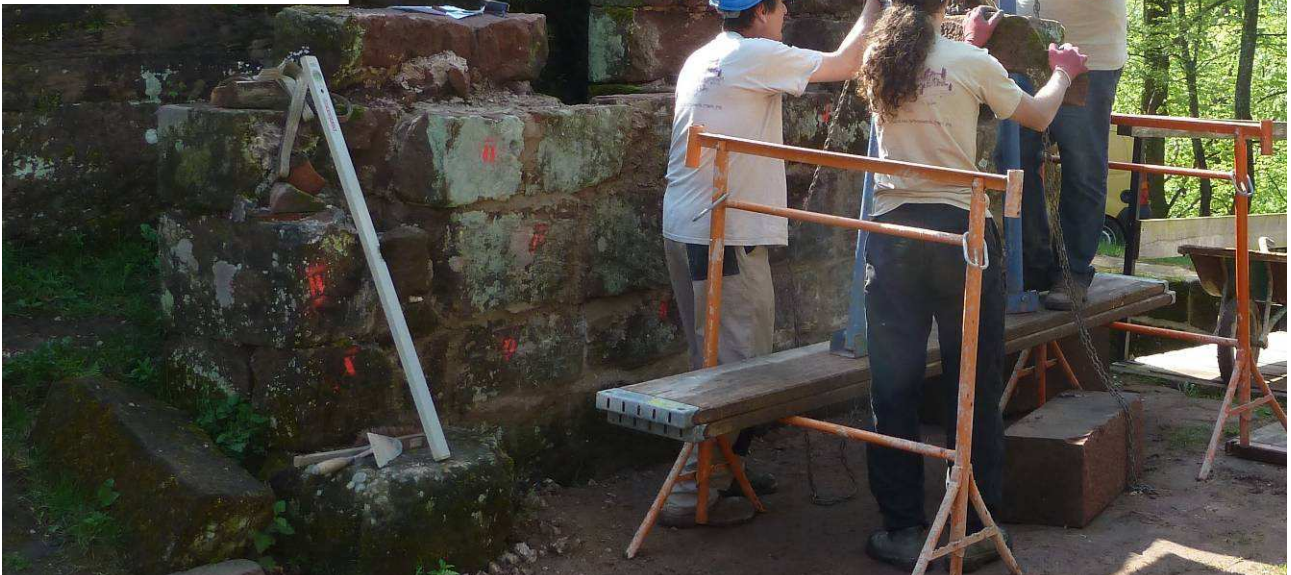
Le remontage des gros blocs du mur du « sas » s'est poursuivi. L'association a taillé les nouvelles pierres achetées à la carrière Loegel de Rothbach. Ce mur est pourvu de petites bouches à feu orientées vers la porte, son époque de construction est très tardive. Les pierres le composant sont très soignées et la plupart présentent des marques de tâcheron (signatures des tailleurs de pierre).

Remontage d'une bouche à feu grâce au portique et au palan

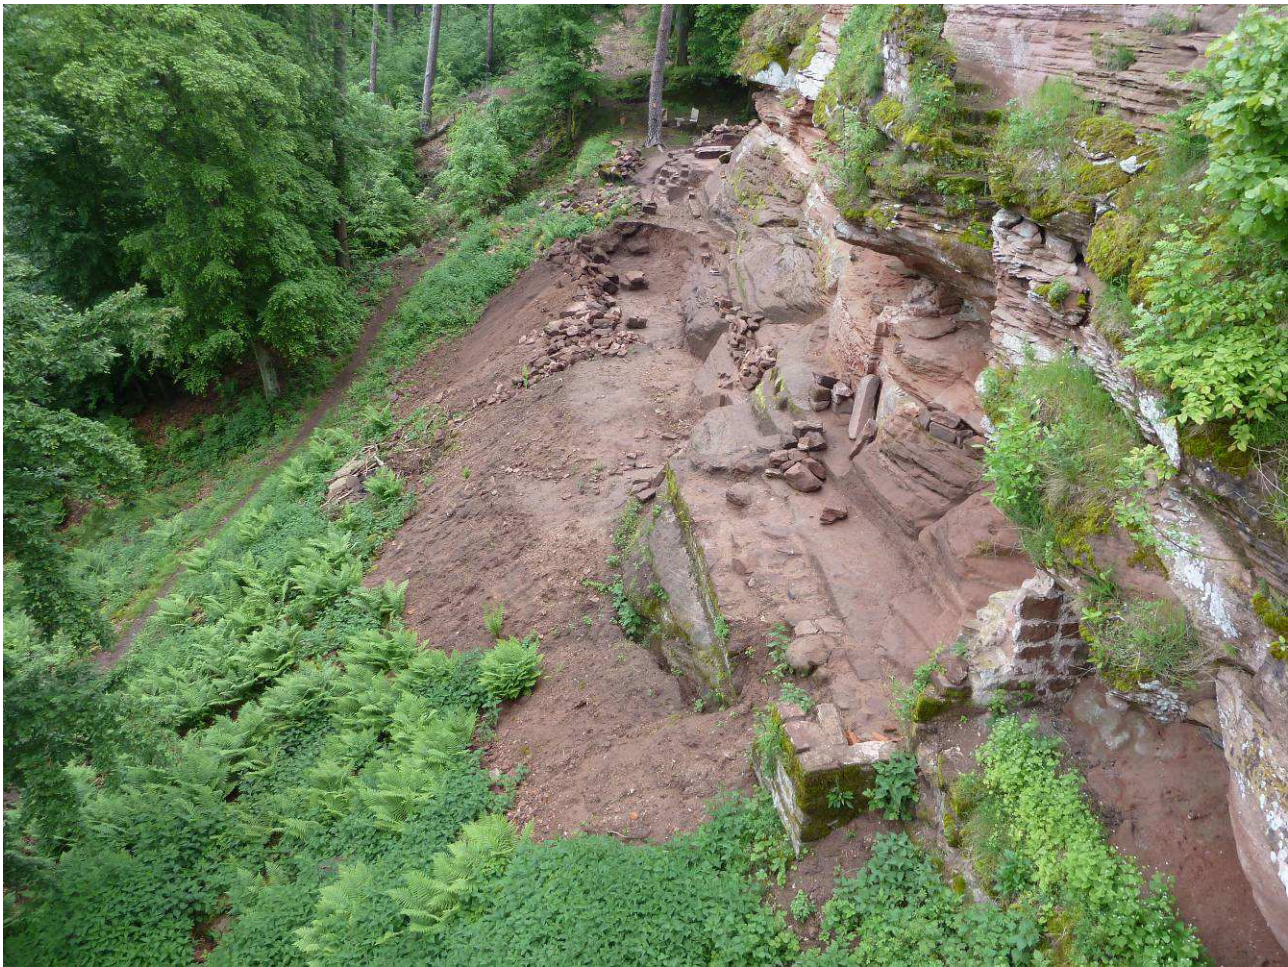
On peut désormais remarquer que le rocher a été taillé à sa base pour accueillir un mur. Il reste un bout qui entoure l'extrémité du rocher.

Vue d'ensemble du dégagement de la base du rocher Nord en 2013.

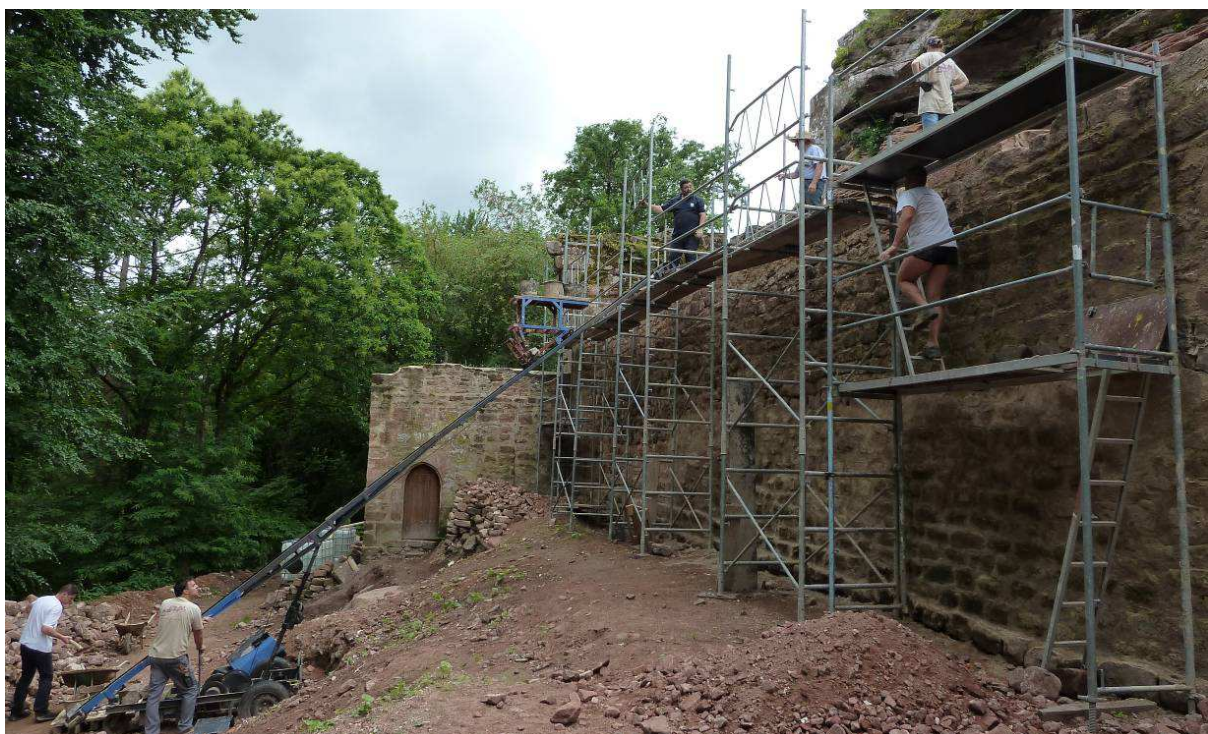
Malgré la météo peu favorable de ce mois de juin, nous avons beaucoup avancé sur le rempart (maçonnage et joints). Le bâtiment Renaissance se vide lentement de ses amas de pierres.

Rempart Est avec le monte-charge.

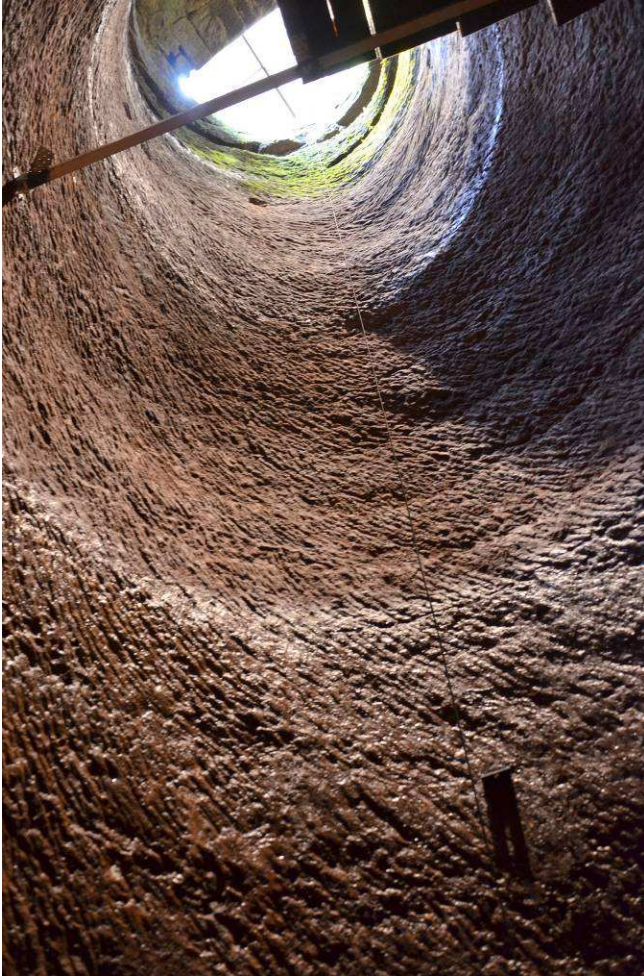
Paroi du puits taillée dans le grès.

Le puits d'environ 2,35m de diamètre creusé entièrement dans le roc nous livre de très beaux éléments d'architectures du logis supérieur. L'ensemble a été détaillé par René Kill dans son rapport de fouille.

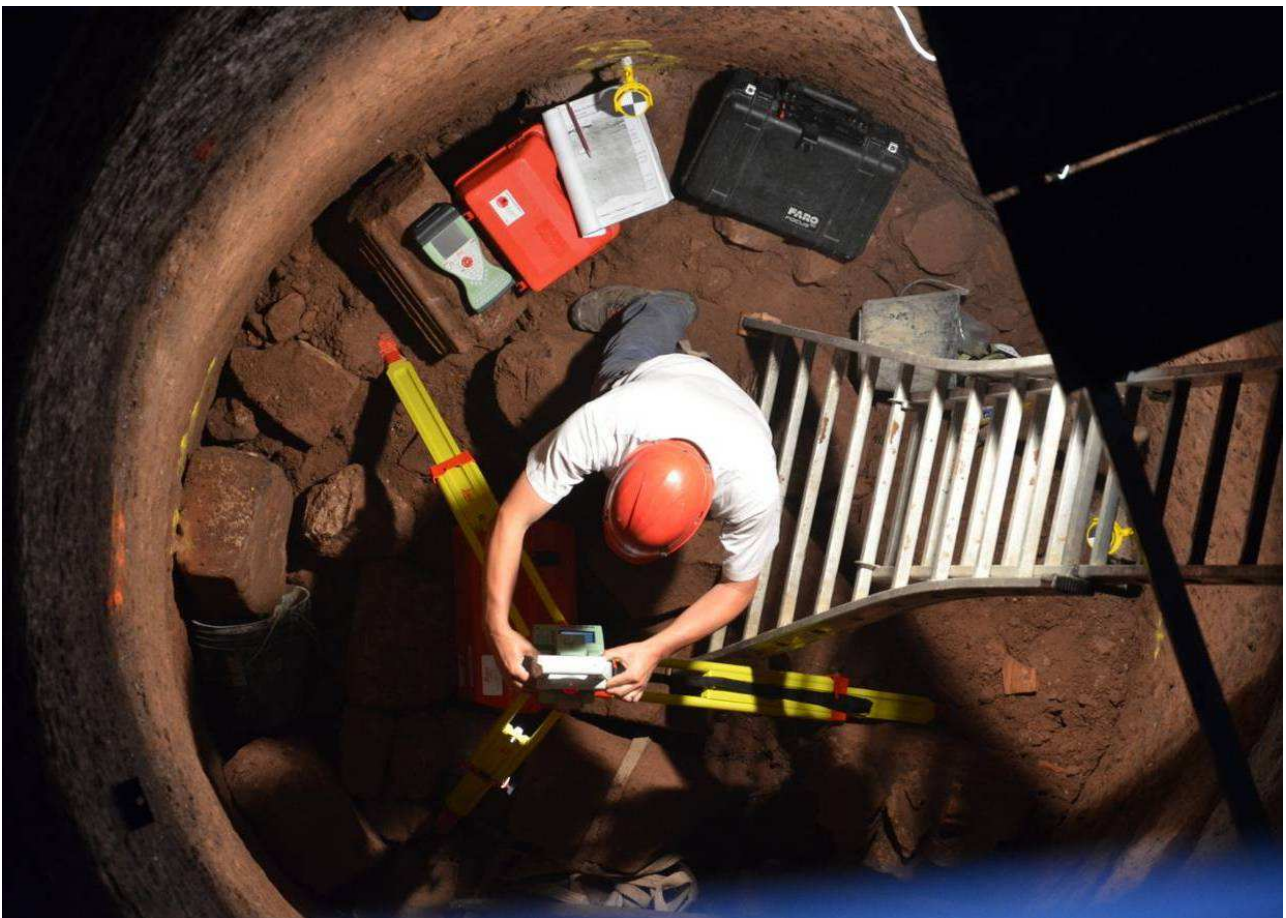
La rencontre avec Stefan Bröcker, ingénieur-géomètre et sa femme Karin de Marbach am Neckar (Allemagne) a été importante pour nos travaux. Depuis l'année dernière, ils sont venus, à de nombreuses reprises, pour scanner l'ensemble du château et du puits. Nous avons donc un relevé très précis du puits en 3D.

Stefan Bröcker en train de préparer le matériel pour scanner le puits.

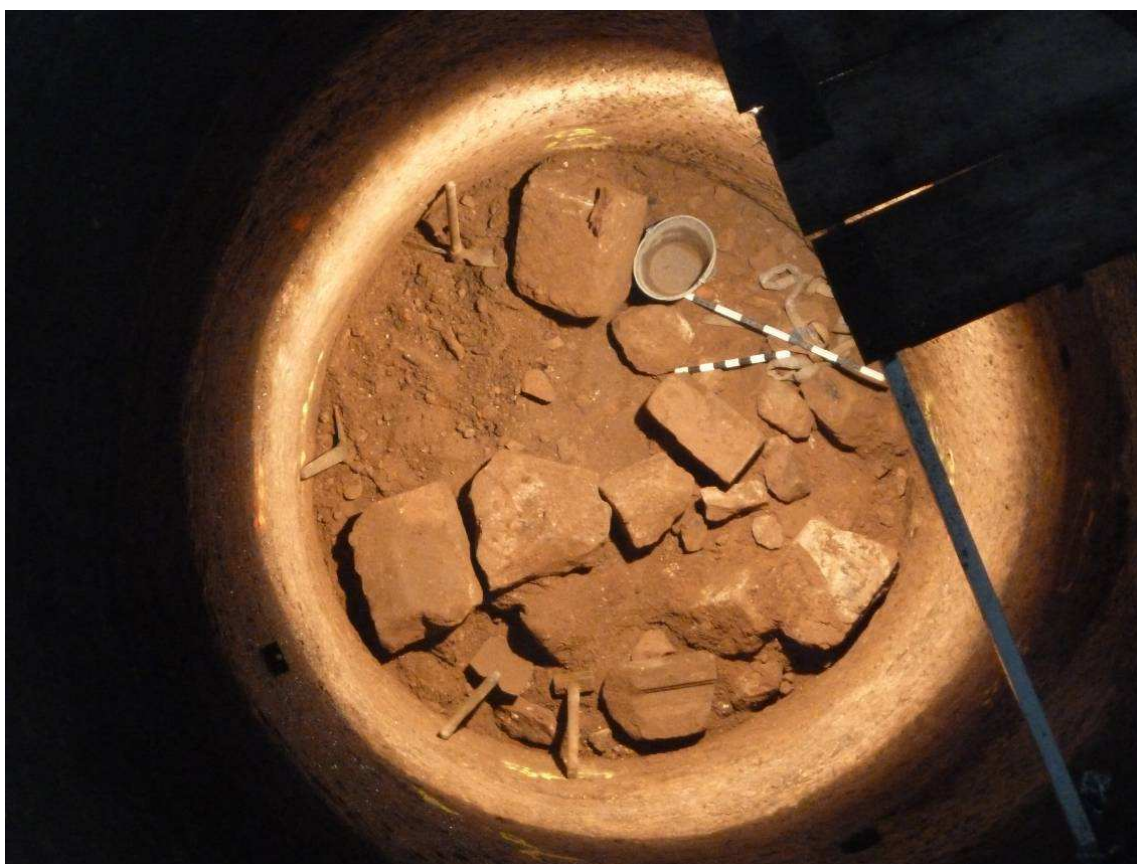
Fond du puits

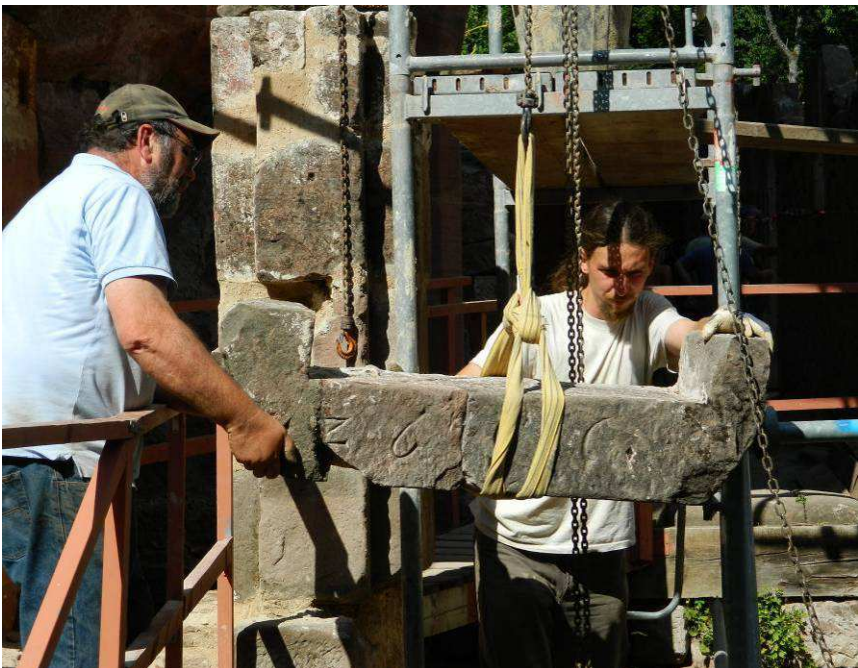
Linteau de la porte piétonne avec le millésime 1592

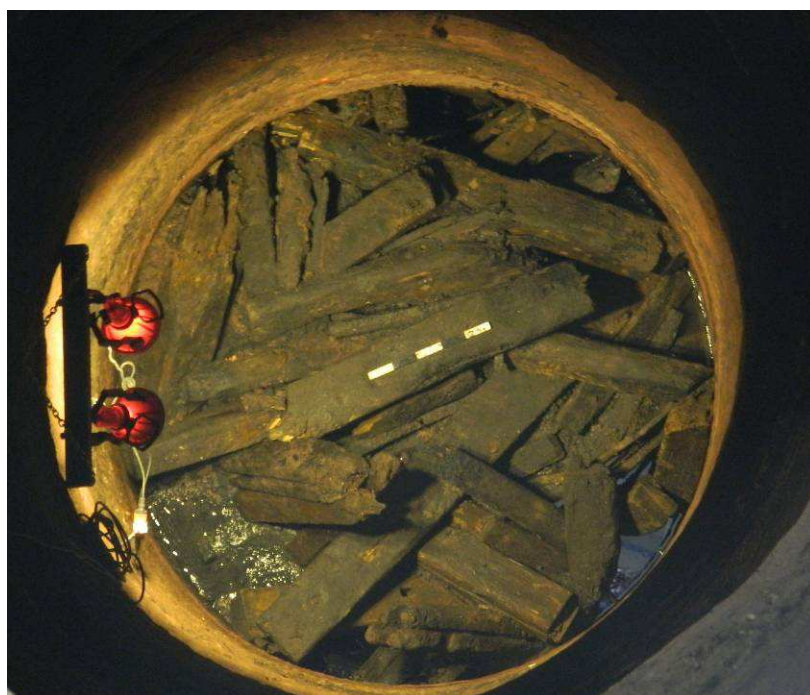
A 18,05 m, un enchevêtrement impressionnant de bois de charpente et de construction occupait une hauteur de près d'un mètre. L'ensemble était dans un parfait état de conservation grâce à son immersion dans l'eau. Parmi eux se trouvait un plateau de table en chêne sur lequel est gravée une grille de marelle.

Enchevêtrement du bois à 18m de profondeur.

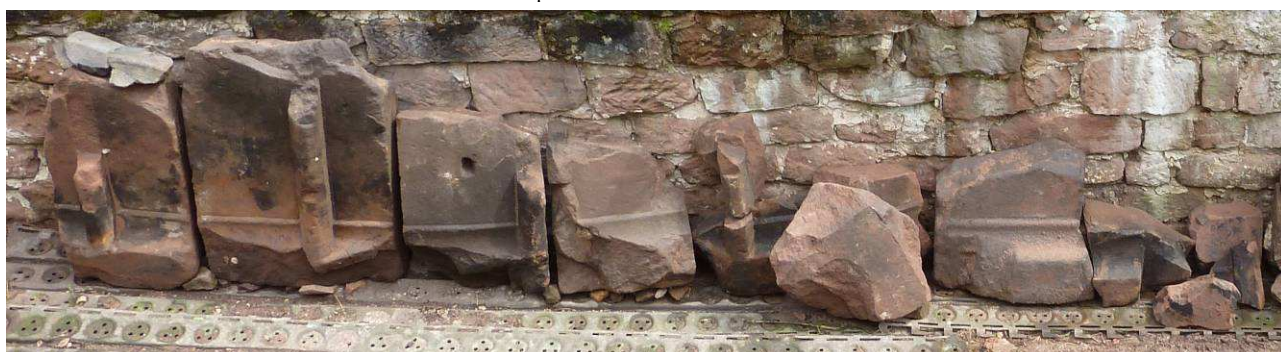
Ensemble des blocs de la margelle trouvé au fond du puits.

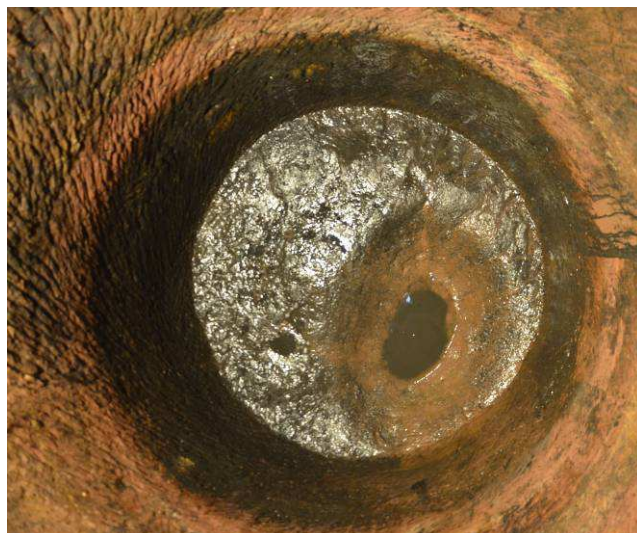
Fond du puits avec la cuvette qui permettait de récupérer les impuretés.

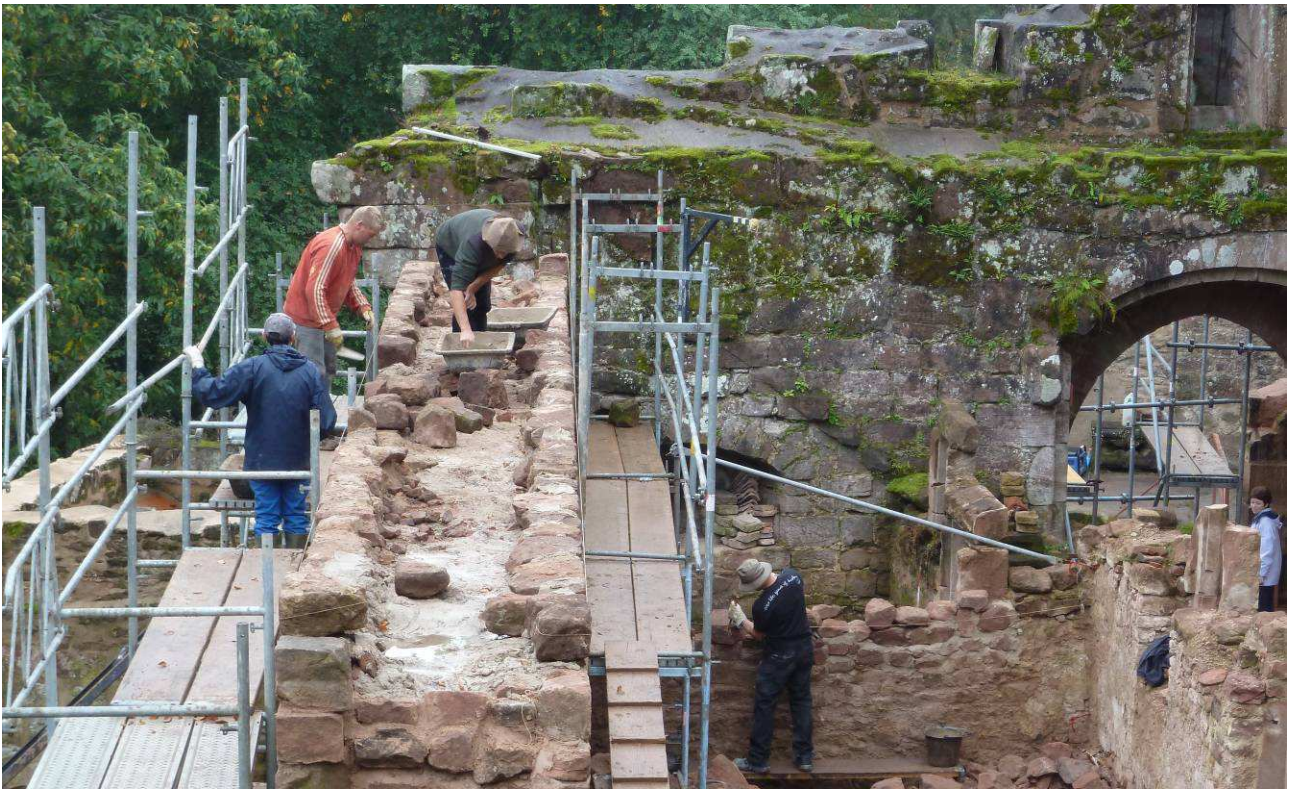
Après quelques journées de maçonnerie, le rempart est arrivé à la hauteur que nous souhaitons (qui n'est pas encore la hauteur d'époque). Le dessus a été maçonné de manière non linéaire et une pente a été formée pour que l'eau s'écoule vers l'extérieur. Le mur de séparation entre les deux salles Renaissance a été remonté d'avantage et un encadrement de fenêtre renforcé. Nous attendons maintenant les beaux jours et une réunion avec la DRAC pour nous mettre d'accord sur la forme du toit que nous pourrions poser.

Maçonnage du rempart Est et mur de refend entre les deux locaux.

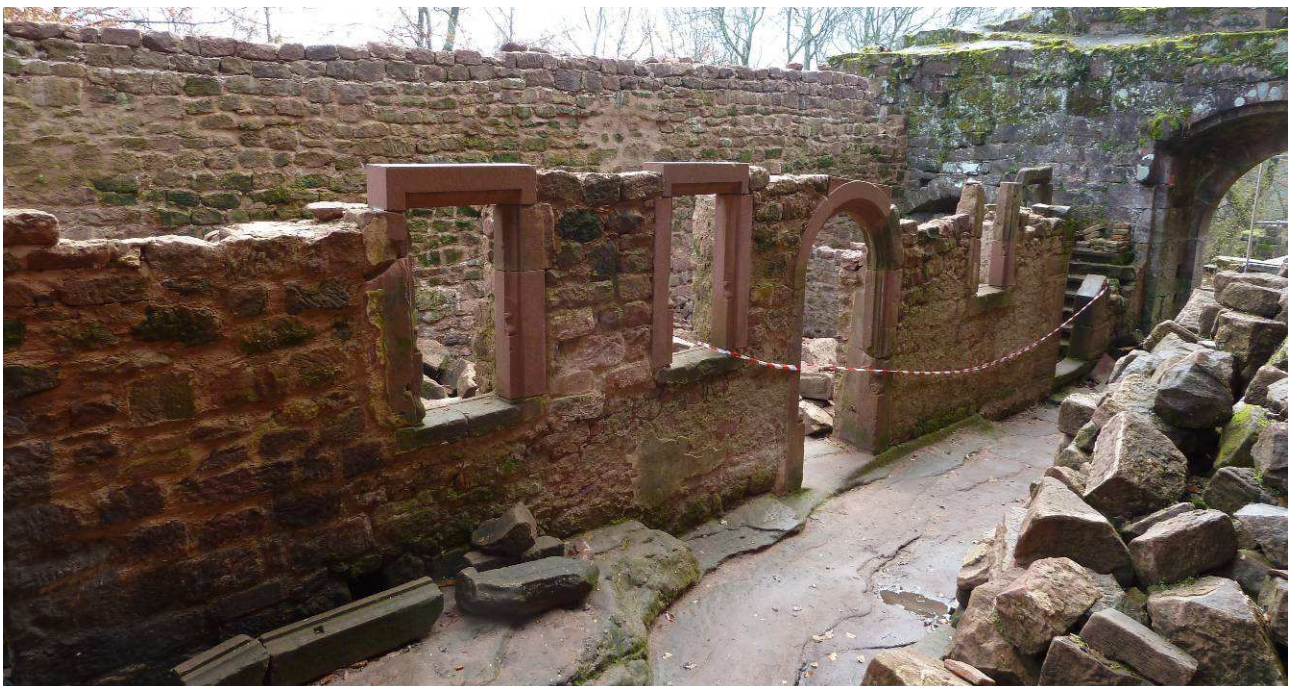
Rempart Est et façade du logis Renaissance à la fin des travaux de 2013.

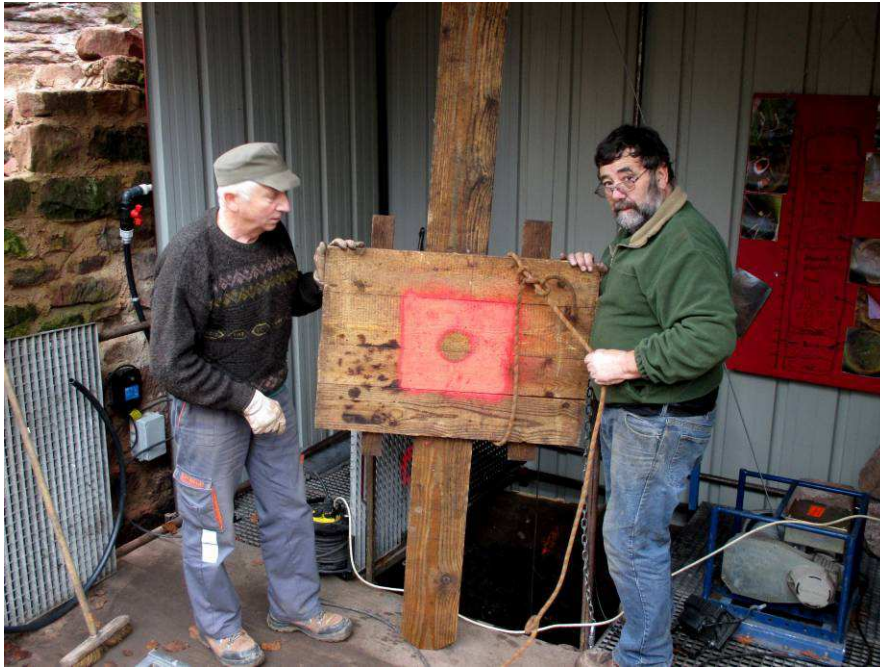
Durant plusieurs mois, une cible flottera sur l'eau pour permettre une mesure régulière, du niveau de l'eau.

Cible qui sera au fond du puits pour mesurer la hauteur du niveau d'eau.

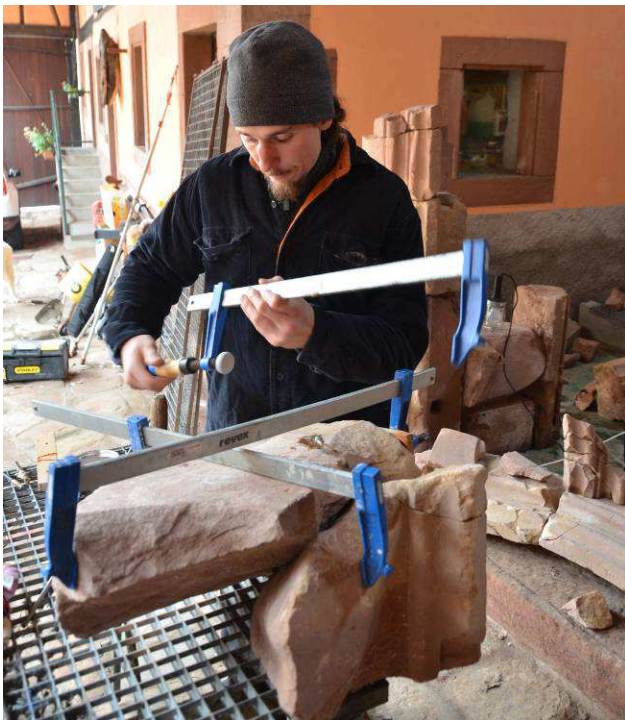
En parallèle, chez notre membre, la suite de l'étude et de l'assemblage des éléments remontés du puits, s'est poursuivie. Un oriel, qui est peut-être la chapelle du château, est en cours d'assemblage. Nous sommes passés de 500 fragments à 60 pièces complètes. L'ensemble des piliers, encadrements de fenêtres et la voûte ont pu ainsi être retrouvés. Un collage avec résine pour pierre et un gougnage ont été réalisés minutieusement. Ce fut l'occasion de former des membres à la restauration de pierre.

Assemblage de plusieurs blocs de la chapelle.
