## Association Cun Ulmer Grün

### Rapport d'activités 2014

#### Château du Schoeneck

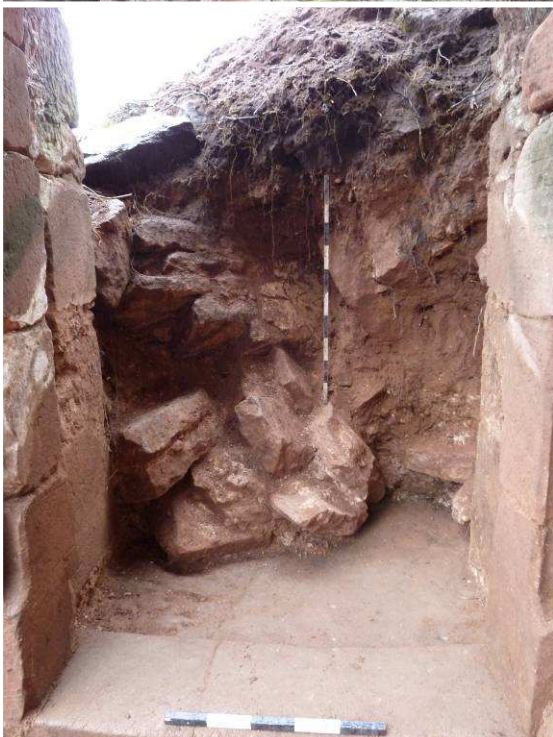
Coupe du terrain derrière la porte en ogive. On aperçoit le palier et la première marche entière. Les autres sont brisées.

Suite de l'aménagement du terrain et dépose du grillage devant la porte. La base de la porte en ogive a été dégagée faisant apparaître des marches côté secteur 12.

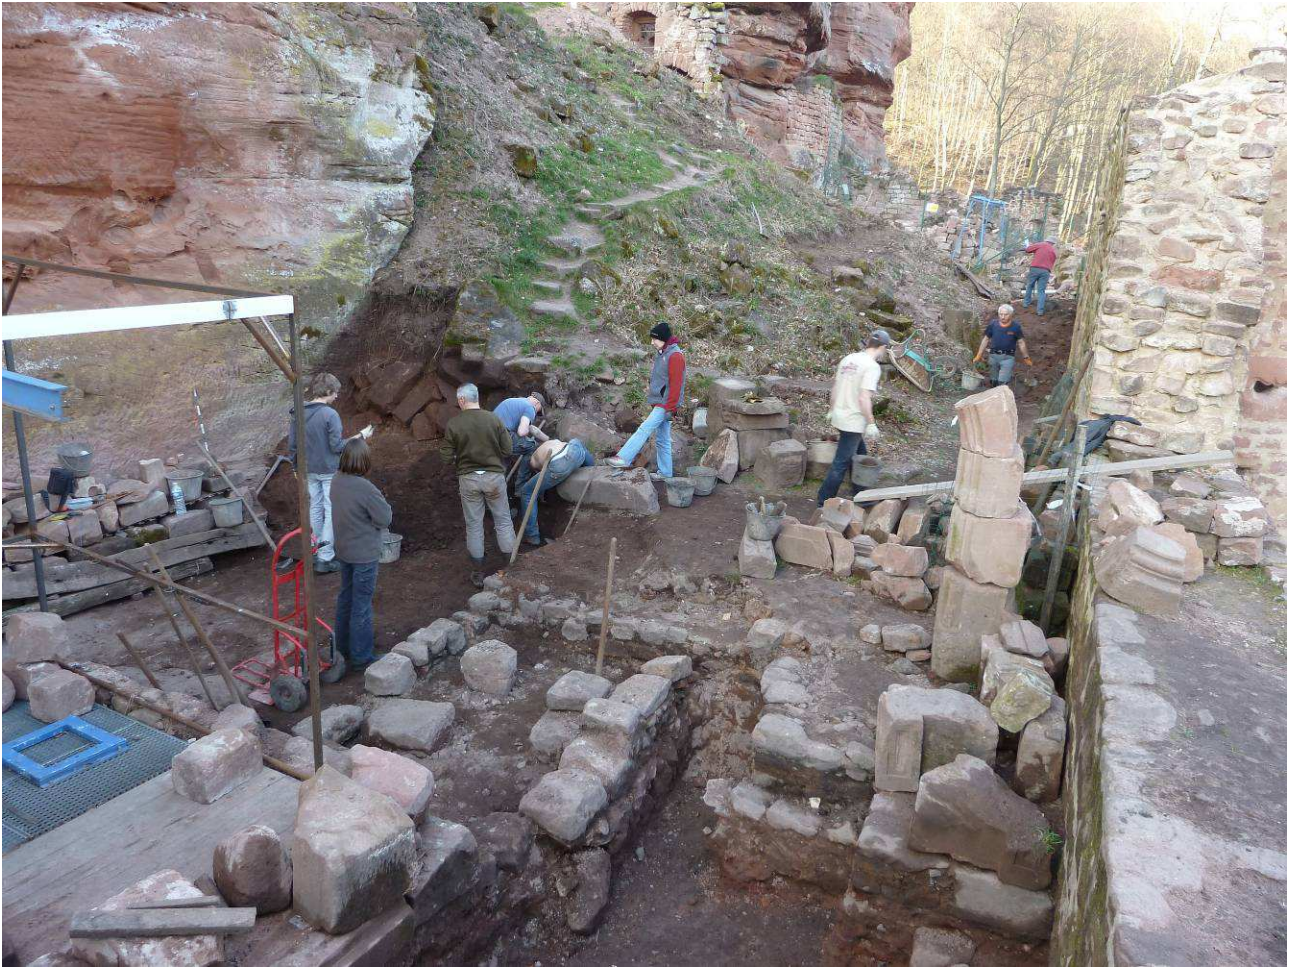
Coupe du terrain contre le rocher.

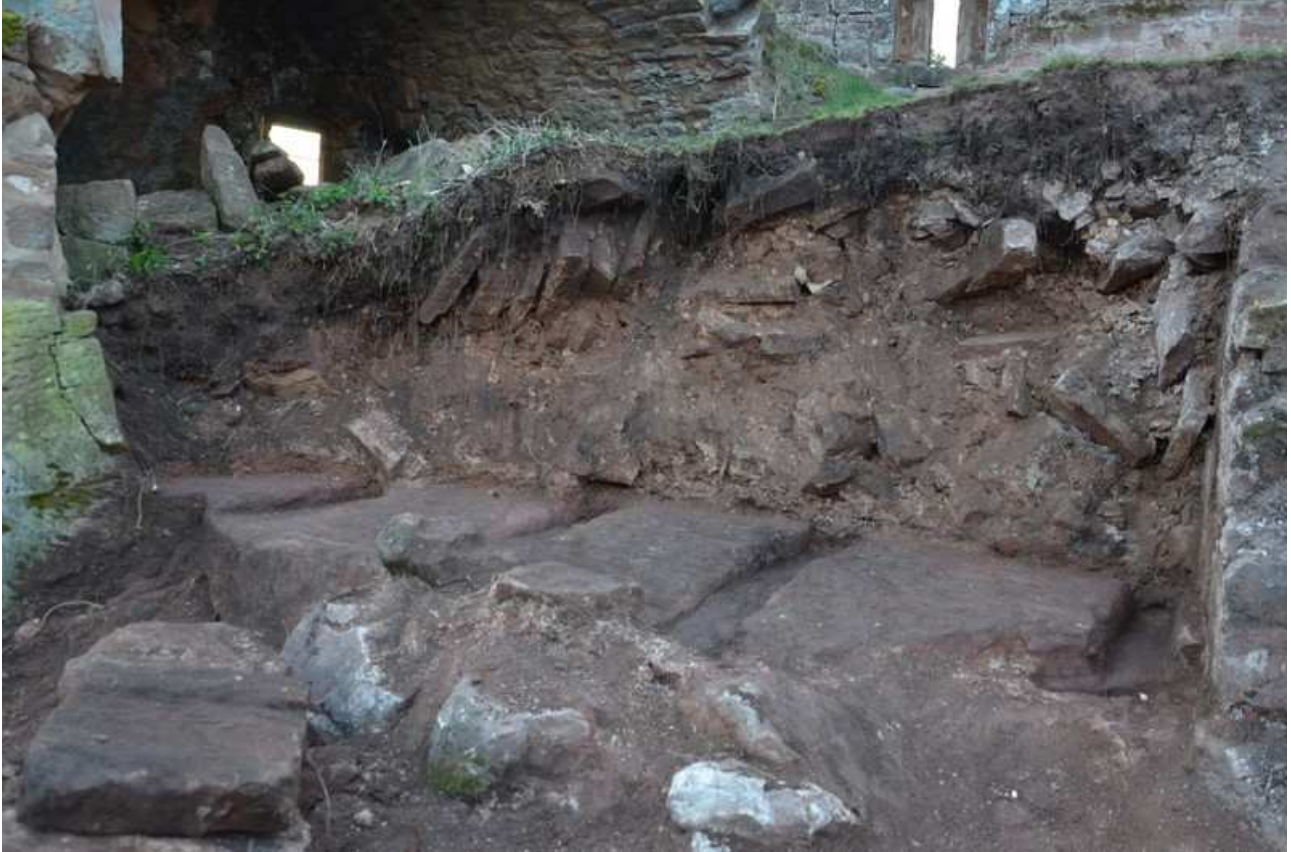
Coupe du terrain à l'extrémité Est de la salle voûtée. Les rainures taillées dans le rocher et les pierres de la voûte apparaissent.

Mi mars, l'association a commencé à sonder la moitié Sud de la salle voûtée située entre les deux rochers. Dans la largeur de la pièce, des rainures d'environ 20 cm ont été découvertes dans le sol rocheux. Elles permettaient d'y loger des poutres en bois, soutenant un parquet. Perpendiculairement à la cheminée, un mur de séparation avec un passage de porte a été mis à jour. Les très beaux montants de la porte descellée sont décorés de la même manière que ceux de la « chapelle ».

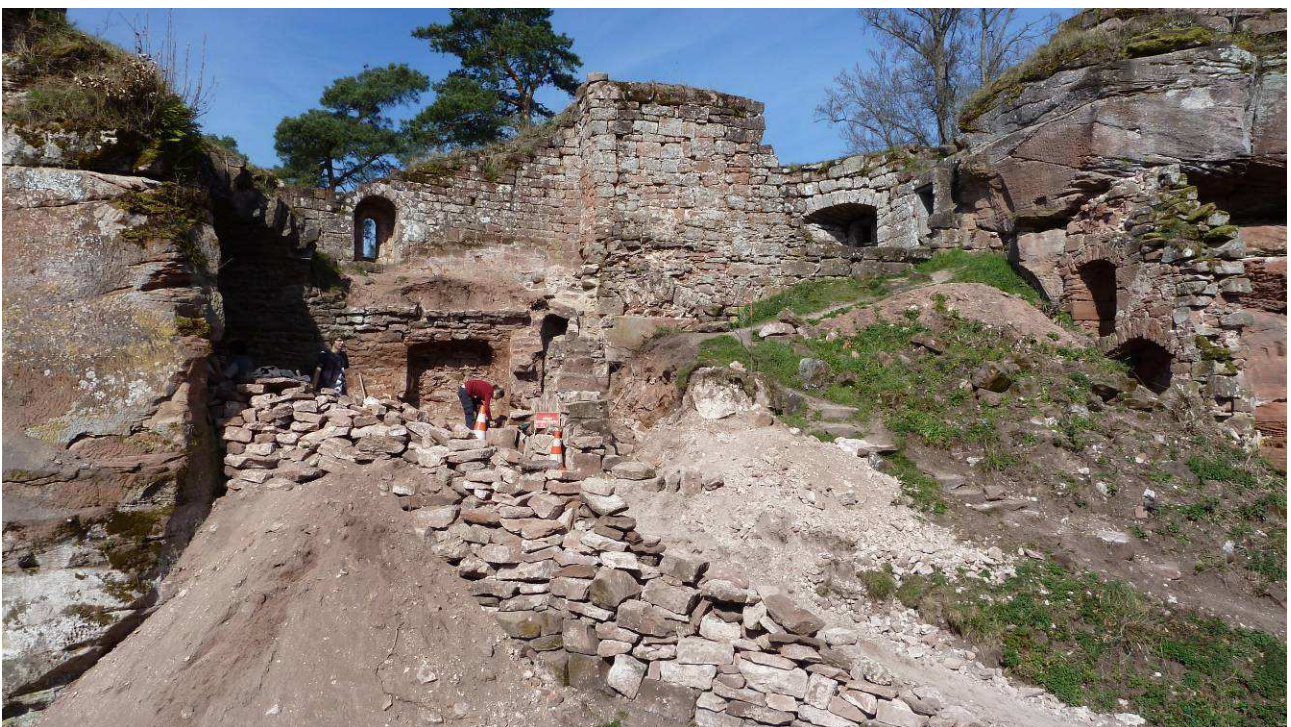
Vue sur l'ensemble du bâtiment situé entre les deux rochers. La partie de droite a été dégagée.

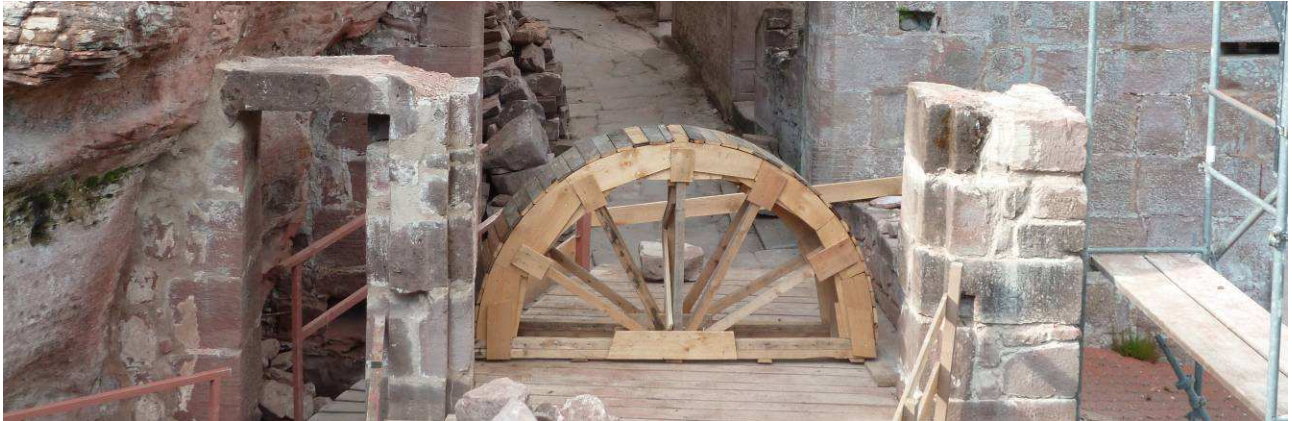
Le cintre a été posé et les premières pierres de l'arc ont été hissées.

Cintre de l'arc de l'avant-porte.

Le cintre (coffrage ayant la forme de l'arc en pierre) a débuté. Il devra supporter 13 voussoirs de 150 kg en moyenne... sans compter le mur qui sera bâti autour et sur cet arc.

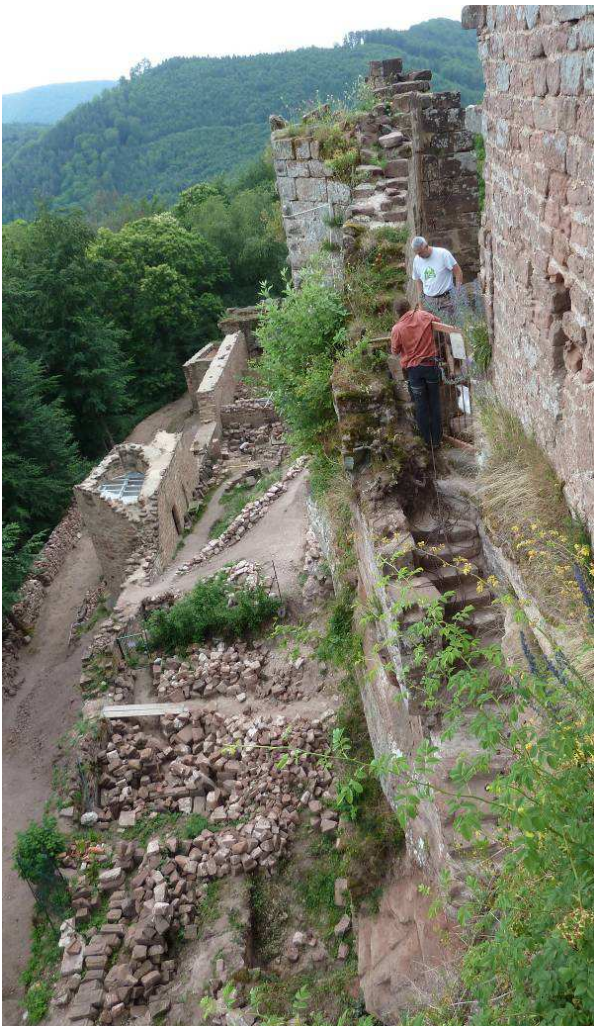
Suite de la préparation à la consolidation du mur de l'escalier en ôtant les souches et en déposant les pierres instables.

Identification des blocs avant dépose.

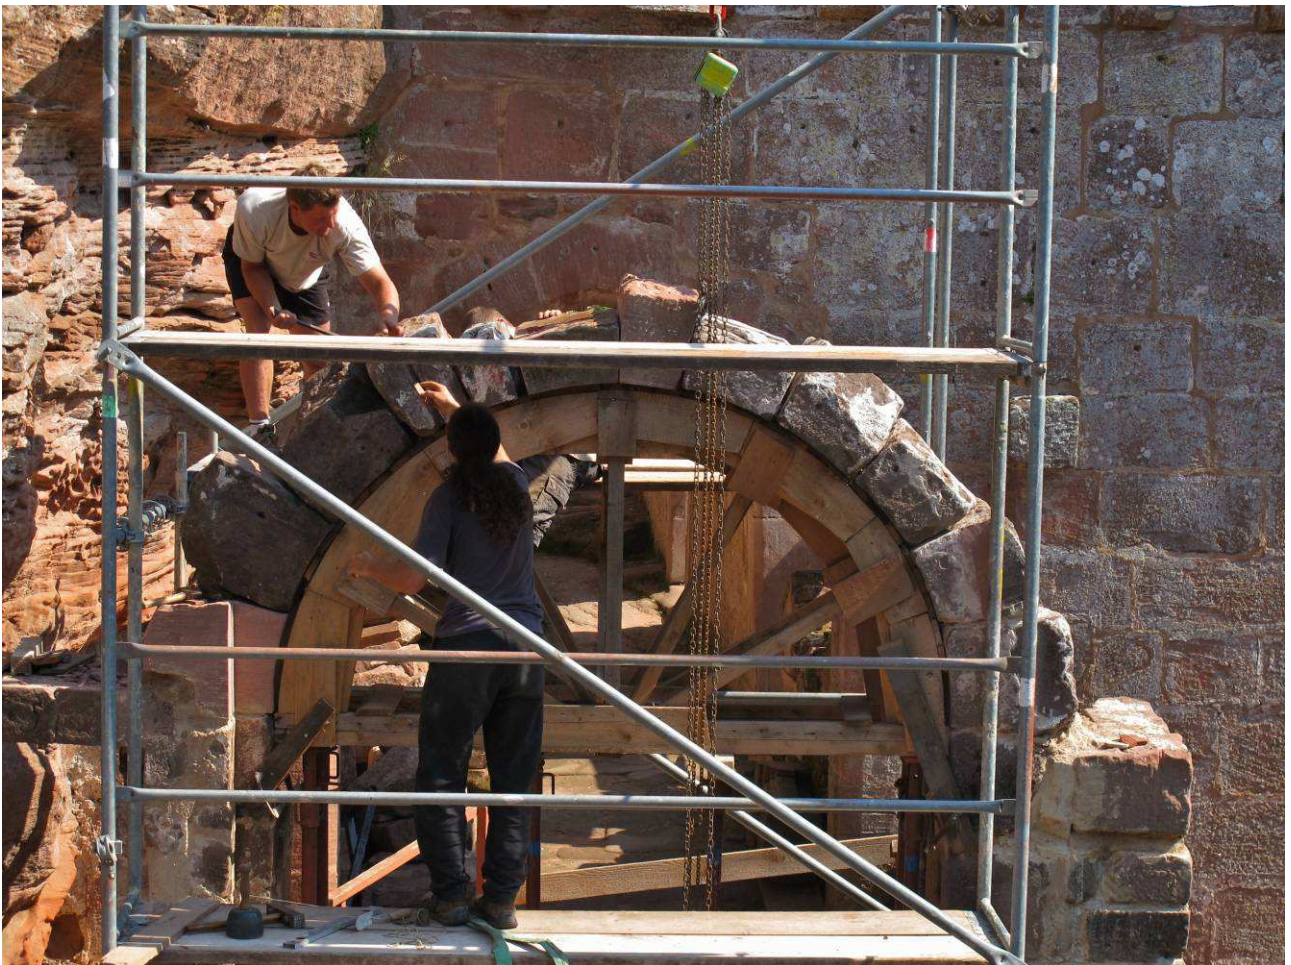
L'ensemble des voussoirs de l'arc ont été posé.

Le grand arc de treize voussoirs a été posé. Deux blocs étant trop abîmés, ils ont été retillés par l'association avec de nouvelles pierres. La passerelle piétonne a été élargie pour le chantier.

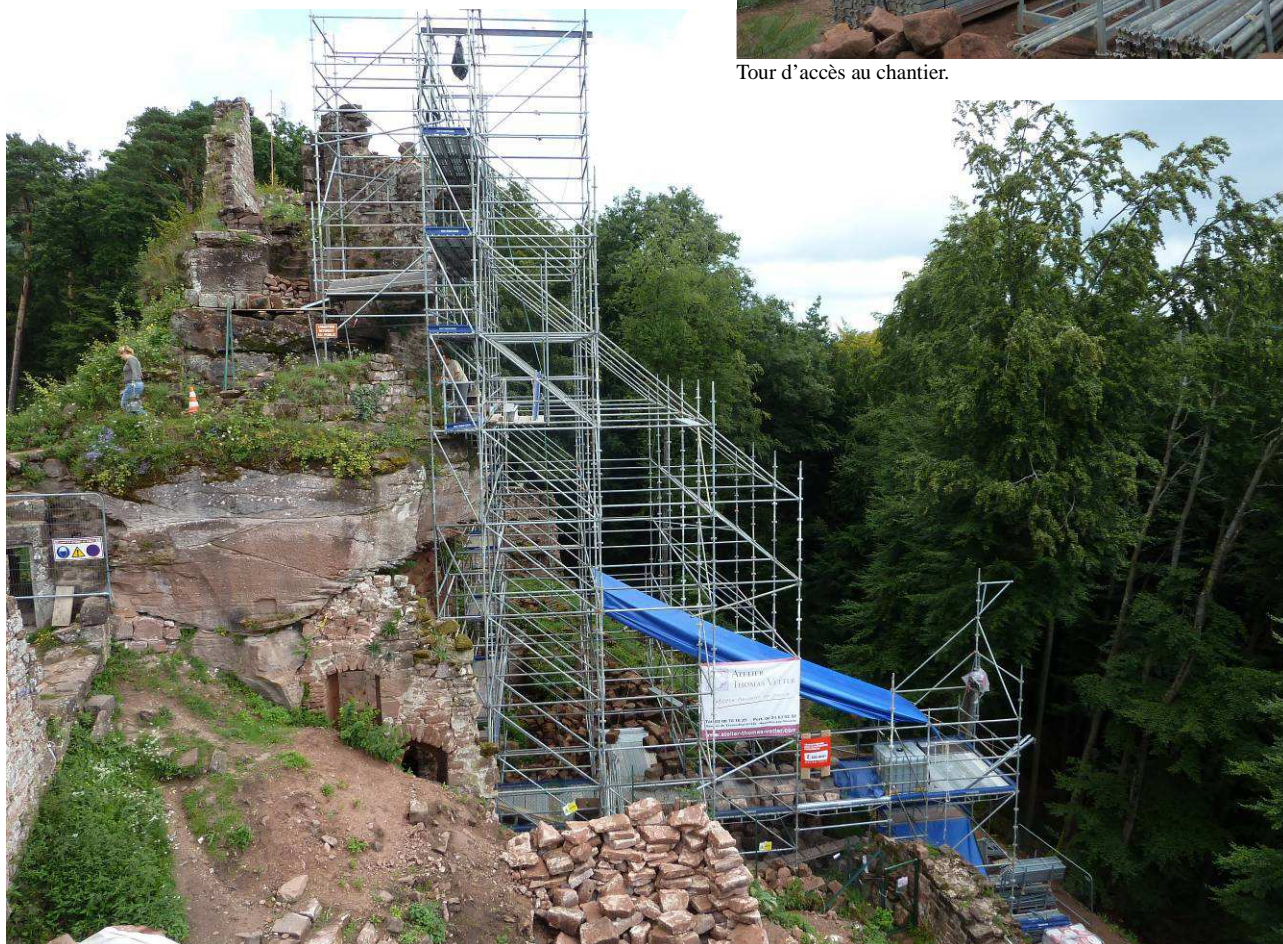
Le 1er juillet, le chantier tant attendu démarre enfin. L'entreprise Thomas Vetter a apporté les paquets d'échafaudages à l'aide d'un Maniscopic qui est passé tout juste sur la piste créée par l'association. L'équipe d'échafaudeurs a commencé à assembler les tubes dès que certaines pierres gênantes ont été enlevées par les bénévoles présents. Claude Salaün de l'entreprise « Entrepose » a mis une dizaine de jours pour tout installer. L'ensemble fait penser à une immense cage. Pour résister à un éventuel effondrement du mur pendant l'intervention de sauvetage, il a fallu mettre des contreforts d'échafaudages obliques, ce qui occupe tout l'espace de la basse-cour.

Vue sur l'ensemble de l'échafaudage depuis le rocher Sud

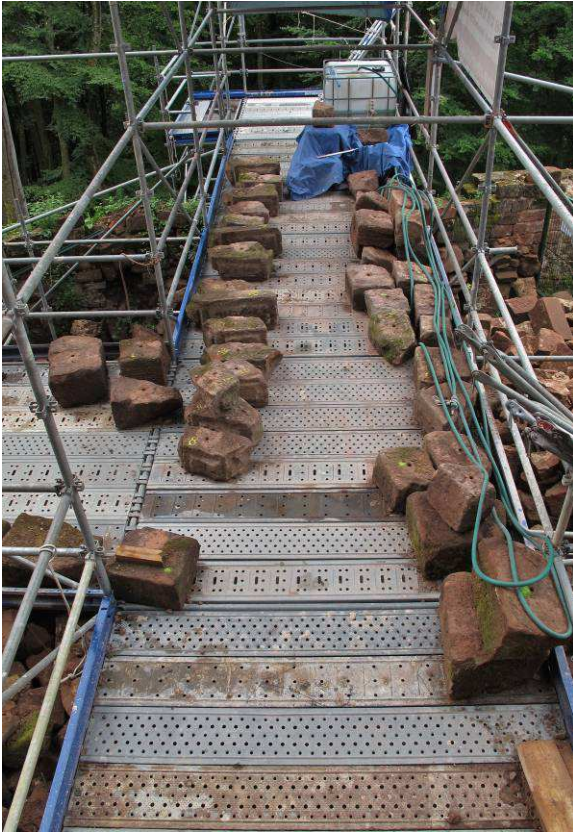
Début août, l'équipe de tailleur de pierre commence à remonter les pierres d'angle stockées par l'association. Néanmoins, certains blocs trop abîmés nécessitent d'être retaillés à neuf. Puis fin août, elle s'attaque à la partie haute du mur avec le nettoyage de la petite pièce s'ouvrant sur la fenêtre romane.

Pierres d'origines du chaînage d'angle.

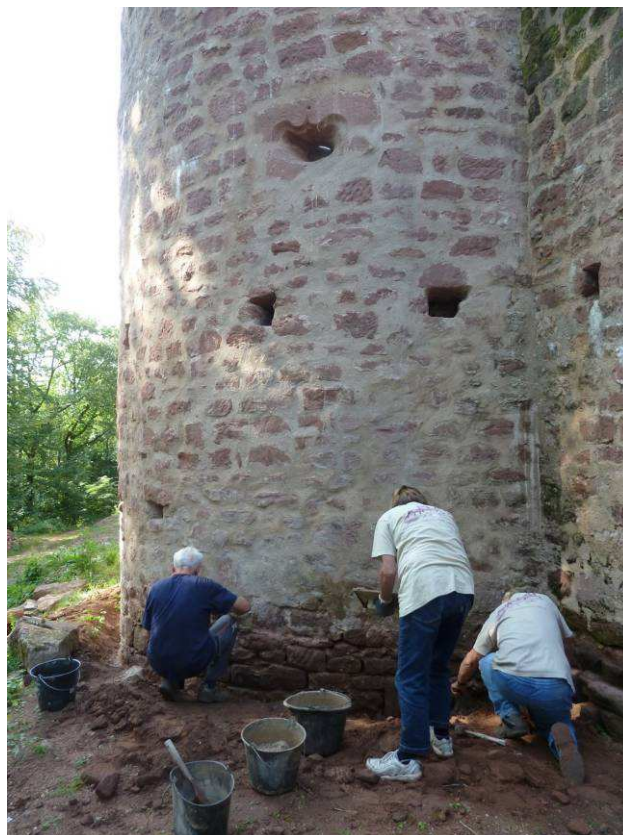
La base de la tour semi-circulaire et du rempart Est jusqu'à l'angle ont été dégagés, puis nettoyés, jointoyés et enfin brossés.

Base de la tour semi-circulaire en cours de jointoiment.

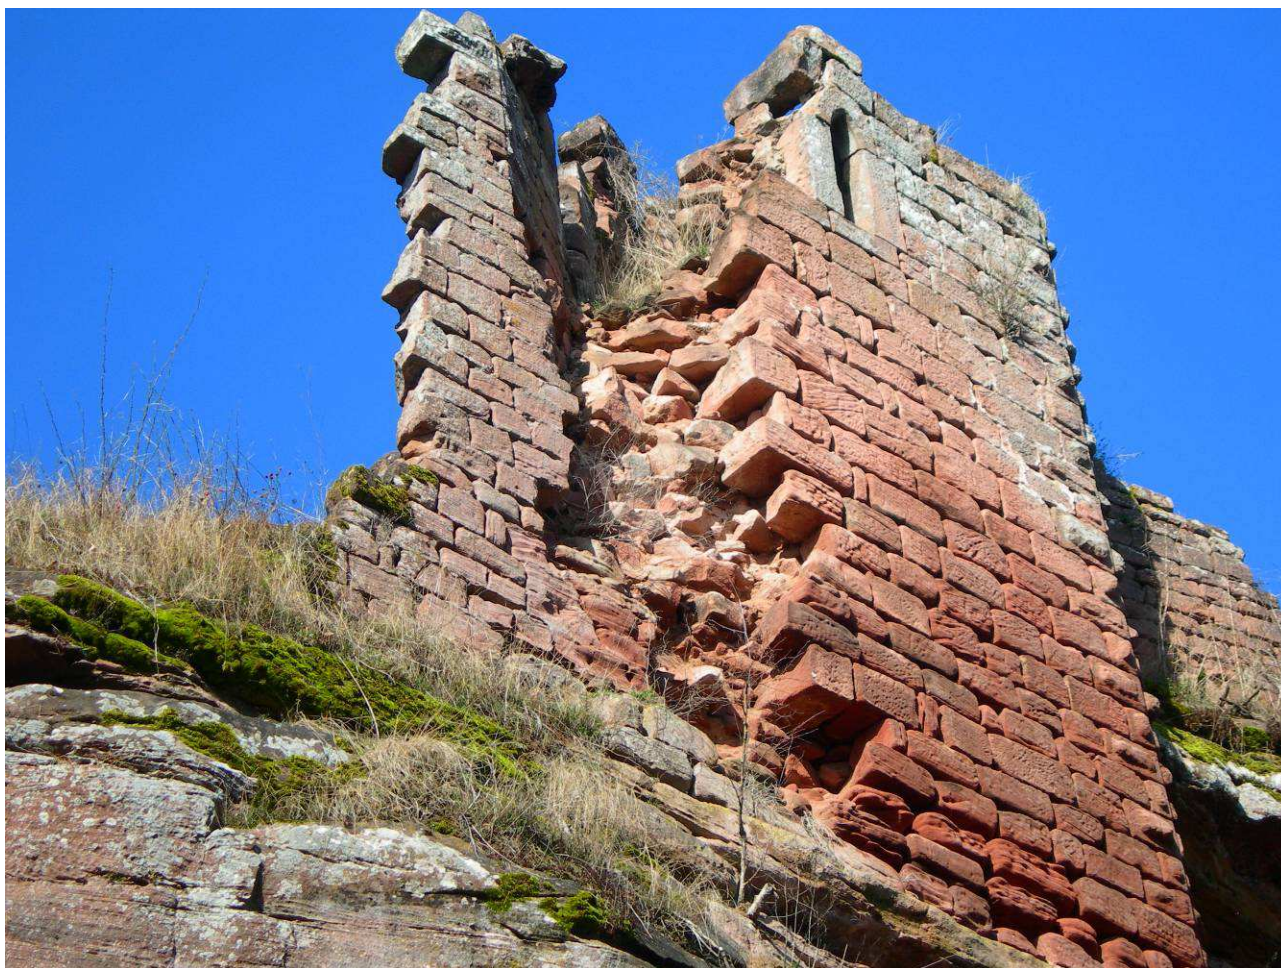
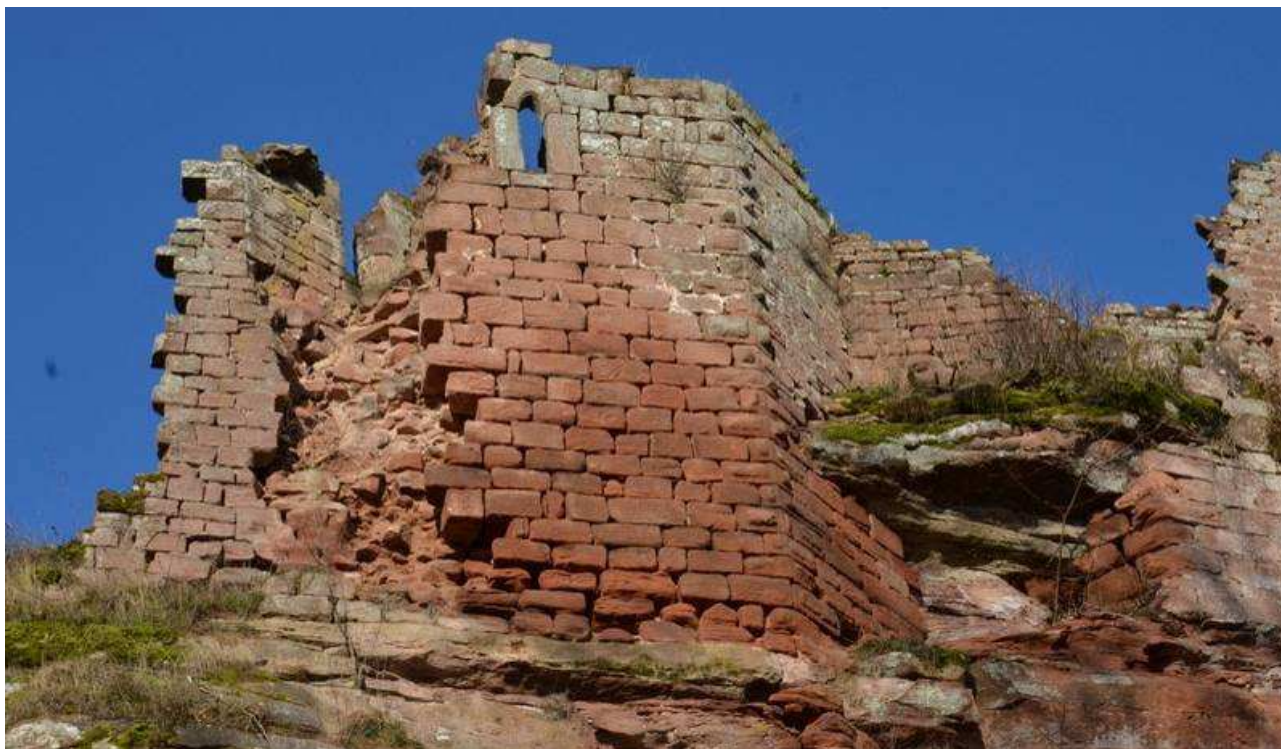
Ci-dessous l'état du mur avant l'opération de sauvetage, en début d'année 2014. Plusieurs blocs étaient à deux doigts de tomber en entraînant une bonne partie du reste du parement dont la fenêtre.

**En vert** : travaux de l'association

**En rouge** : travaux de l'entreprise

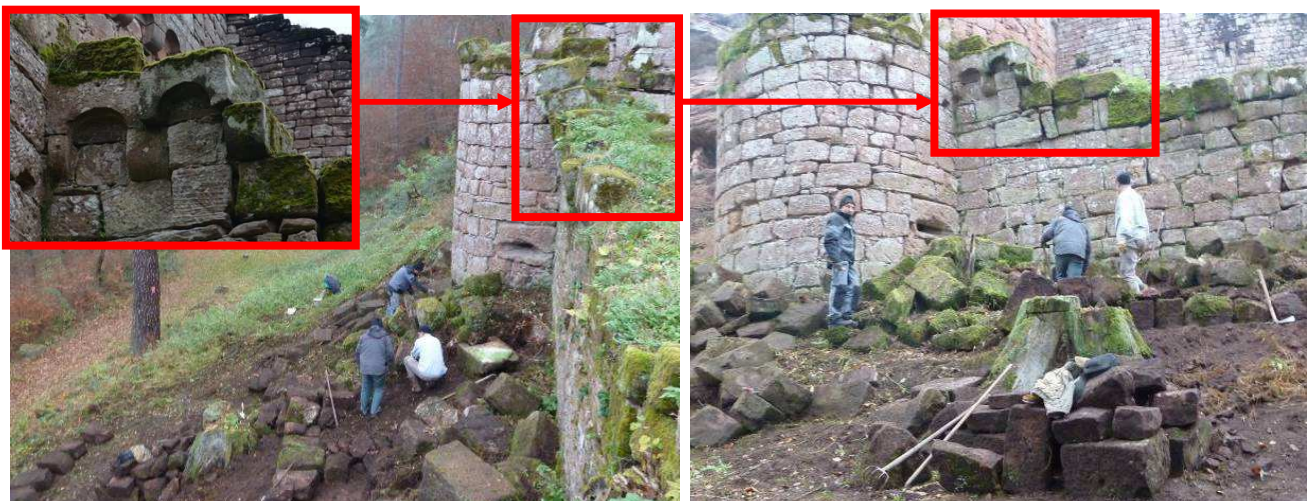
Fin novembre, un nouveau chantier est en préparation. Il consistera à remettre d'aplomb l'extrémité du rempart attenant à la tour d'angle qui déverse dangereusement. Pour ce faire, nous avons commencé par ranger et trier les blocs à terre pour préparer la plate-forme du futur échafaudage. Ce rempart du XVI<sup>e</sup> siècle est constitué de très gros blocs avec des faux-mâchicoulis.

La partie du rempart à redresser est entourée d'un rectangle rouge.
