Association Cun Ulmer Grün

Rapport d'activités

De l'année 2022

2. PLAN DU CHATEAU DU SCHOENECK

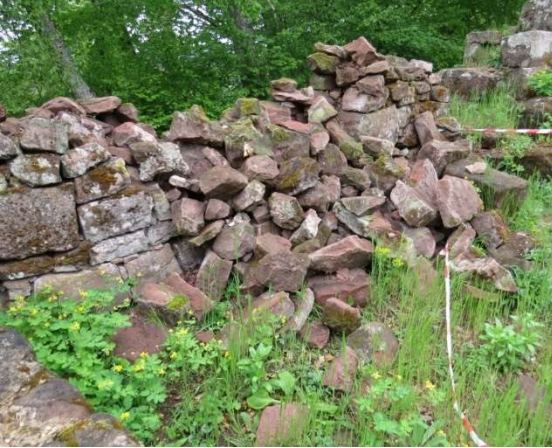
15 mai 2021.

Nous avons mis de côté les pierres de remblais du bastion sud-ouest. Les pierres de façade feront l'objet d'une numérotation et d'un brossage afin d'assurer la consolidation de la structure. En attendant de remaçonner l'ensemble en 2023, la partie du mur effondrée en mai 2021 a été recouverte d'une bâche pour protéger la structure des intempéries et éviter qu'elle soit escaladée par des imprudents.

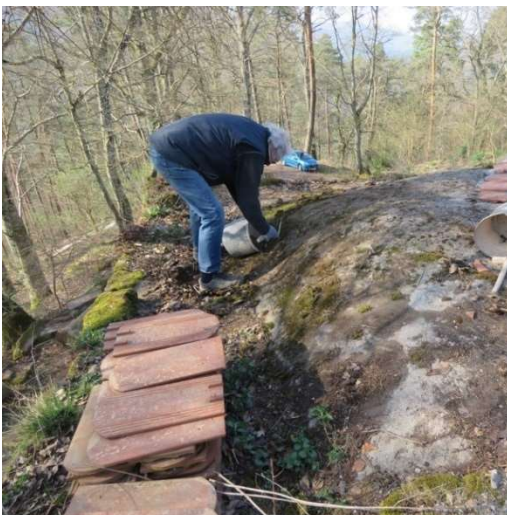
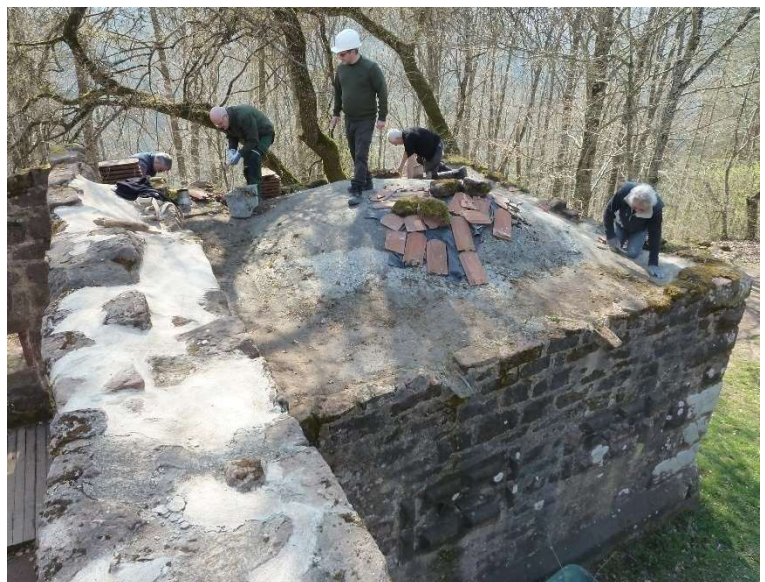
Nettoyage du toit du bastion sud-est réalisé en béton en 1984 par l'école d'Architecture de Strasbourg.

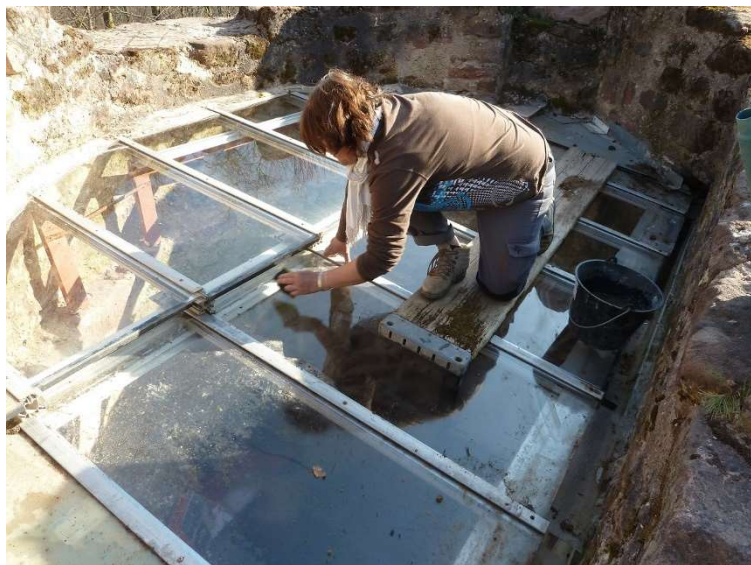
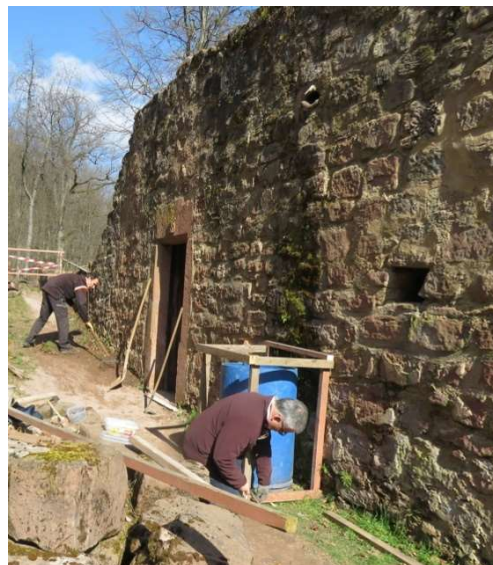
La verrière a été nettoyée du sable venu du Sahara ainsi que la gouttière traversant le mur de la tour. Le tonneau bleu recueillant l'eau de pluie a été habillé pour être plus discret. Un caillebotis a été posé par la suite.

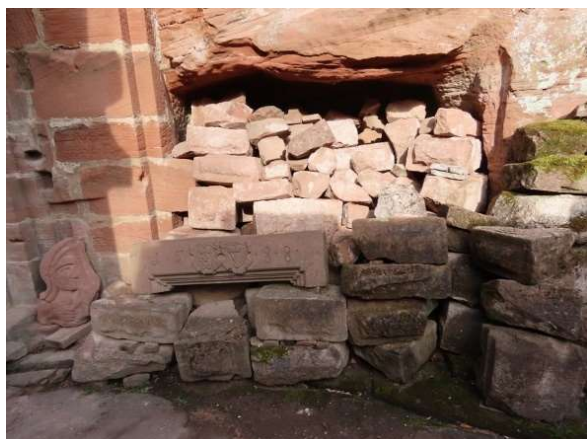
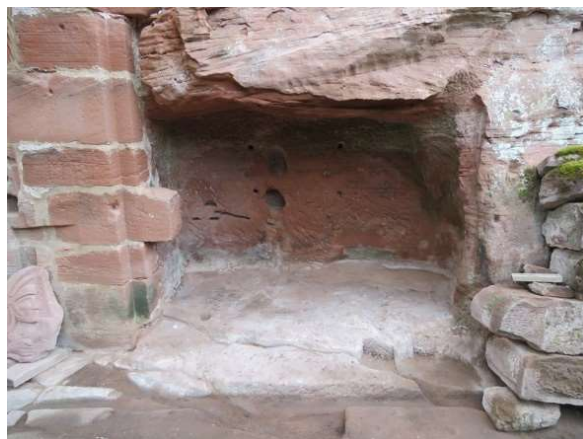
La principale activité de ce mois fut le déplacement des grosses pierres à bossage qui provenaient du logis sommital du rocher sud. Elles se trouvaient dans l'abri du portier (après la porte en ogive) qui avait été rempli lors du dégagement du bâtiment Renaissance en 2012.

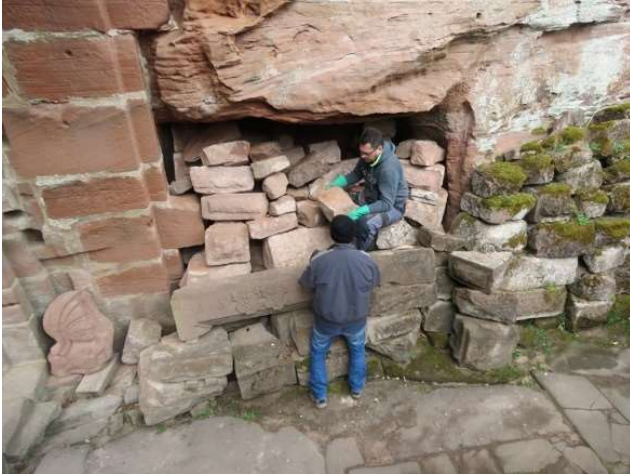
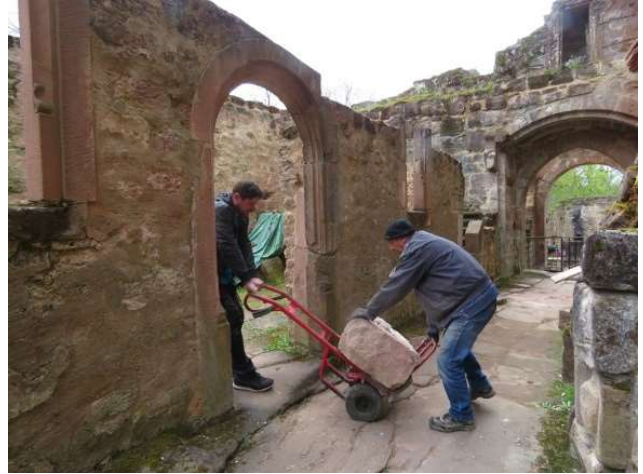
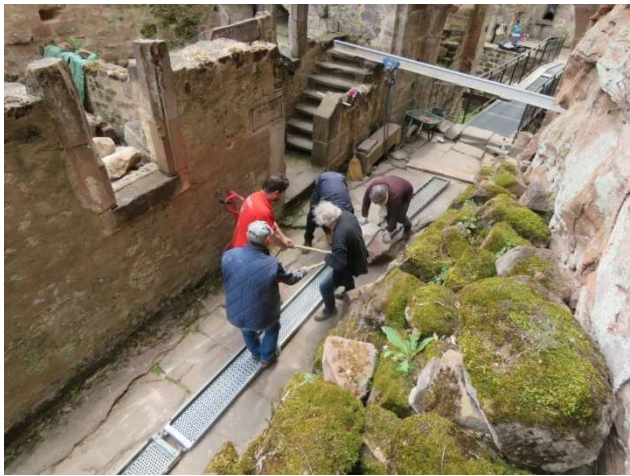
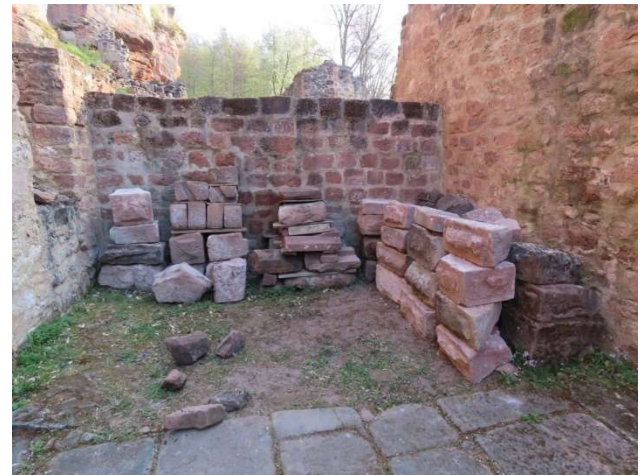
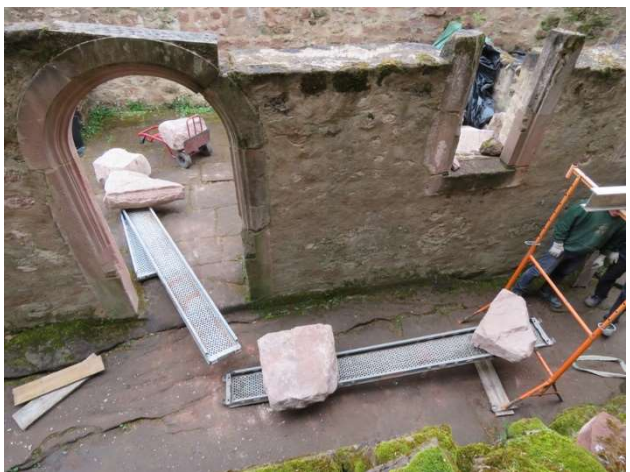
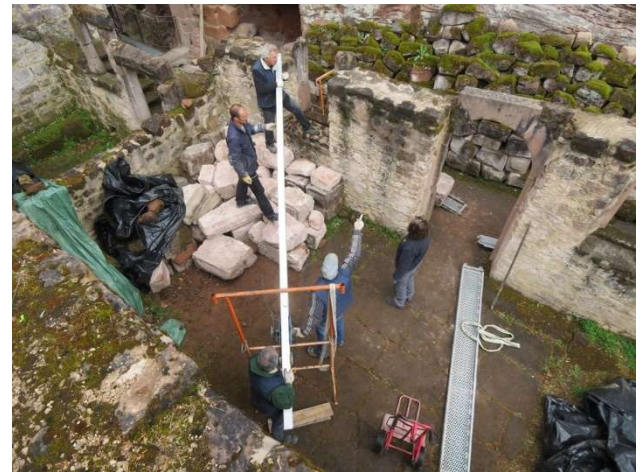
A l'aide d'un diable, du palan à chaîne et d'ingéniosité, les membres ont déplacé les pierres dans la grande pièce du bâtiment Renaissance à quelques mètres de là. Elles ont été triées en séparant les éléments remarquables des autres, puis bâchées. La dernière étape fut de remettre en place le beau linteau de porte sans l'abîmer. Il est désormais protégé des intempéries et bien mis en valeur.

Ci-après les différentes étapes de l'aménagement.

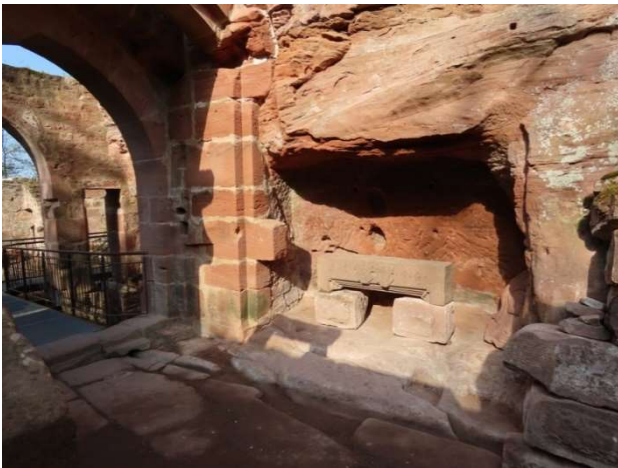
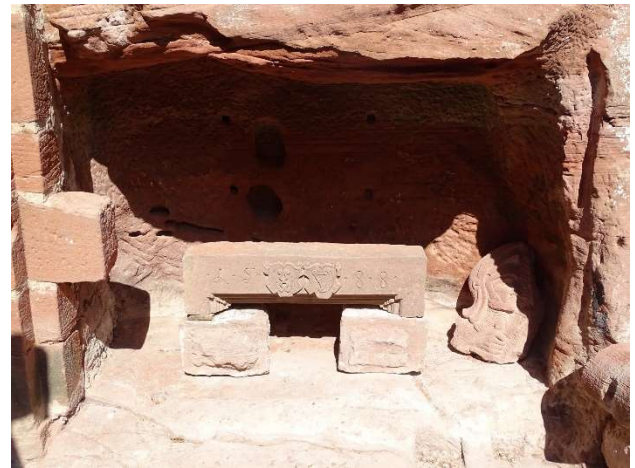
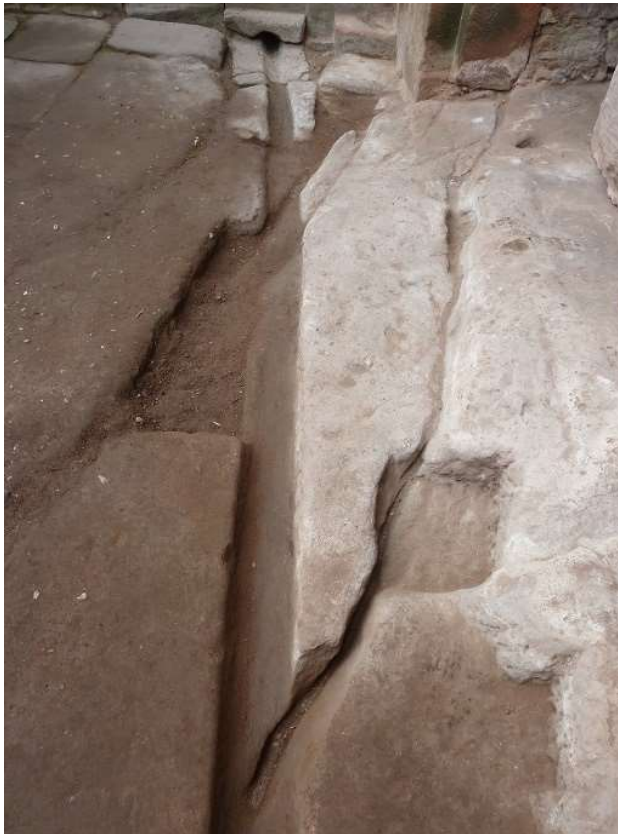
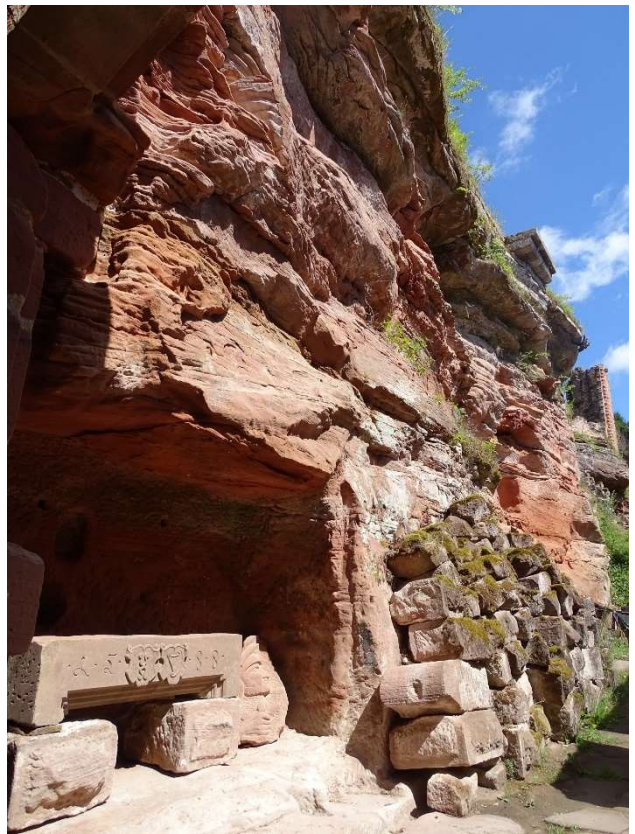
Devant l'abri, les particularités du sol sont à présent bien mises en évidence et soulèvent de nombreuses questions.

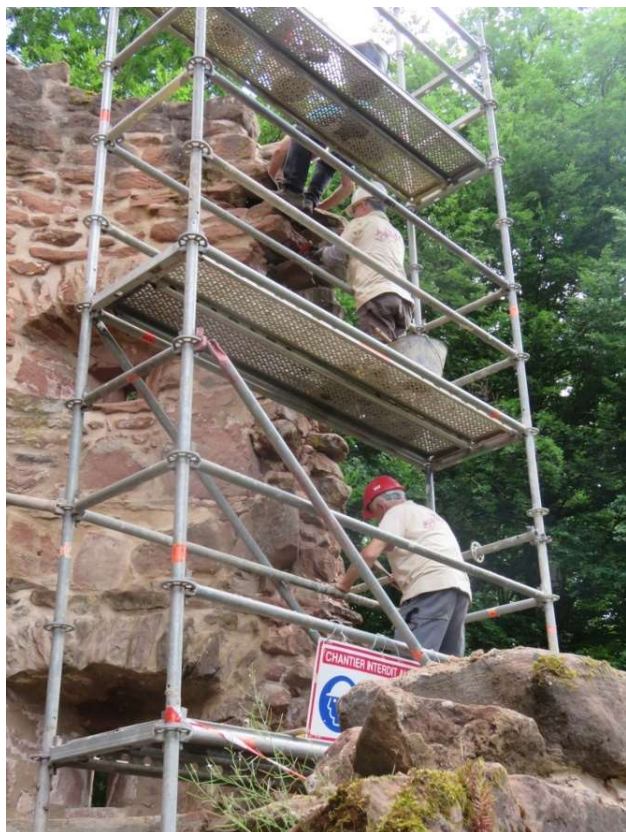
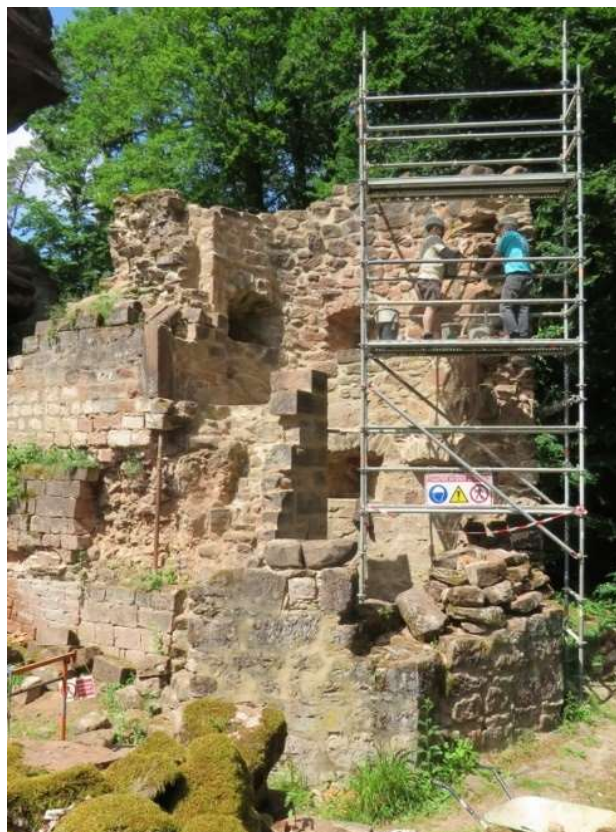
Avec le retour des beaux jours, la bétonnière résonne à nouveau dans l'enceinte du château. C'est l'arrachement du mur de la tour octogonale nord-est qui a bénéficié des premières gâchées de mortier. Après le brossage des pierres, le mortier a été appliqué soigneusement afin que l'eau de pluie ruisselle sans raviner le remplissage.

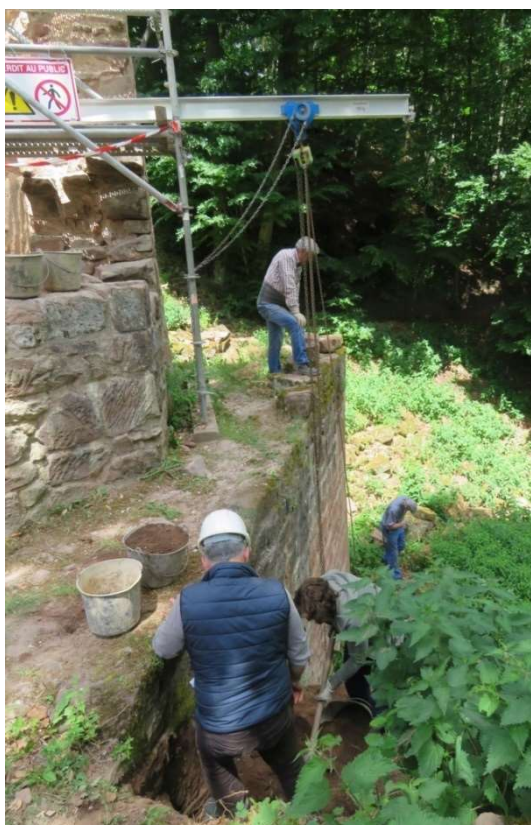
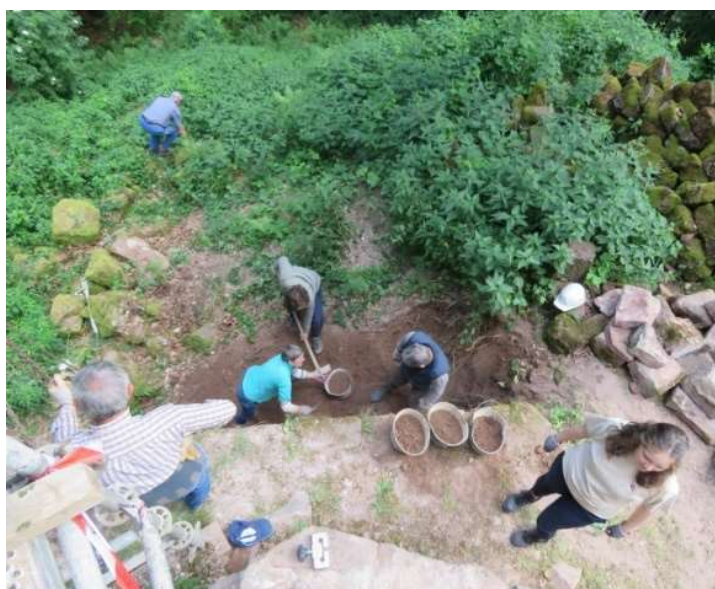
La partie inférieure de la bouche à feu en lunette qui permettait de défendre la courtine est a été reconstituée : les deux morceaux qui avaient été retrouvés dans les remblais il y a quelques années ont été goujonnés et collés.

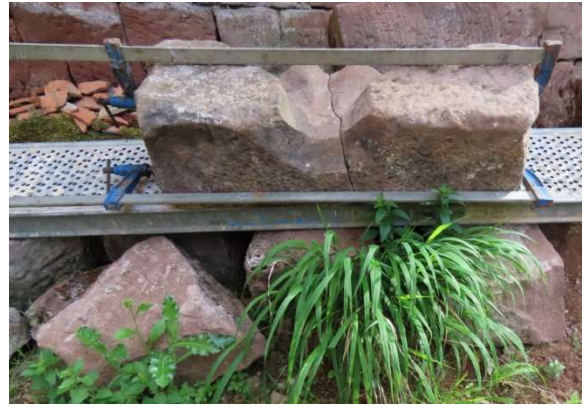
Le surplus de mortier a servi à recouvrir la partie supérieure du mur de la fausse-braie.

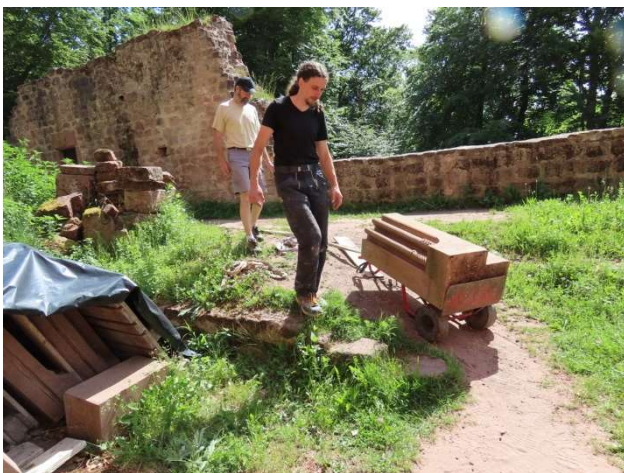
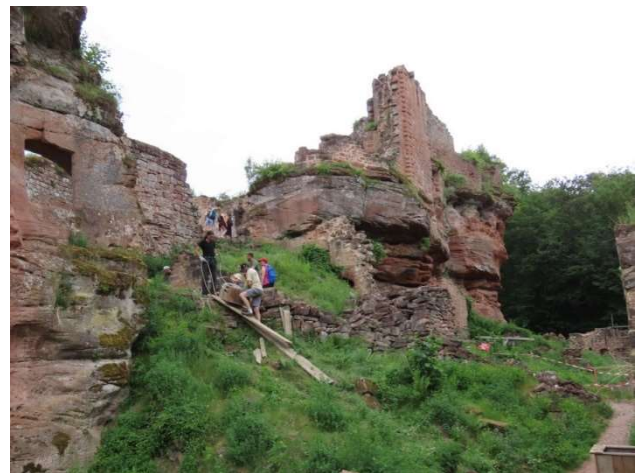
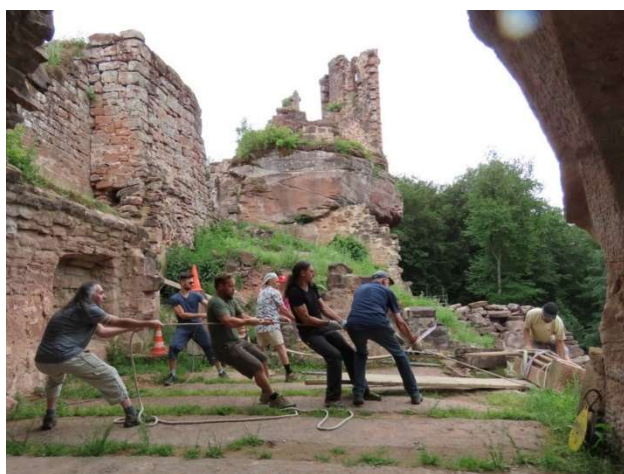
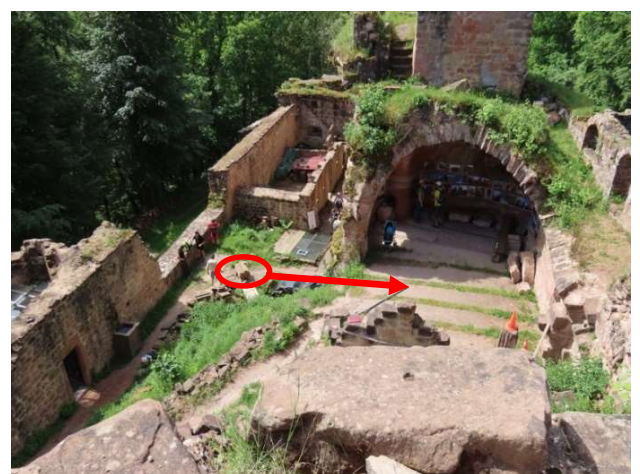
Il en a fallu de la détermination, de l'adresse, de nombreux bras et de l'ingéniosité pour remonter ce beau bloc d'environ 400 kg ! Cette partie de jambage de porte avait été taillée par un apprenti en Brevet Professionnel au CFA de Saverne et réceptionné le 1er mai 2019 : admirez-en les fines colonnettes torsadées ! Bientôt, il ornera une porte de la grande salle voûtée, où l'original, trop abîmé, avait été trouvé en 2014.

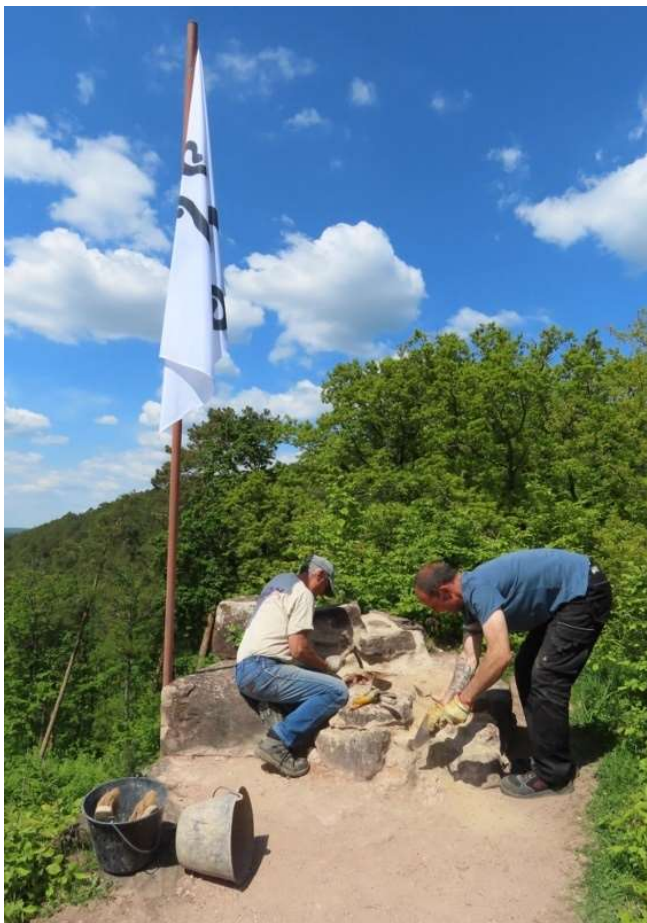
Des dessus du mur ont été purgés du mortier friable en vue de les refaire.

Ci-dessus, le parement intérieur écroulé sera restauré et ses pierres retrouveront leur emplacement d'origine en 2023.

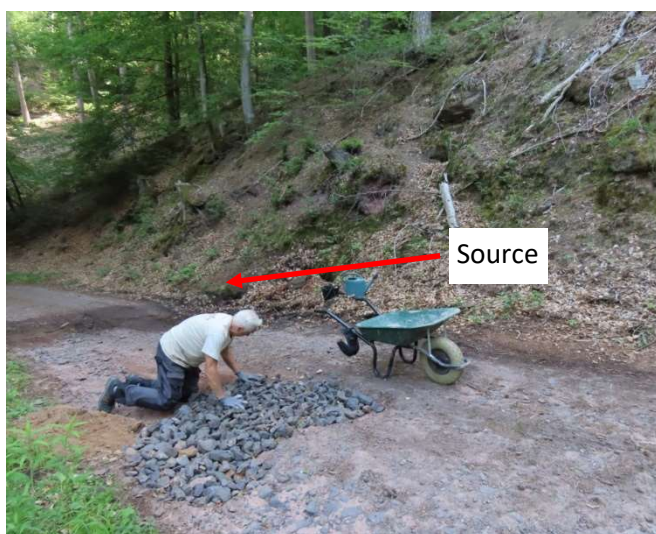
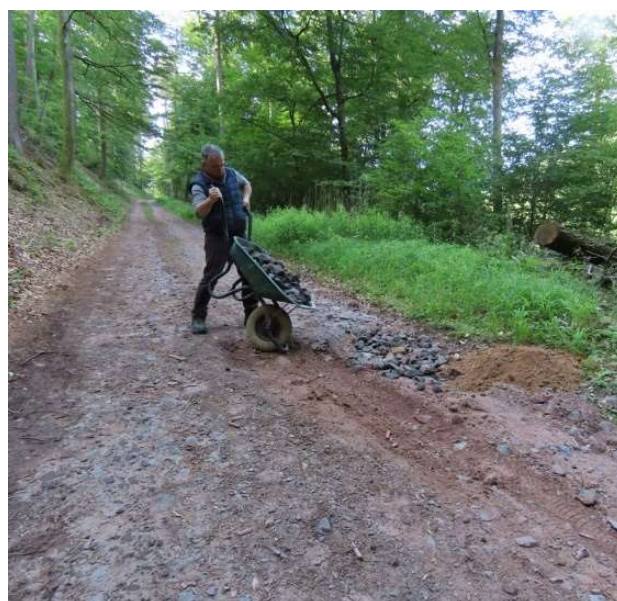
« Réparation » d'un petit bout du chemin forestier près de la source au pied de la montagne pour sécuriser le passage des véhicules de nos membres. Pour combler le trou, caillasses, sable et eau de source. Malheureusement, après une grosse averse, tout est parti. Il faudra trouver une solution plus durable.

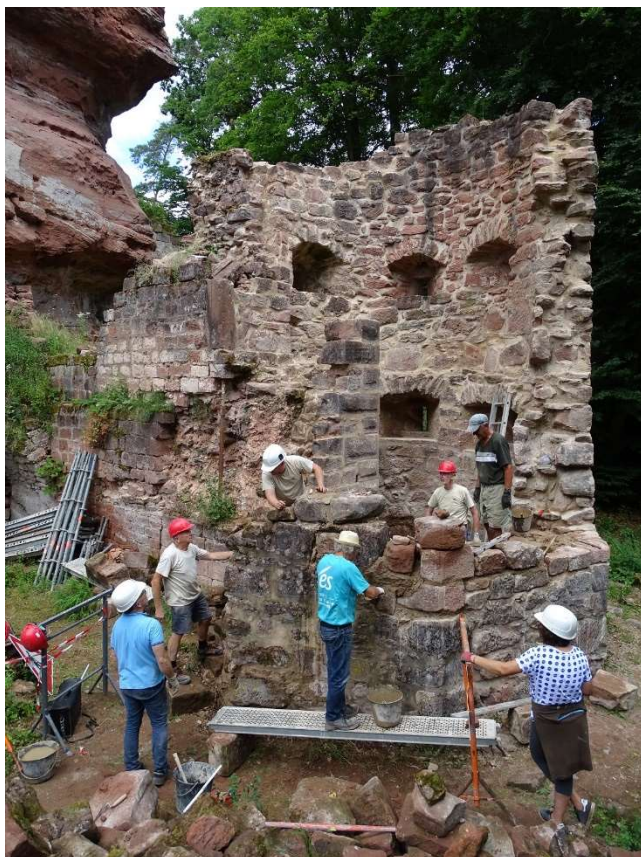
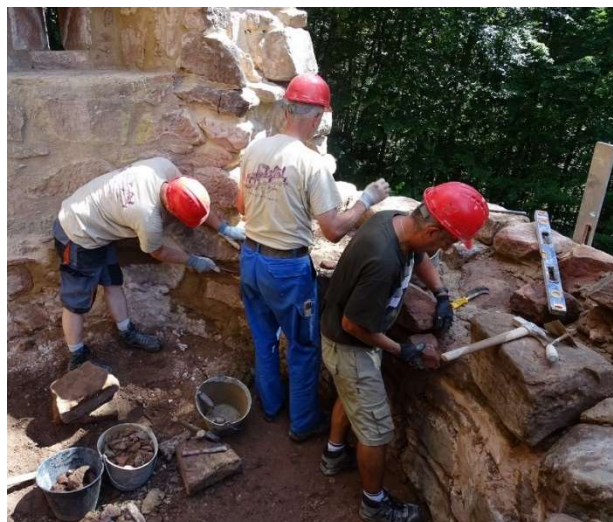
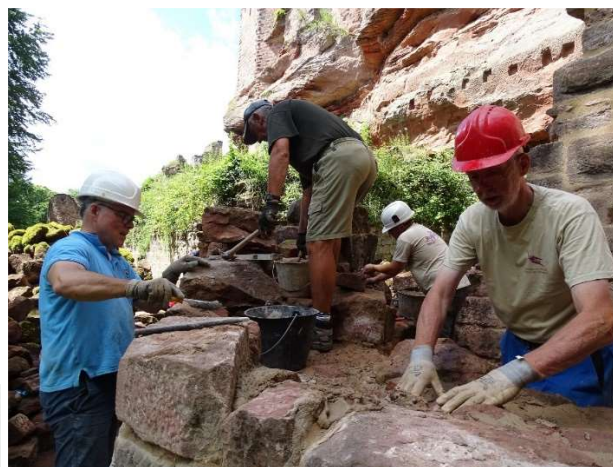
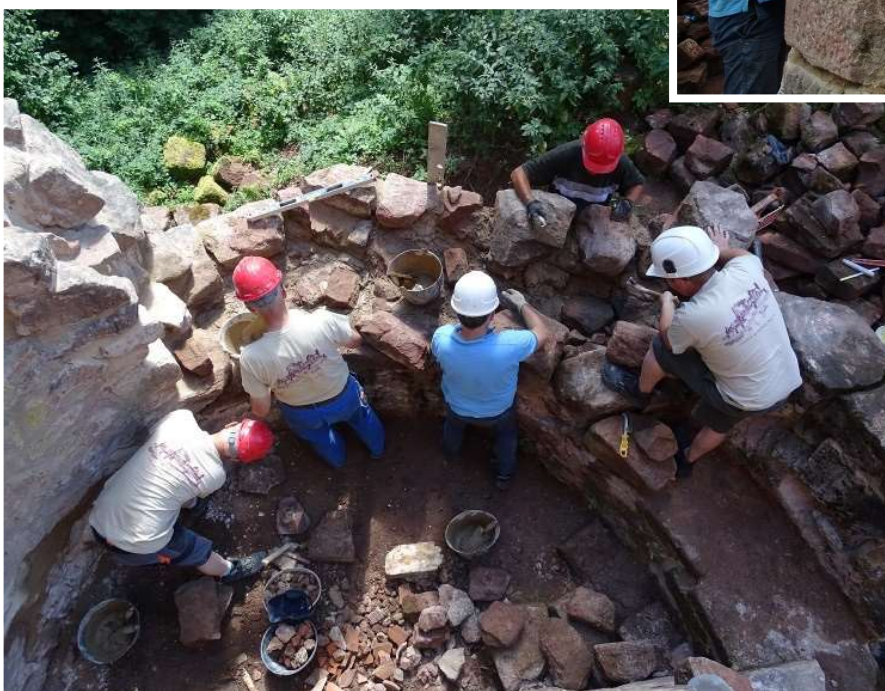
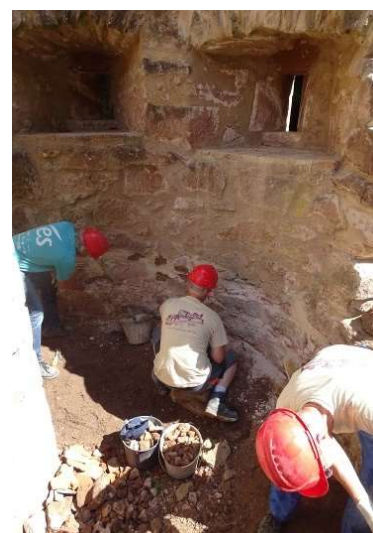
La consolidation de l'arrachement du mur de la tour octogonale nord-est étant finie, l'échafaudage a été déposé et évacué. Notre équipe prépare le soubassement du mur pour la pose de la bouche à feu dont la partie inférieure avait été assemblée le mois dernier. Son emplacement est connu car l'enfoncement dans le mur est encore visible. Nous avons aussi légèrement remonté le mur de quelques assises afin d'en sécuriser la partie supérieure. Des joints ont été réalisés à l'intérieur et à l'extérieur de la tour.

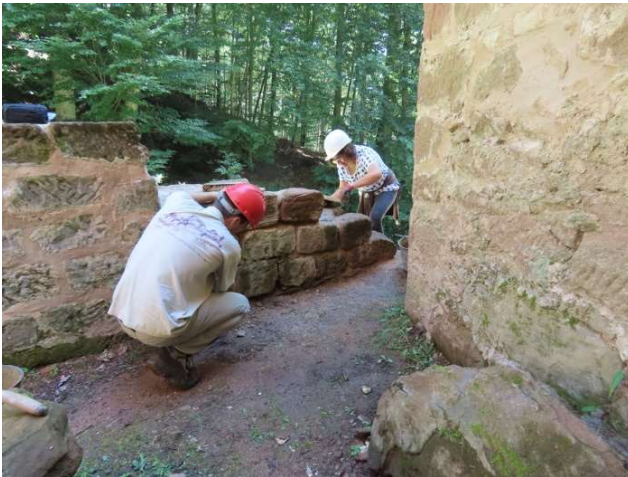
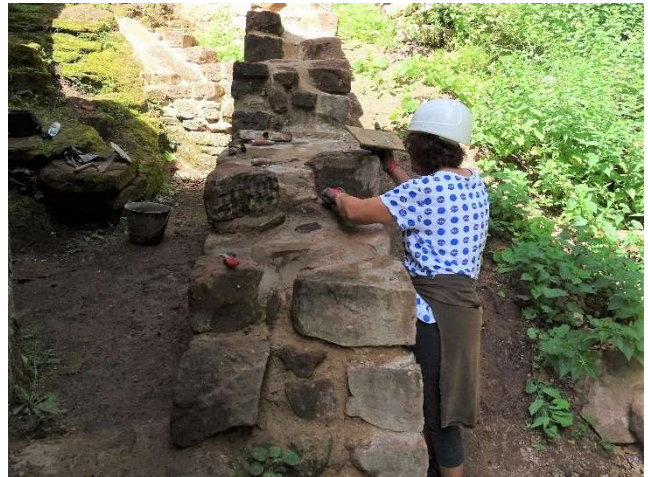
Un petit tronçon du dessus du mur de la fausse-braie a été recouvert de mortier pour l'étanchéifier et la paroi intérieure a été nettoyée pour un prochain jointoiment.

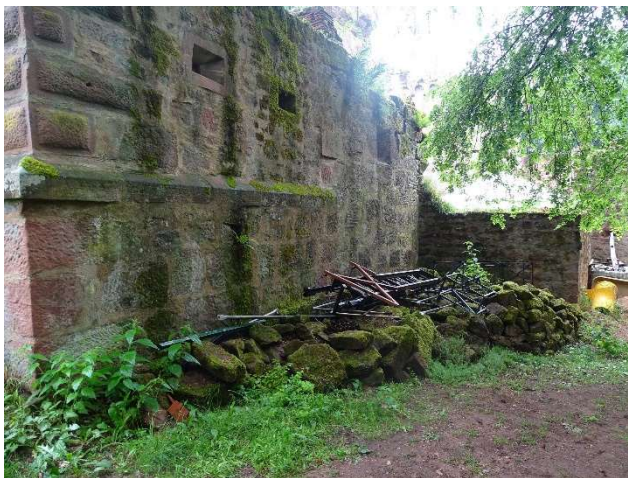
Avant les travaux

Pour gagner de la place et remettre en valeur la façade est du bastion, nos bénévoles ont déplacé de quelques mètres des blocs parfois très imposants. Les éléments métalliques ont été découpés afin d'être recyclés et la partie du soubassement qui était cachée par les pierres a été jointoyée.

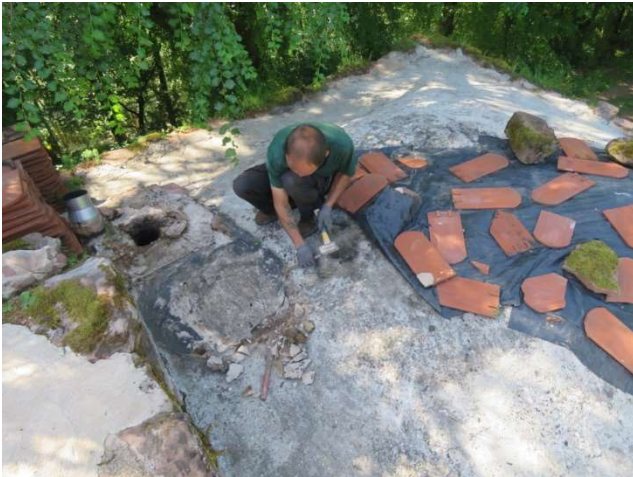
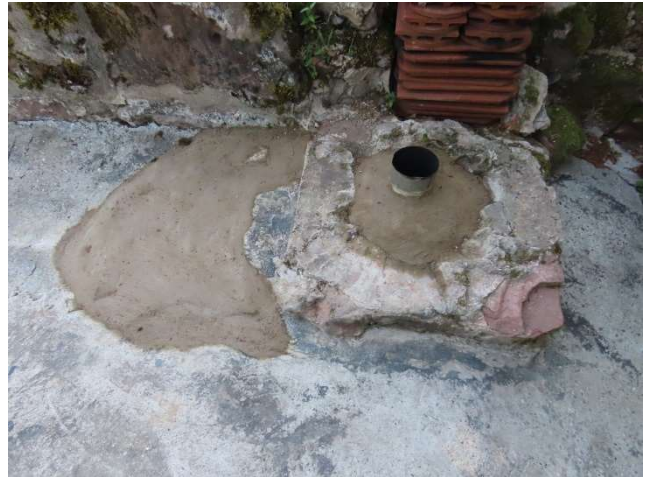
Les derniers brossages et de petits travaux de maçonnerie ont été effectués, afin de préparer l'étanchéification du toit du bastion sud-est qui aura lieu en juillet.

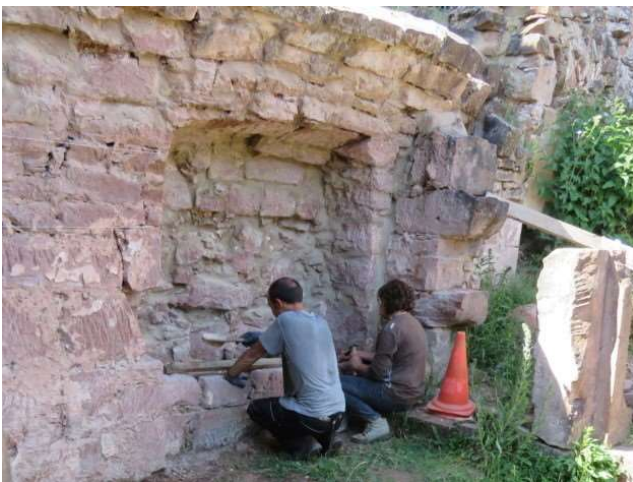
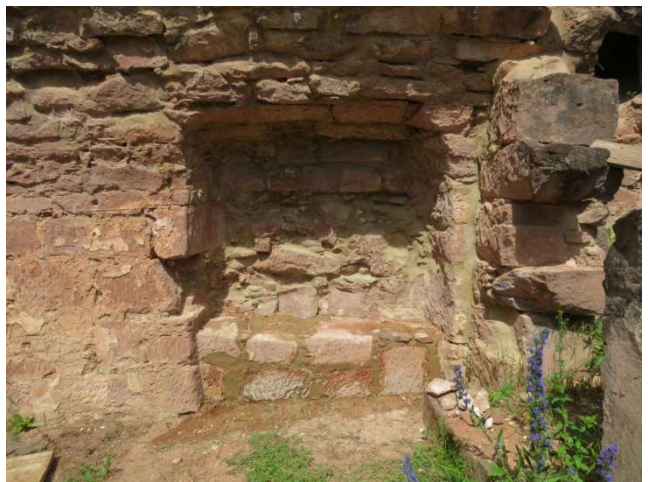
La niche avec banquette située entre les deux rochers à côté de l'emplacement du poêle a été brossée, dégagée de son mortier instable et remaçonnée. De petites retouches seront encore à réaliser le mois prochain.

En mai, nous avons remonté le beau montant de porte aux fines colonnettes torsadées ; il a été déplacé contre un mur et protégé avec une bâche.

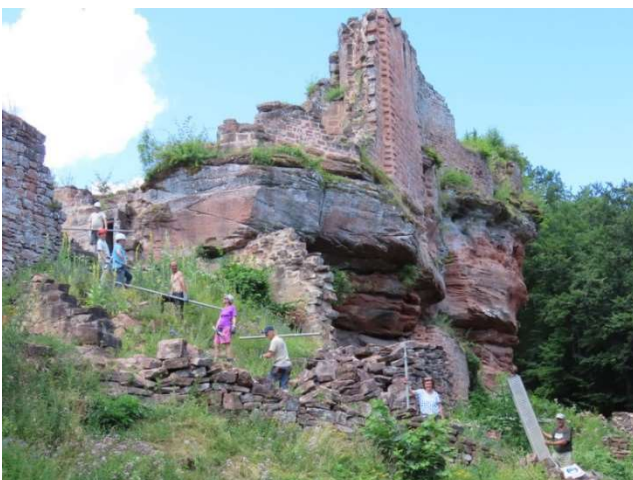
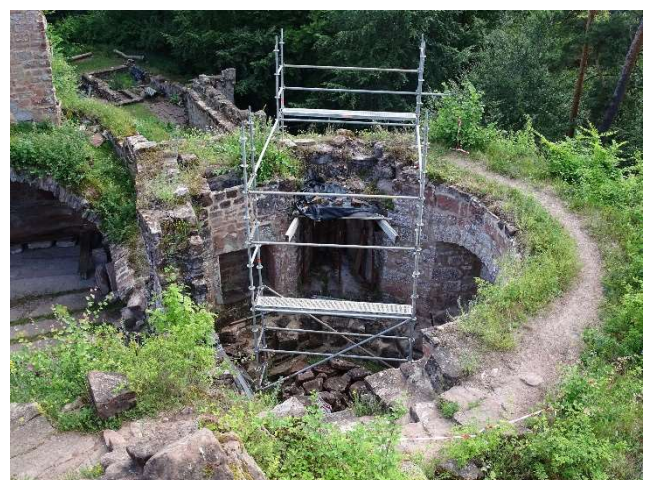
Un de nos chantiers de 2023 consistera à remonter la voûte d'une fenêtre ; pour ce faire, nous avons récupéré l'échafaudage de la tour nord-est. Son installation sera finalisée en juillet.

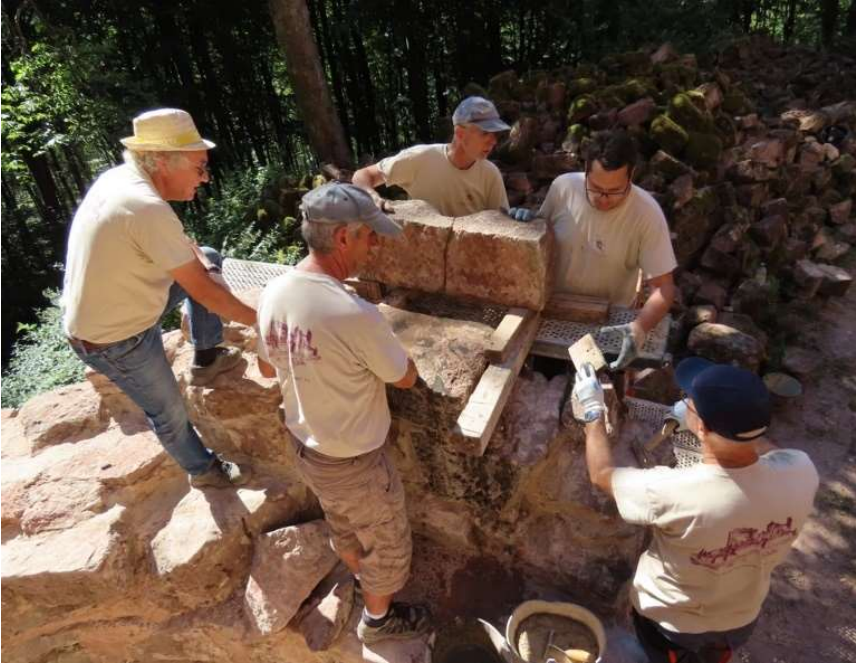
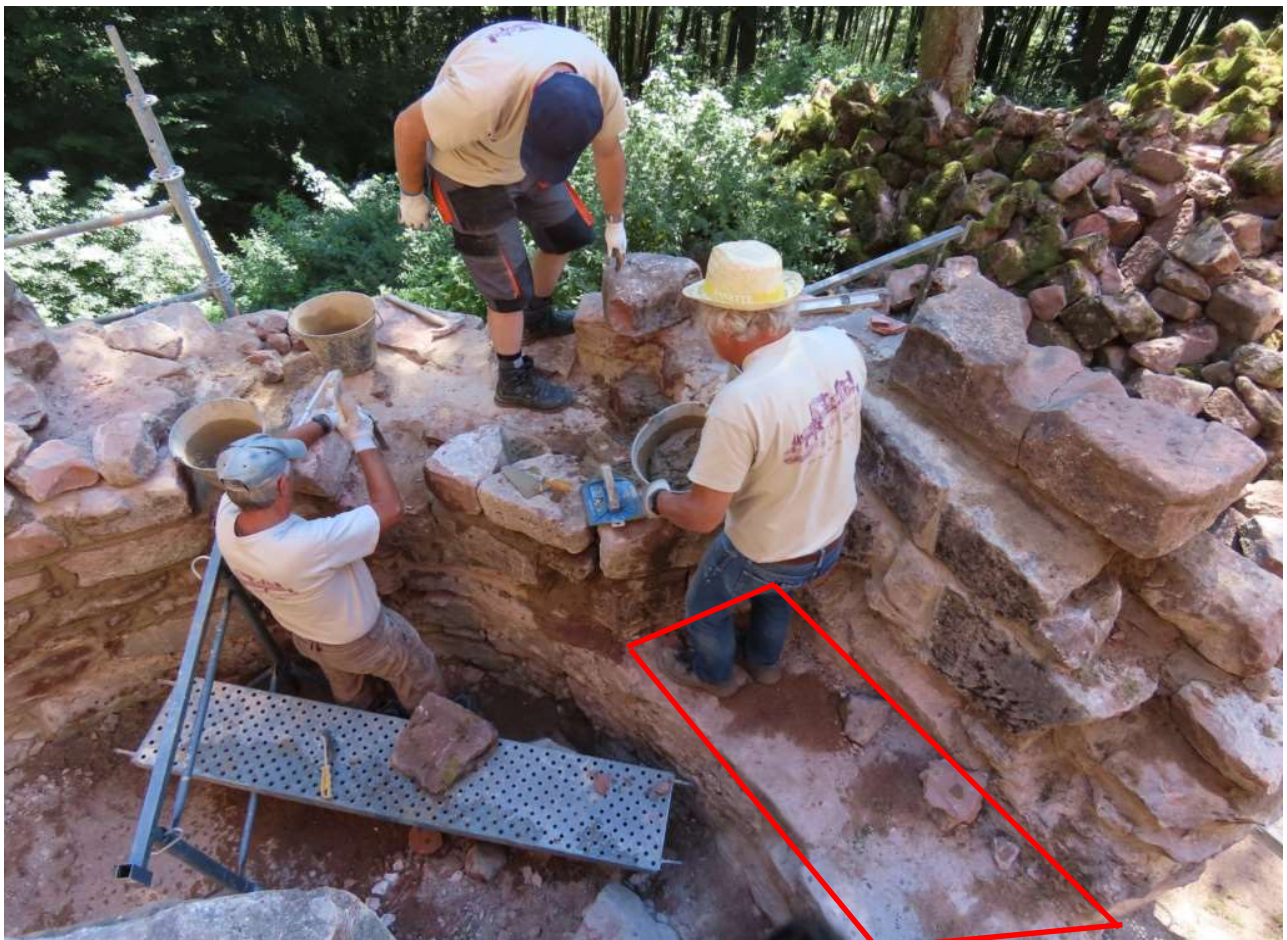
La partie inférieure de la bouche à feu a été maçonnée sur la façade sud de la tour d'angle nord-est. Les trois morceaux de sa partie supérieure ont été assemblés avec des goujons métalliques puis collés. Un morceau manquant a dû être retaillé par Jacques. La canonnière sera installée en août lorsque le mur aura été rehaussé pour la maintenir.

Ci-dessus, maçonnerie du mur à côté de la bouche à feu. La zone rouge délimite son embrasure. Le niveau sol en terre était au niveau de l'embrasure. Par la suite, de la terre sera remise jusqu'à ce niveau d'origine.

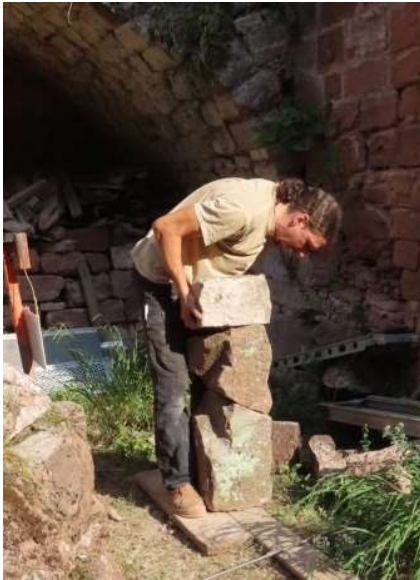
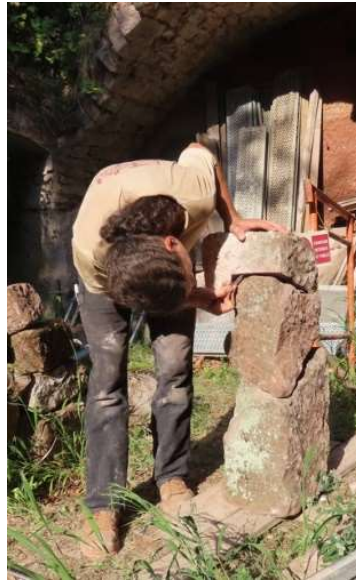
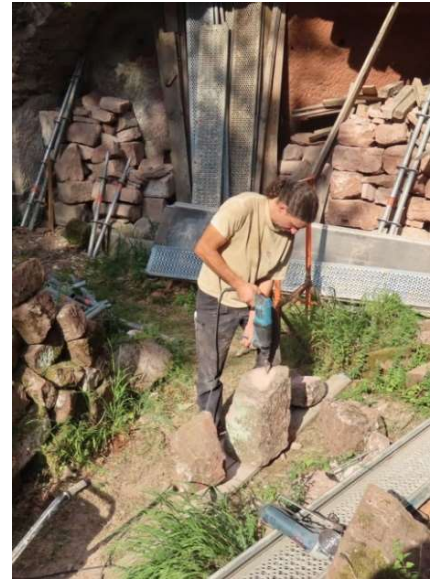
Ci-dessus, recherche du bon bloc pour la canonnière, mesures pour le retailler puis perçage pour mettre les tiges en inox.

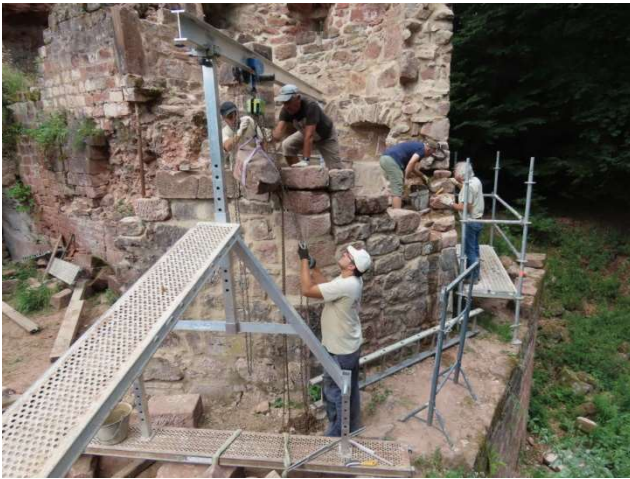
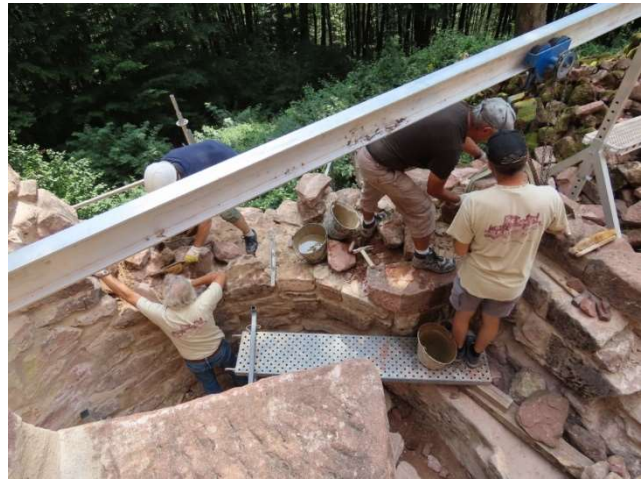
En une journée, toute l'équipe s'est affairée aux joints des murs de la fausse-braie et au mur bouclier. Comme c'est un endroit ombragé et humide, il est primordial que les joints sèchent parfaitement afin de ne pas tomber à la fin de l'hiver prochain.

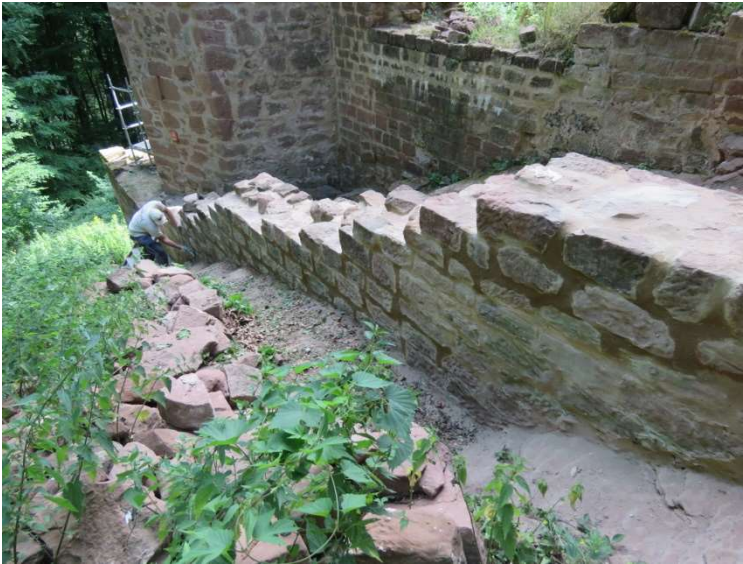
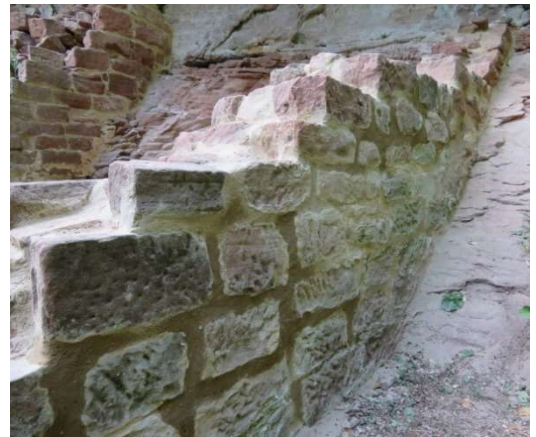
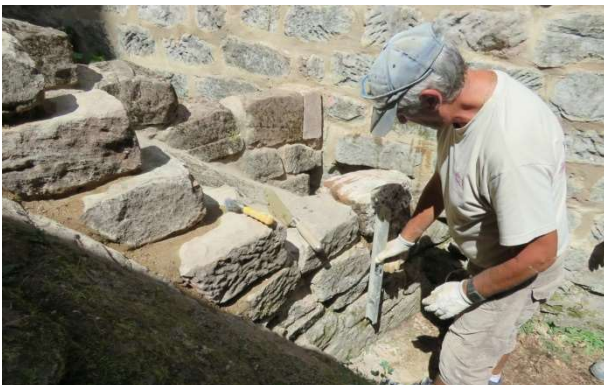
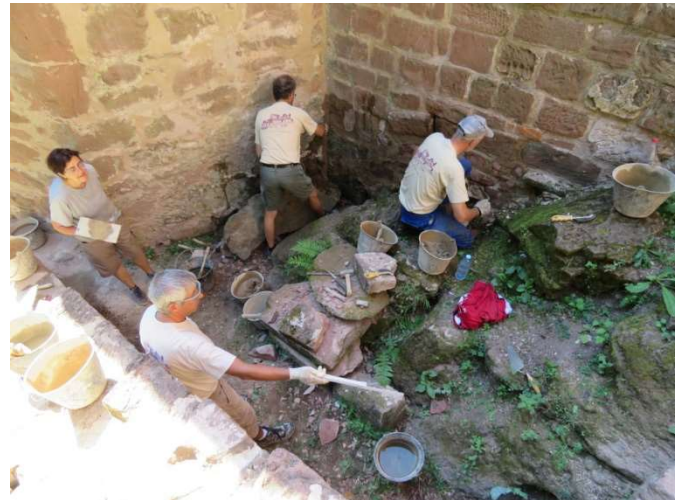
Ci-dessus, quelques pierres ont été taillées pour compléter l'évacuation des anciennes latrines.

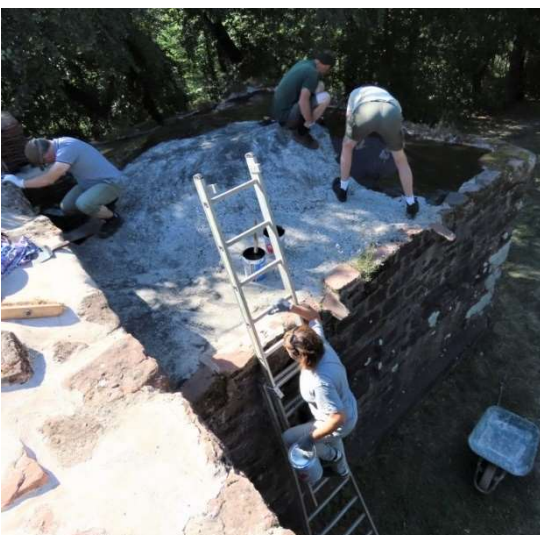
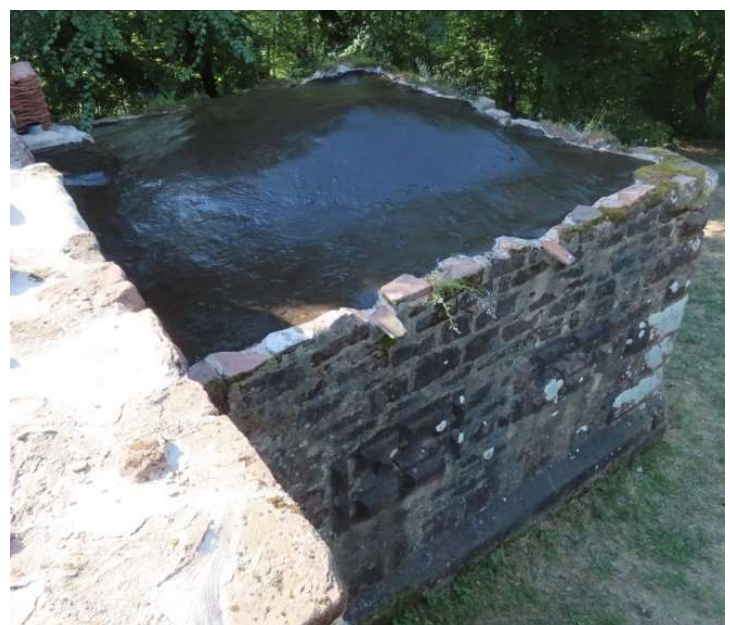
Après avoir minutieusement nettoyé le dôme bétonné, la surface entière a été recouverte d'un produit hydrofuge Soprema au pinceau et à la spatule. Cela assurera l'étanchéité qui n'était pas optimale jusqu'ici. Le résultat est réussi. En novembre 2006, le toit avait été déjà goudronné.

Il aura fallu 9 seaux de 5 kg du produit hydrofuge.

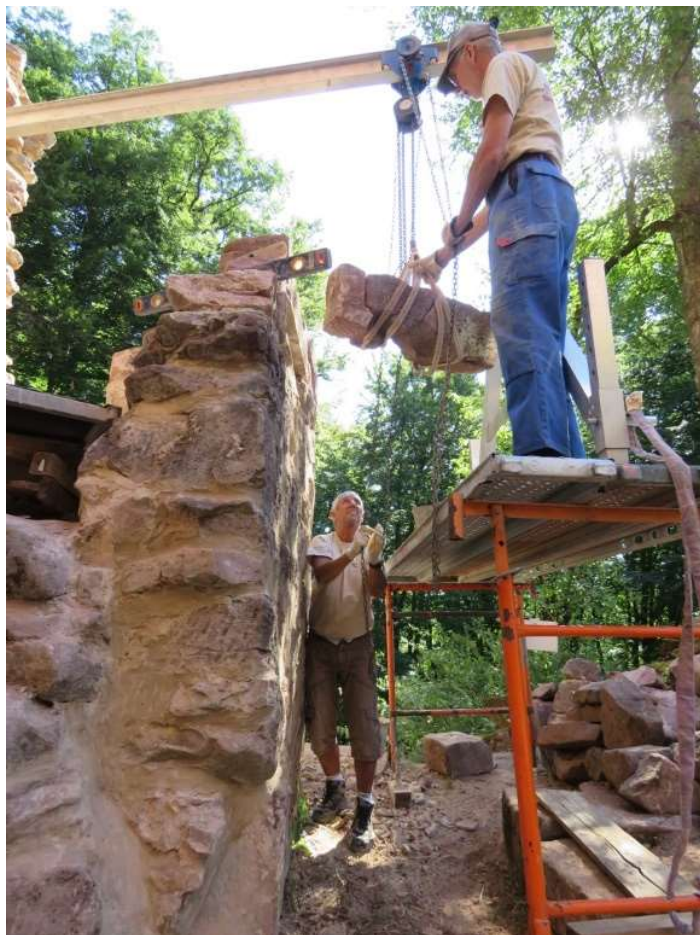
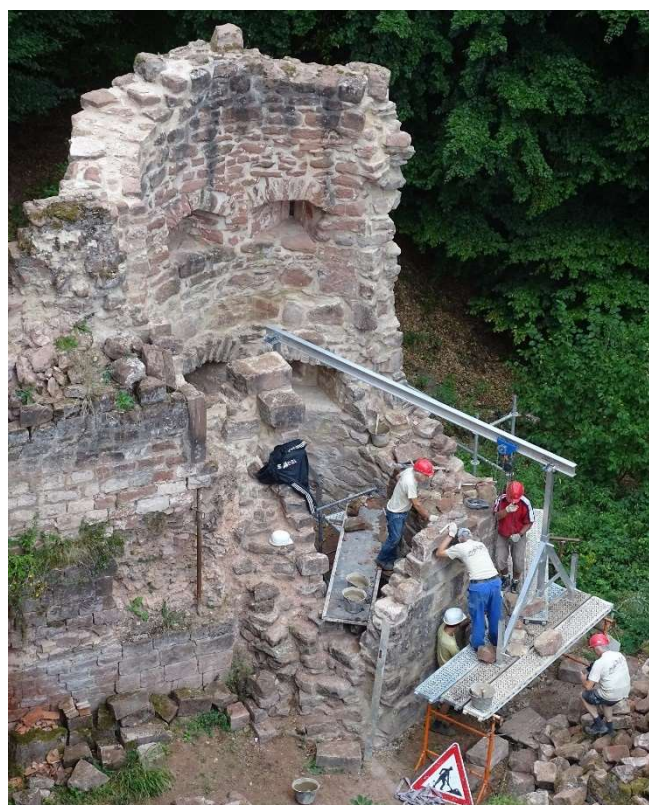
La partie supérieure de la bouche à feu a été maçonnée sur la façade sud de la tour d'angle nord-est. Quelques blocs ont été ajoutés autour et au-dessus pour la protéger. La tour conservera cette apparence de ruine pour l'instant. Il restera encore à en jointoyer le mur et, par la suite, à la raccorder au rempart est.
