Association Cun Ulmer Grün

Rapport d'activités

De l'année 2022

2. PLAN DU CHATEAU DU SCHOENECK

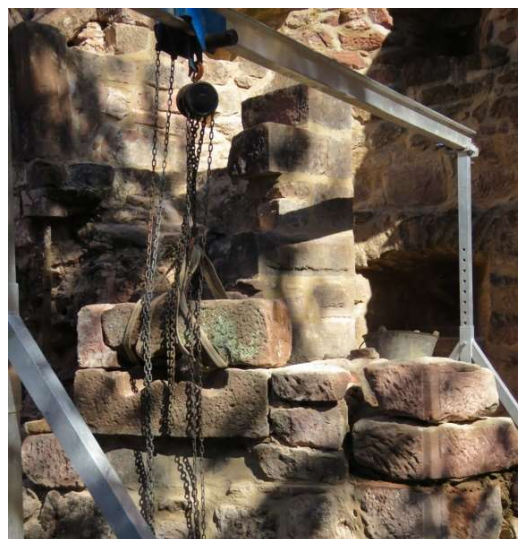
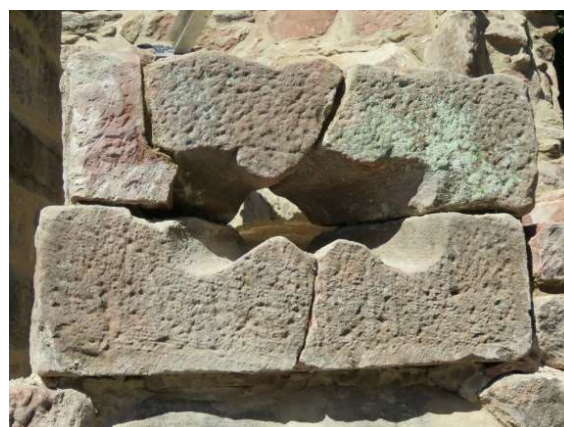
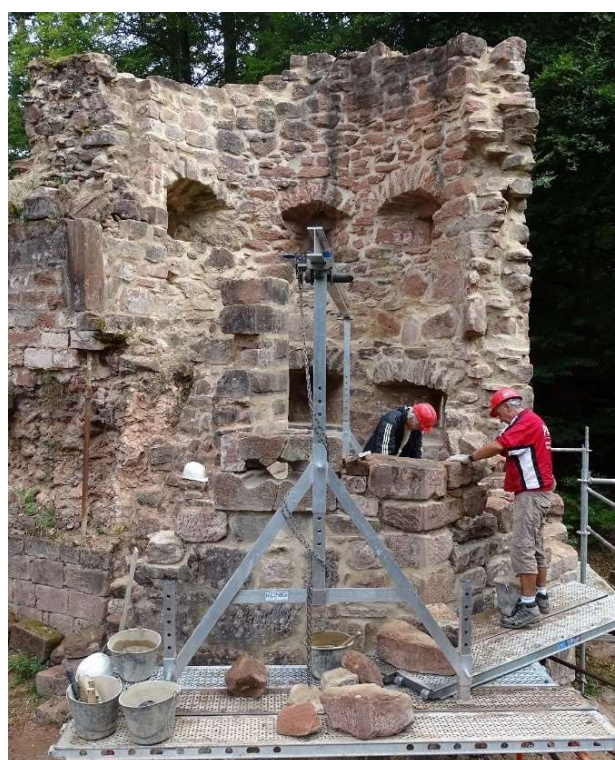
La partie supérieure de la bouche à feu a été maçonnée sur la façade sud de la tour d'angle nord-est. Quelques blocs ont été ajoutés autour et au-dessus pour la protéger. La tour conservera cette apparence de ruine pour l'instant. Il restera encore à en jointoyer le mur et, par la suite, à la raccorder au rempart est.

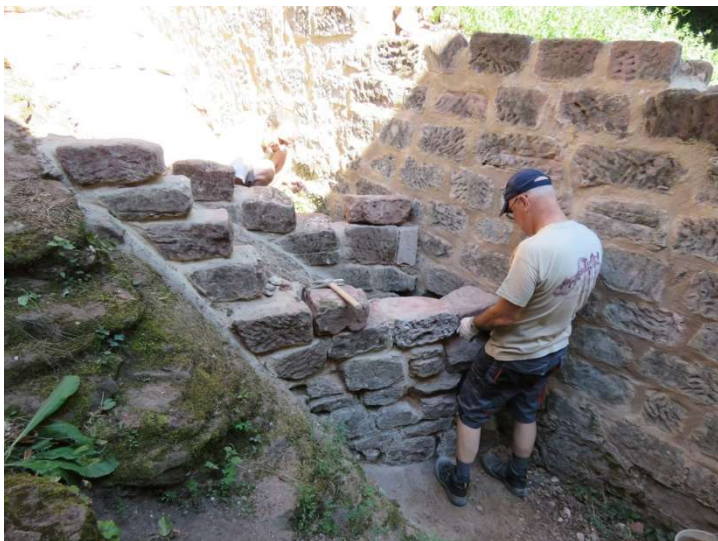
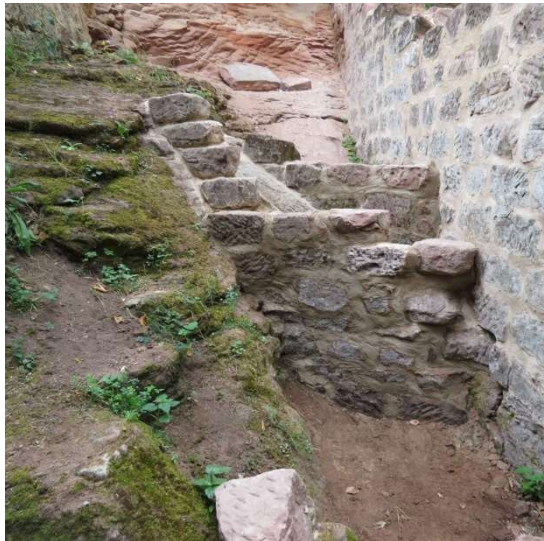
La conduite d'évacuation a été complétée par des blocs puis jointoyée.

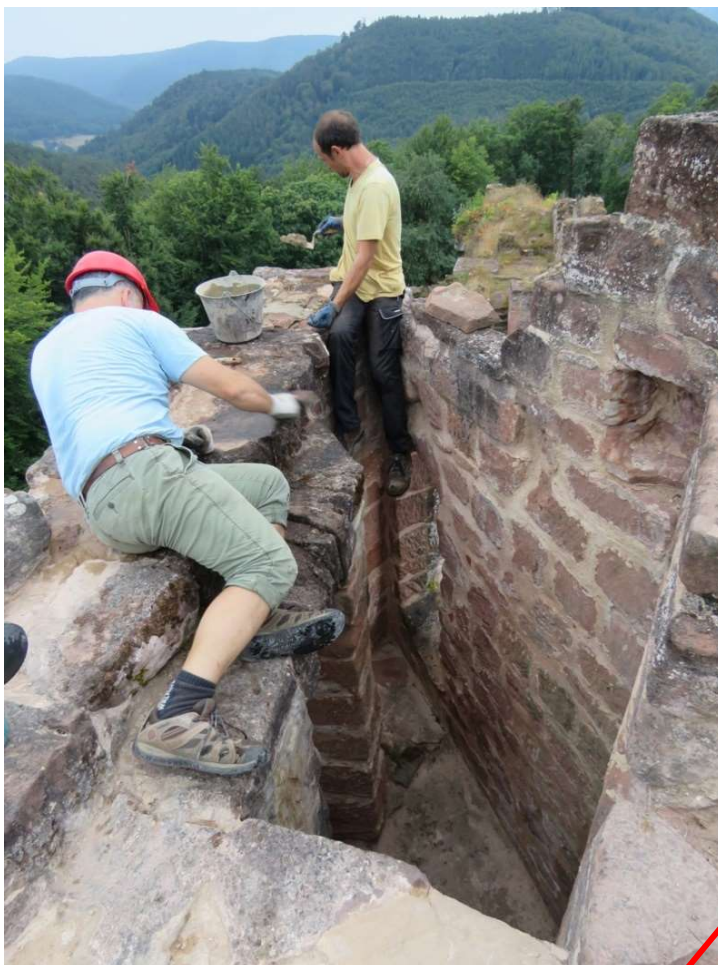
L'étanchéification du dessus du mur du logis nord a dû être refaite. Un petit tronçon manquant sera effectué en septembre.

Les zones réalisées en août.

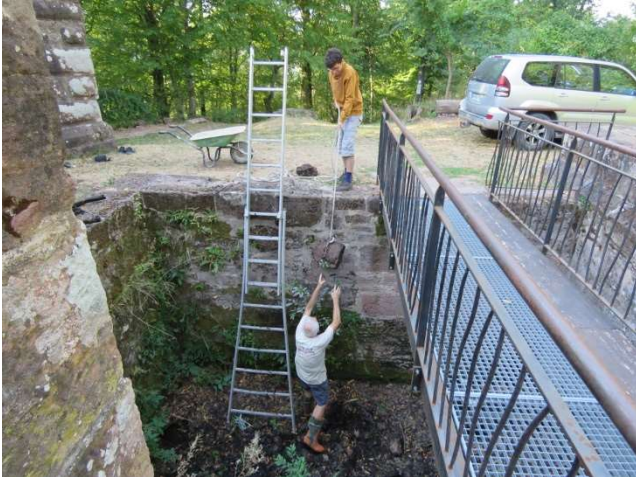
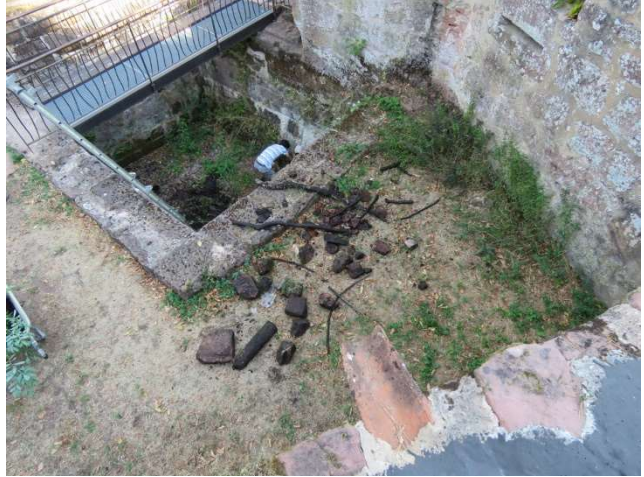
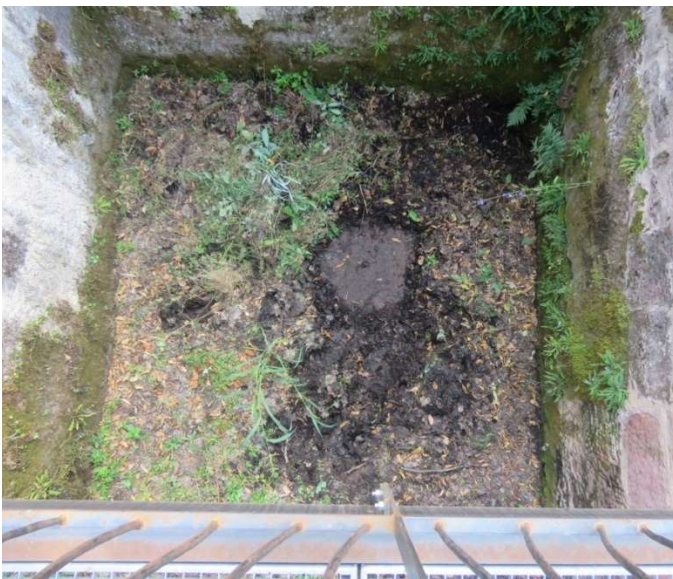
Ci-dessus, le fond de la fosse d'entrée.

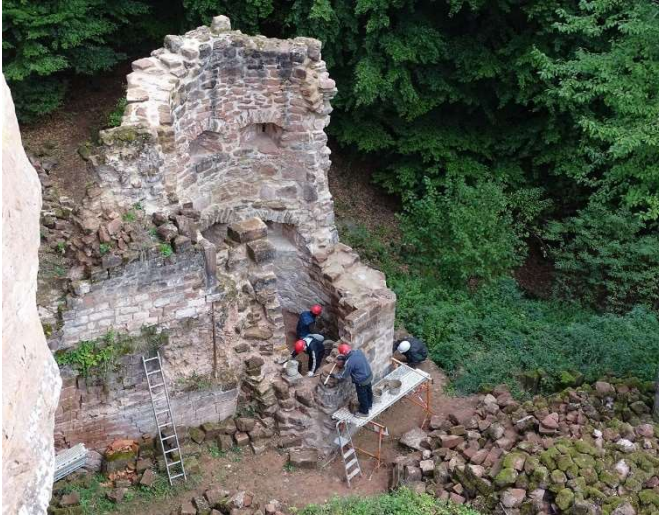
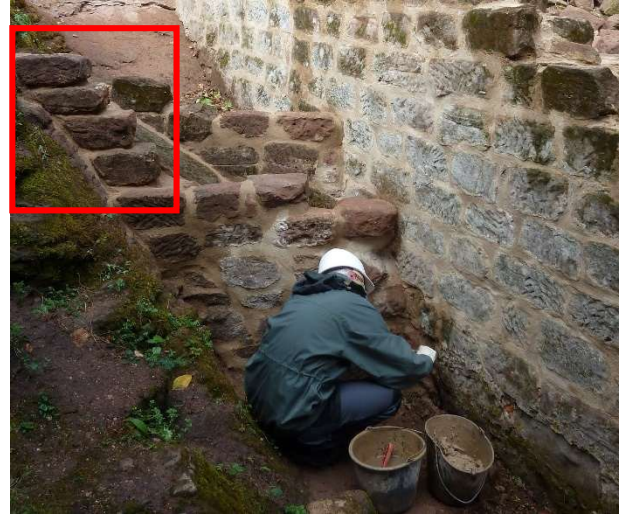
Ci-dessus, les 4 blocs en haut à gauche seront supprimés en 2023.

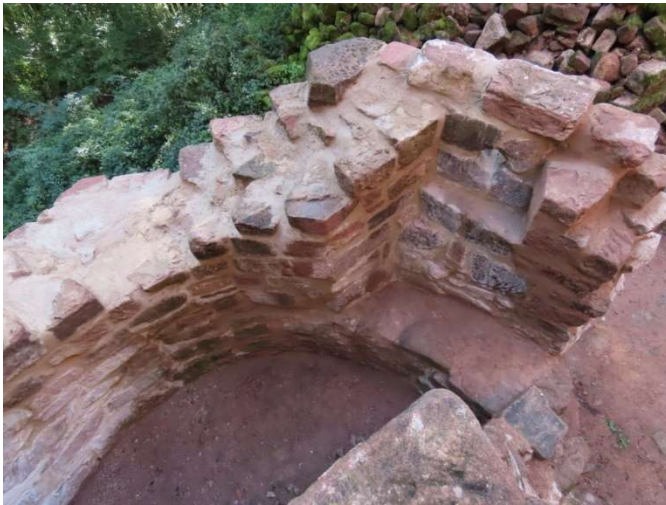
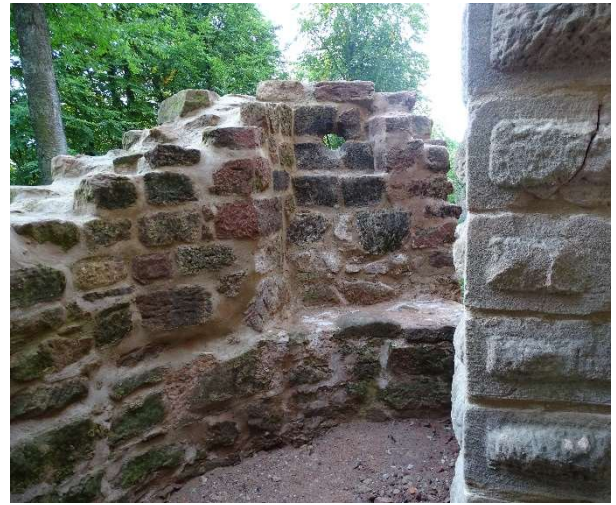
Intérieur de la tour octogonale nord-est à la fin des travaux de maçonnerie. Cette tour du XVIIème siècle avait été plaquée contre la courtine du XIIIème siècle pour un but uniquement défensif.

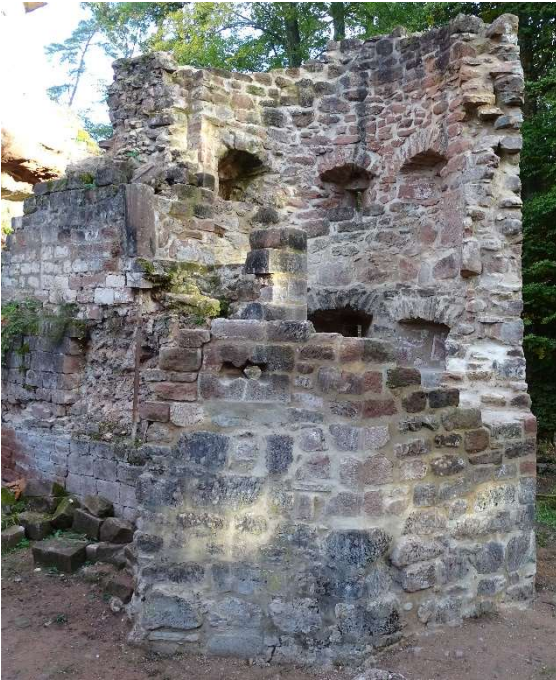
Vue d'ensemble de la tour octogonale nord-est avec la canonnière remise en place cette année.

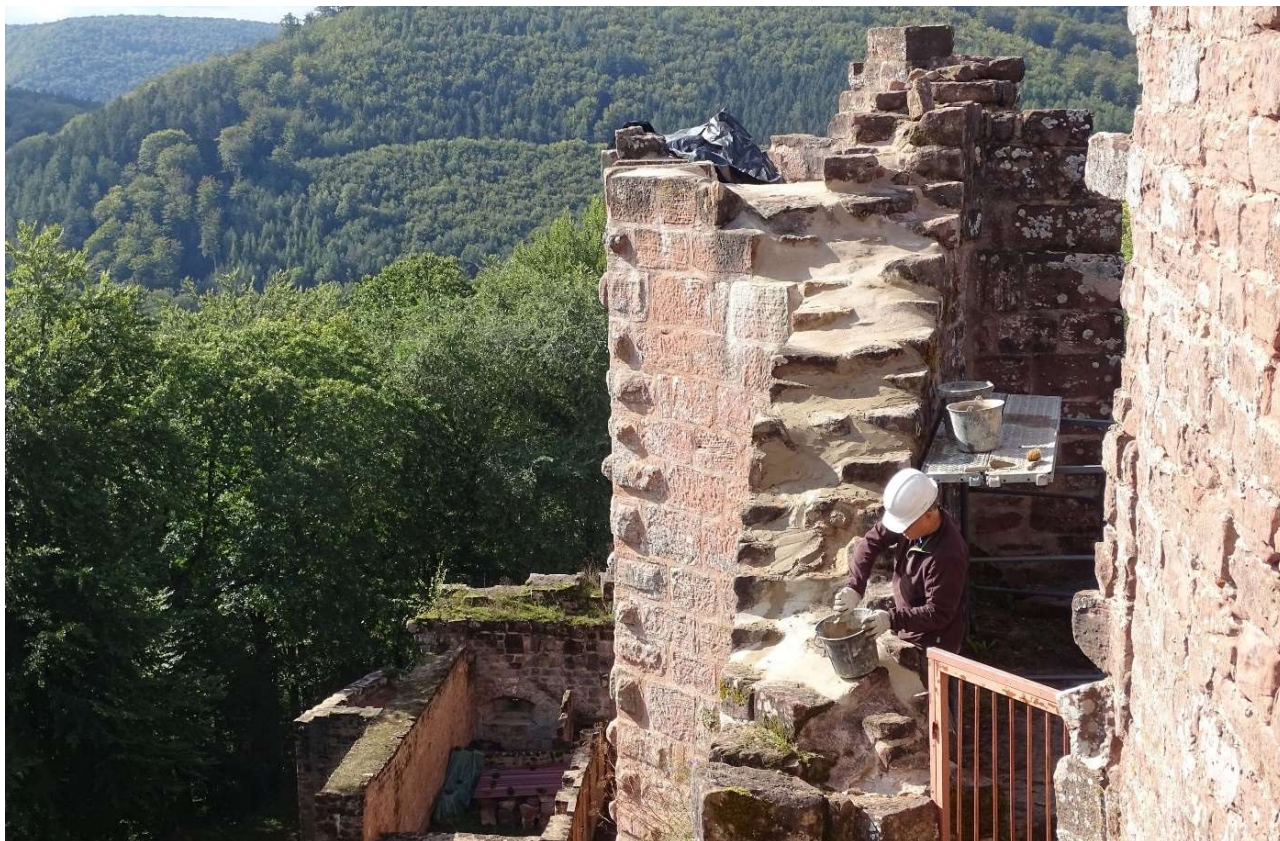
L'étanchéification du dessus du mur est du logis nord est achevée.

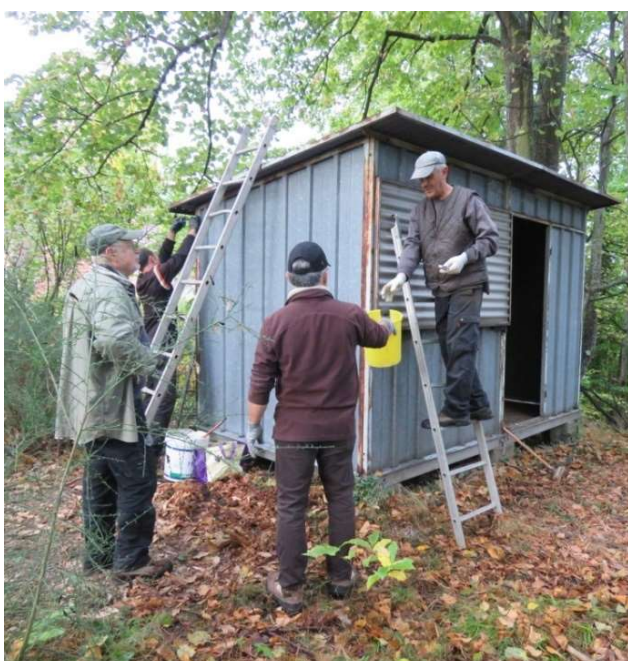
Démontage du cabanon aux châteaux d'Ottrott.

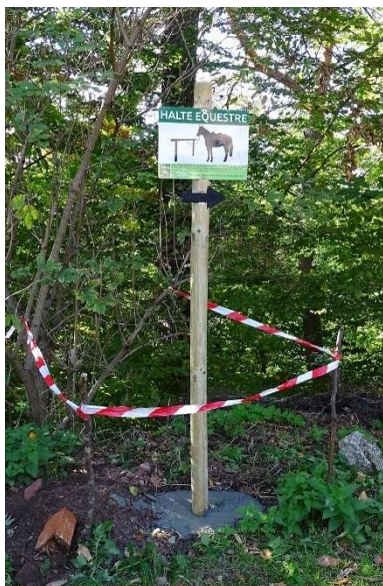
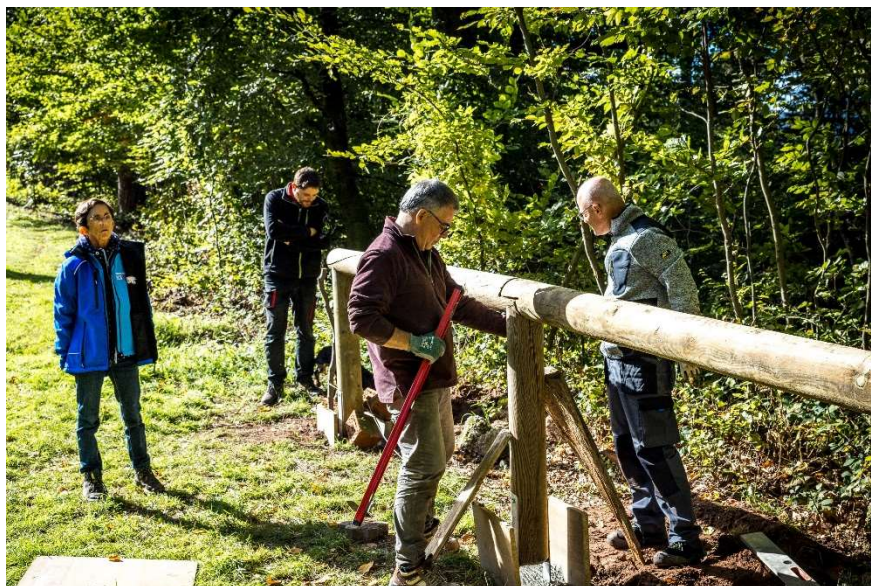
Un autre chantier nous a occupés ; il ravira les nombreux amoureux de promenades à cheval qui font une halte au Schoeneck. A l'initiative du Comité Départemental du Tourisme Equestre du Bas-Rhin (CDTE 67), deux barres d'attaches ont été installées le 8 octobre à proximité du château sous les regards avertis de Maureen et Daniel Georges (bénévoles du CDTE 67) et quelques bénévoles du Schoeneck. <https://www.facebook.com/TourismeEquestreAlsace>

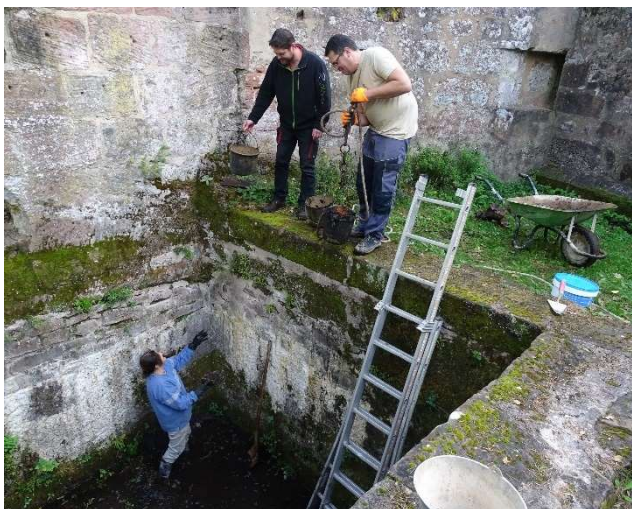
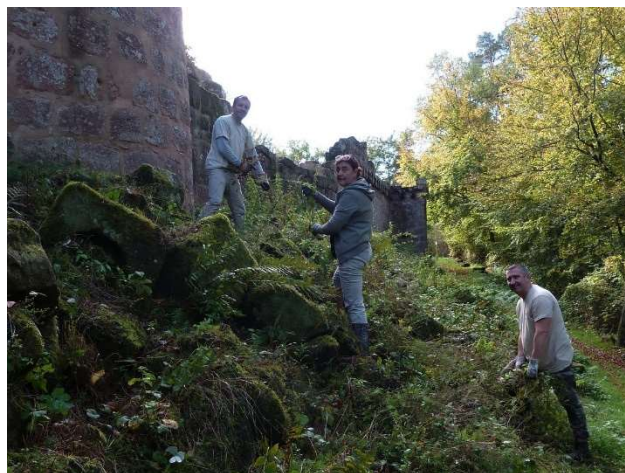
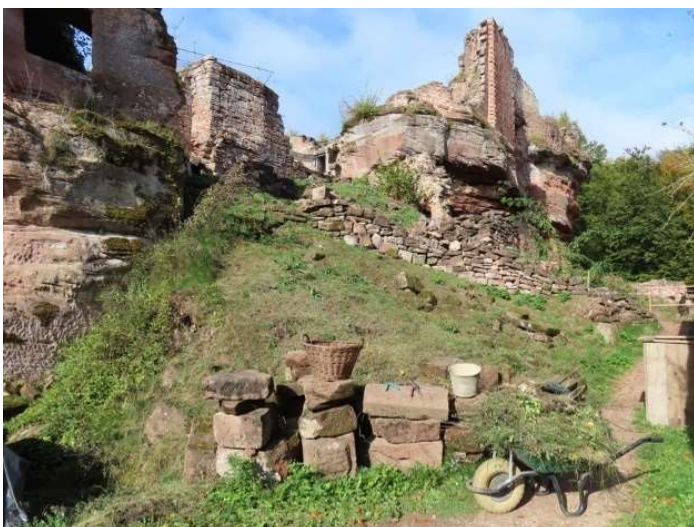
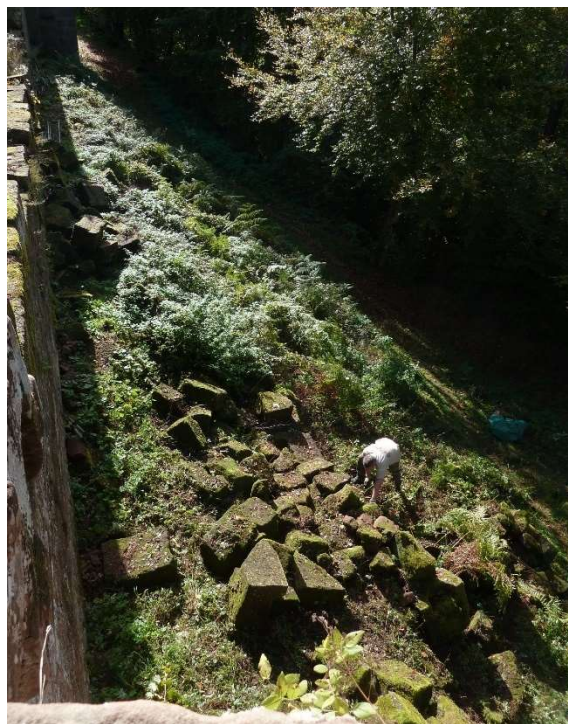
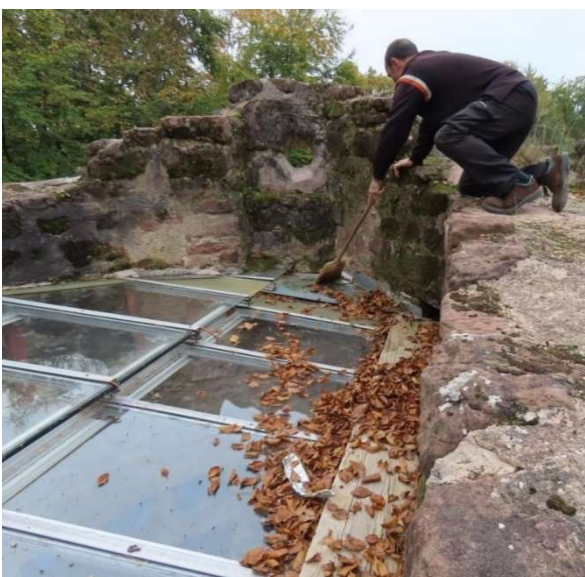
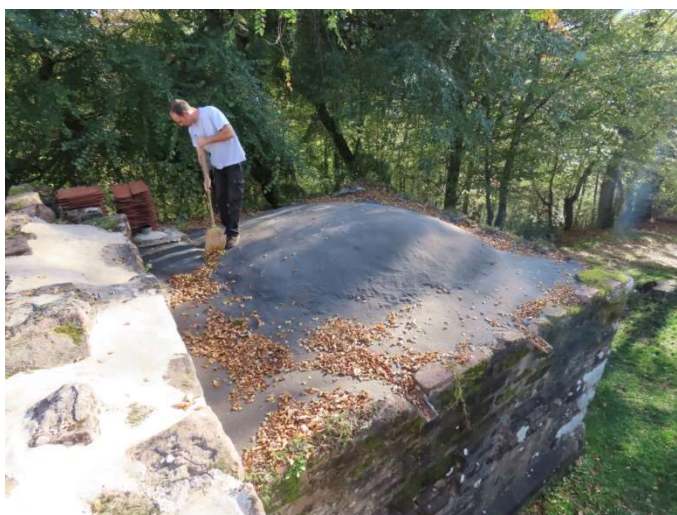
- terrassement du chemin forestier très raviné par la pluie près de la source
- suite du nettoyage de la fosse avec sauvetage de quatre grenouilles
- suite du débroussaillage (talus de la basse-cour est, toitures et sous le rempart ouest)
- balayage des feuilles mortes

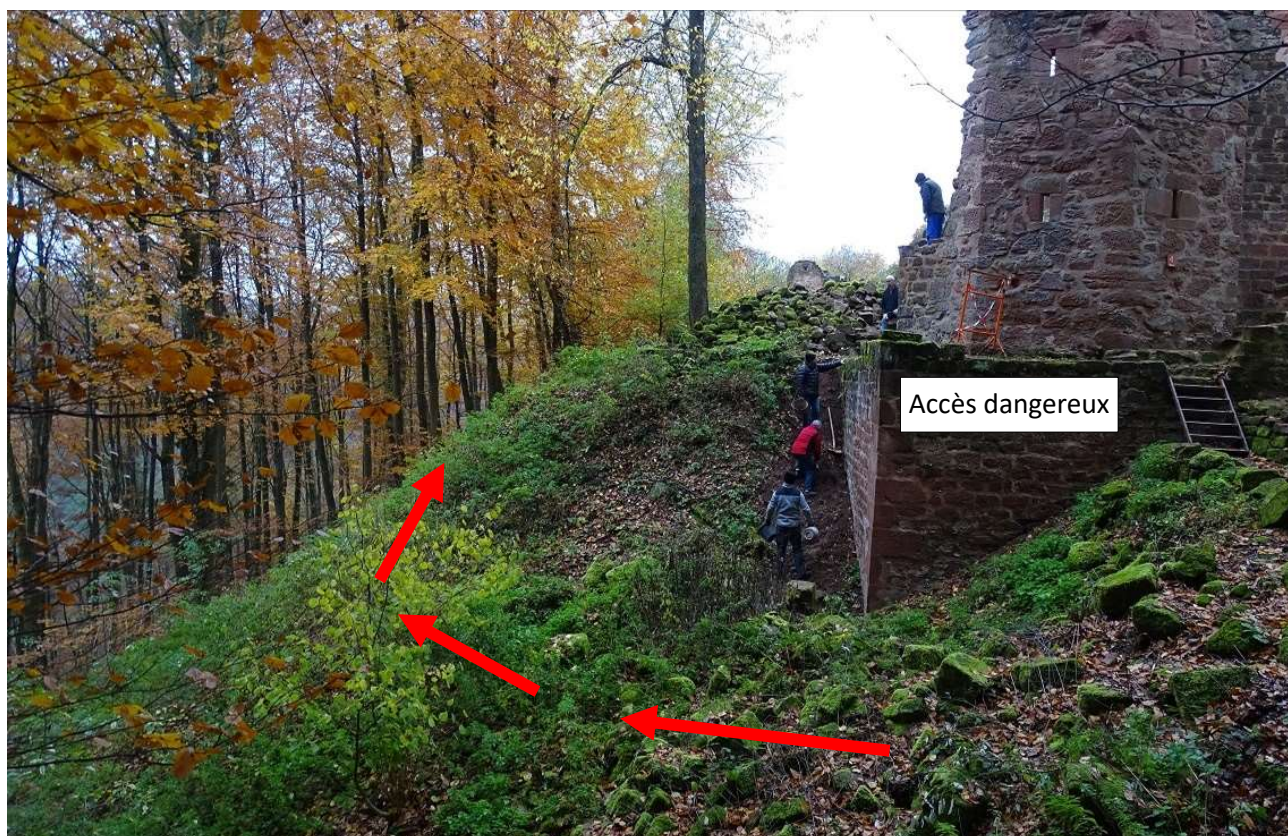
Pour l'instant, nous avons commencé à débroussailler et à bouger quelques beaux éléments d'architecture qui risquaient de glisser dans la pente.

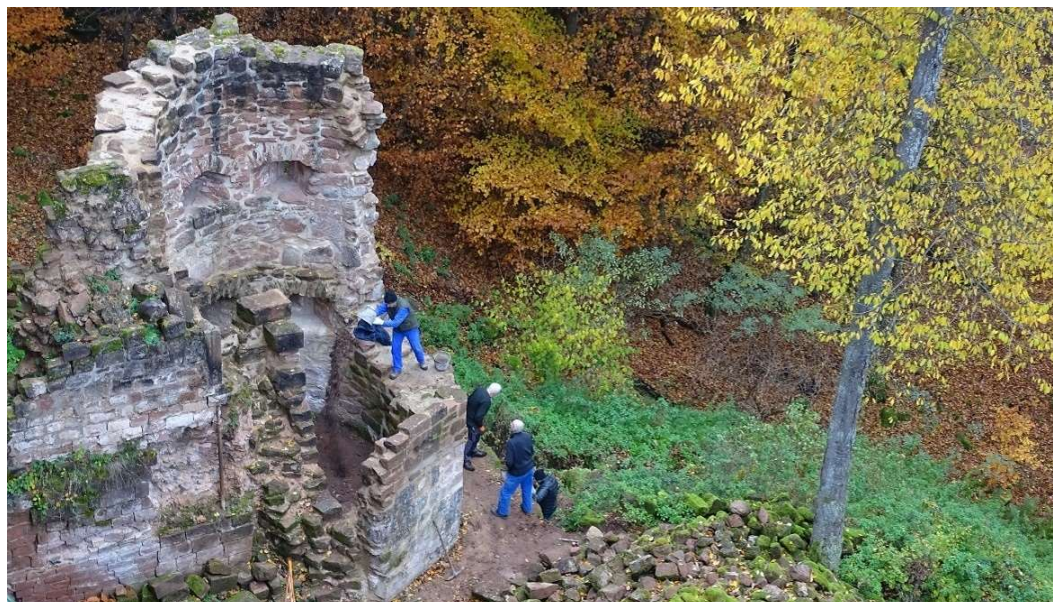
Le sol de la tour a été rehaussé avec de la terre pour atteindre son niveau d'origine.

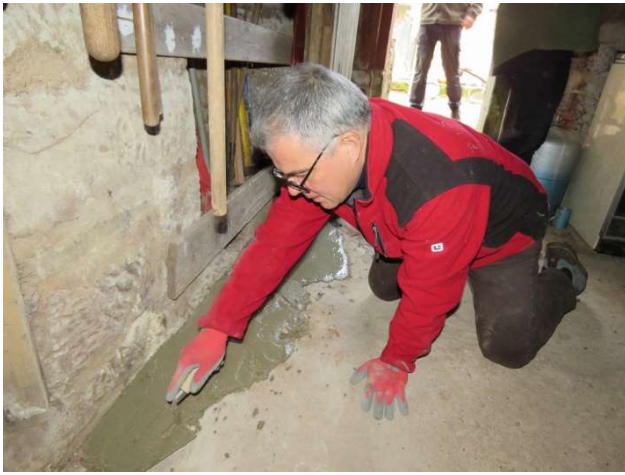
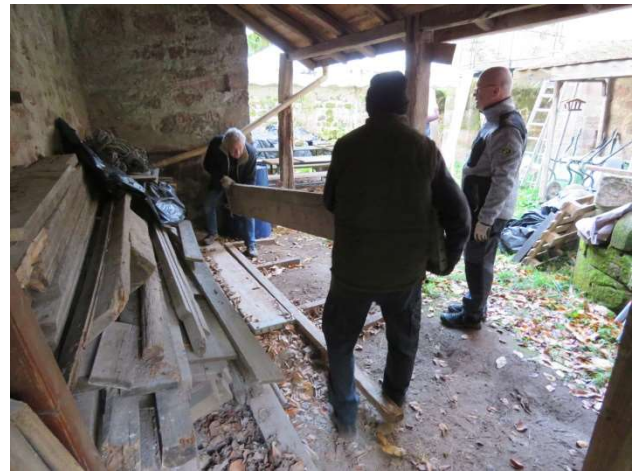
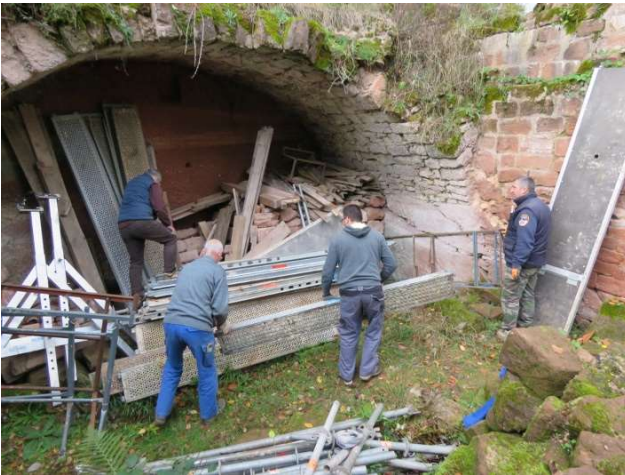
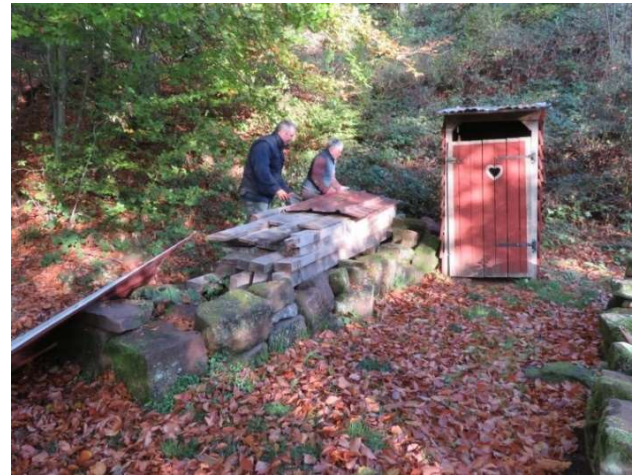
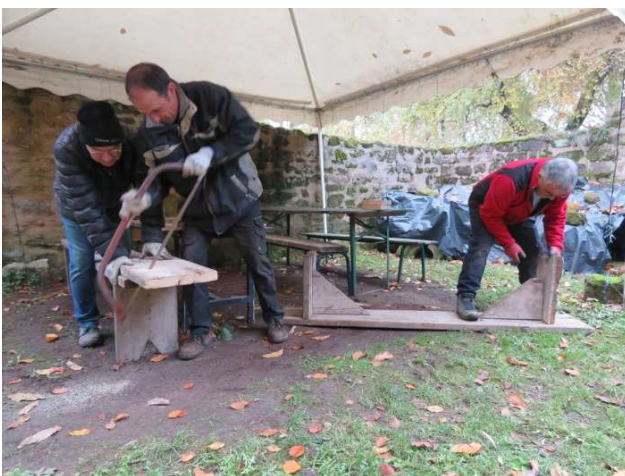
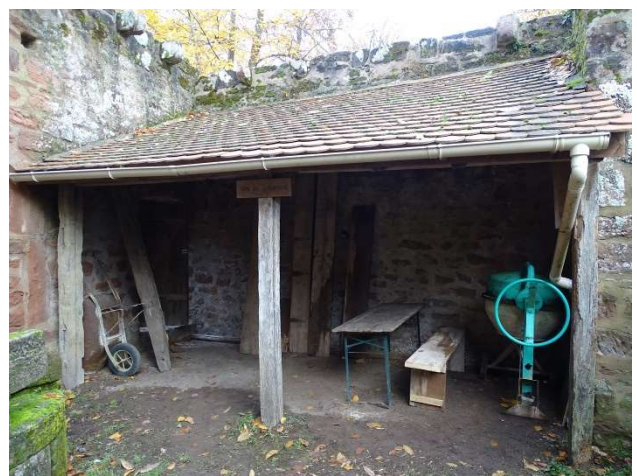
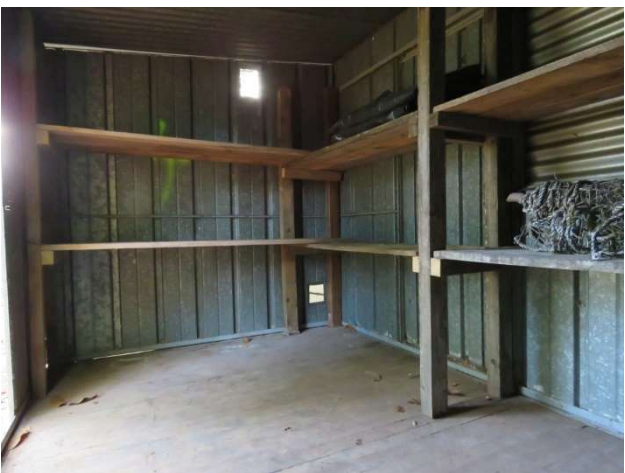
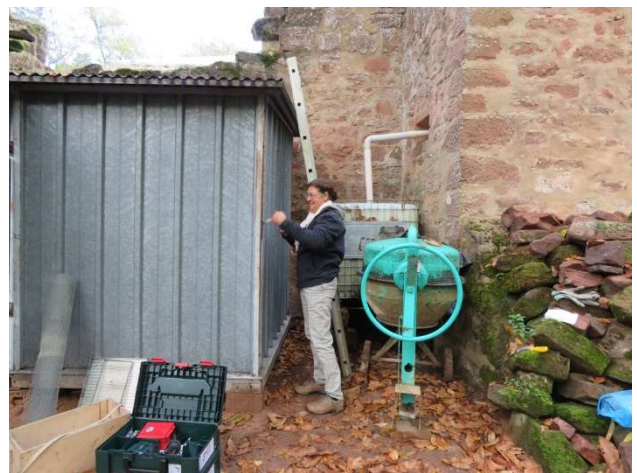
Nous sommes souvent à l'étroit dans notre lieu de vie, qu'est le bastion ; du matériel qui s'y trouvait a ainsi été transféré dans le cabanon installé le mois dernier. De petites parties de la chape y ont aussi été rebouchées.

L'appentis de la poterne a été vidé pour le rendre à nouveau accessible aux visiteurs. Les planches ont été triées et certaines ont servi à fabriquer des bancs. Le matériel d'échafaudage a été déplacé à la cave et des planches en bon état ont été recoupées pour fabriquer des étagères dans le cabanon.

Des grilles d'aération ont également été installées pour assurer une bonne ventilation du cabanon. Les structures métalliques ont été brossées et de l'antirouille a été passé au pinceau.

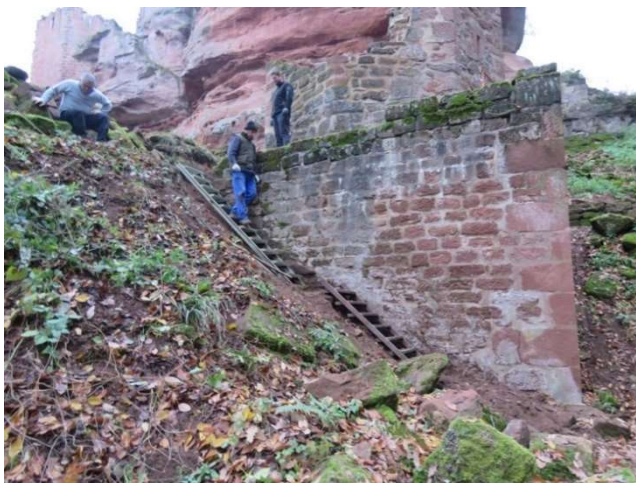
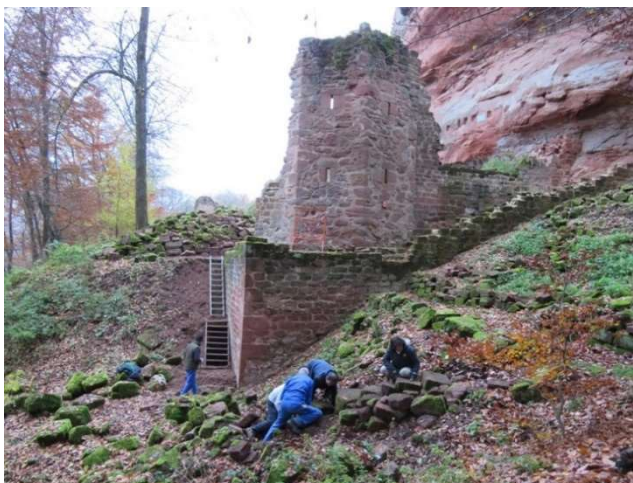
Aménager un chemin dans la pente, sous le stock de pierres, n'était pas judicieux. Nous avons (en attendant de trouver la meilleure solution possible) installé un escalier provisoire et déplacé quelques grosses pierres pour contourner la tour par le bas.

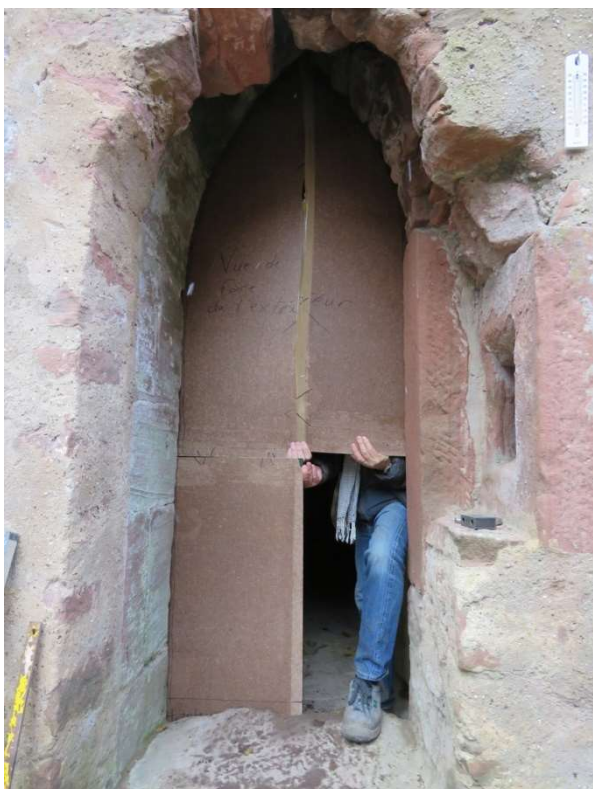
La porte en bois du bastion installée en 2003 va être remplacée par une porte métallique. Durant toutes ces années, personne n'a jamais réussi à l'ouvrir par effraction malgré plusieurs tentatives. Mais elle est vieille et s'ouvre et se ferme de plus en plus difficilement. Nous en avons donc pris les mesures pour confectionner un gabarit ; c'est Emmanuel Fernex qui nous la fabriquera et l'installera en 2023.

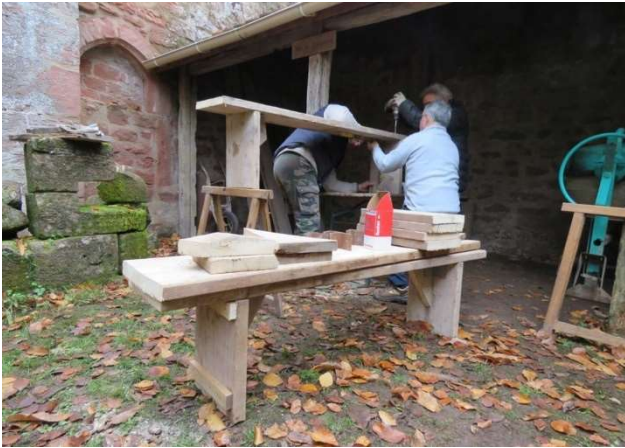
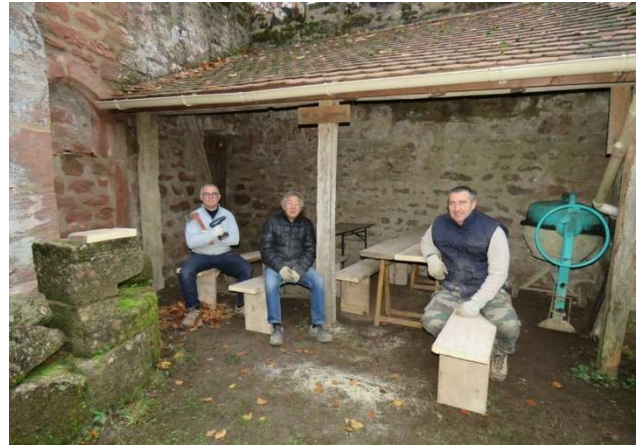
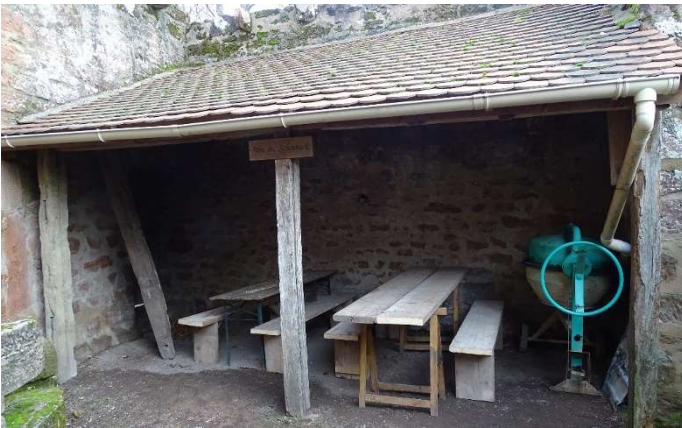
L'aménagement de l'abri est maintenant fonctionnel. Trois autres bancs en bois ont été fabriqués avec des madriers d'échafaudage usagés.

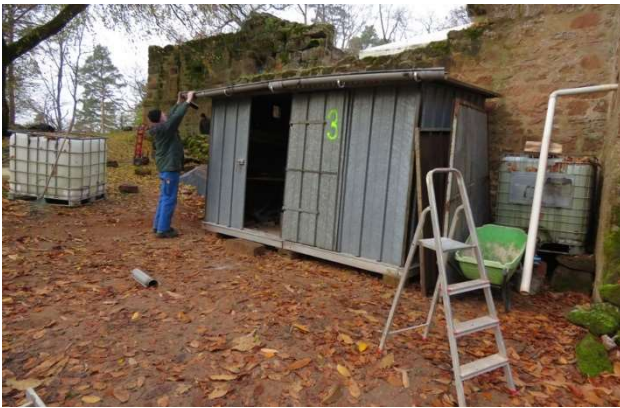
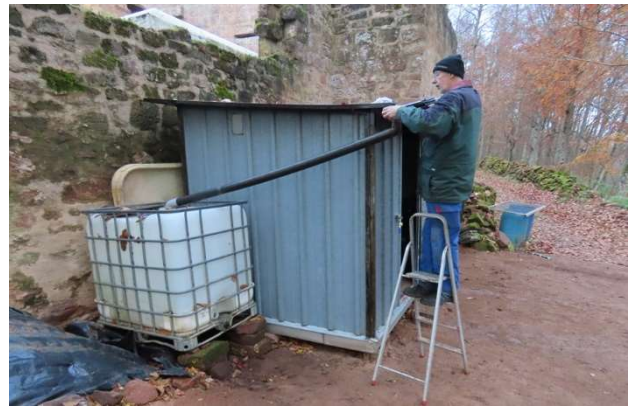
Une gouttière a été posée pour alimenter une cuve. Une autre cuve est remplie par la toiture de l'abri.
